**DECIZIA**  
**РЕШЕНИЕ**

Cu privire la autorizarea returnării proprietății municipale din administrarea operativă a Direcției Învățământ Tineret și Sport a primăriei mun. Bălți la bilanțul primăriei mun. Bălți

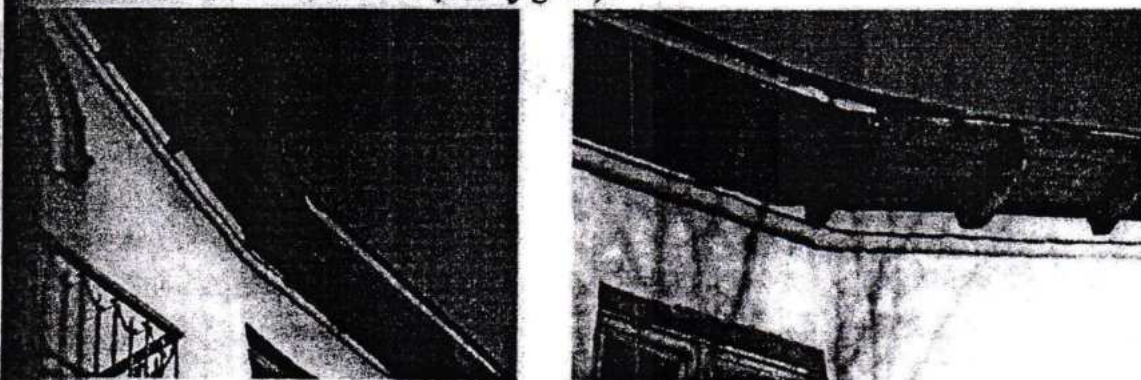
- ✓ Căptușeala din lemn a copertinei în consolă al acoperișului, în special, în zona șarpantelor, din cauza scurgerii apelor pluviale a fost degradată biologic (15), aceasta din cauza a condiționat scurgerea umidității pe fațada clădirii și, ca consecință – degradarea fațadei în unele sectoare ale fațadei (fig. 16).

Fig. 15. Localizarea căptușelii din lemn al acoperișului degradată

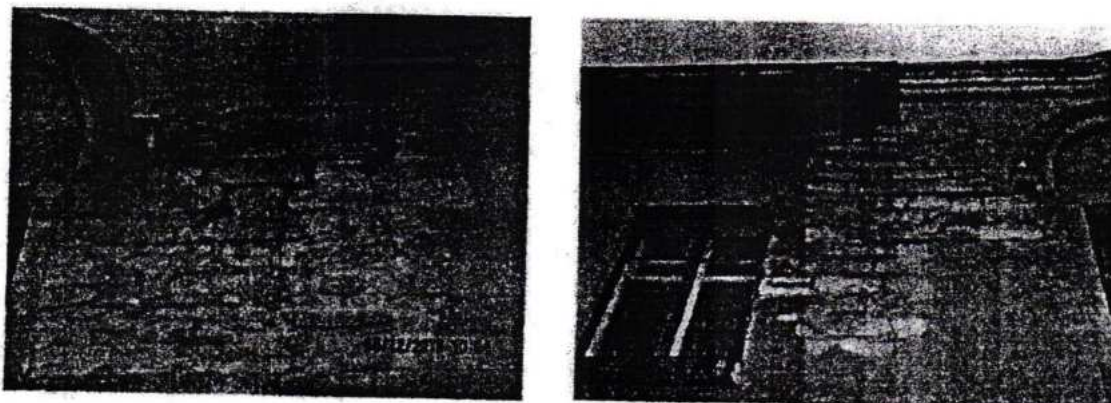
Fig. 16. Aspectul tencuielii degradate din cauza infiltrării frecvente a umidității.

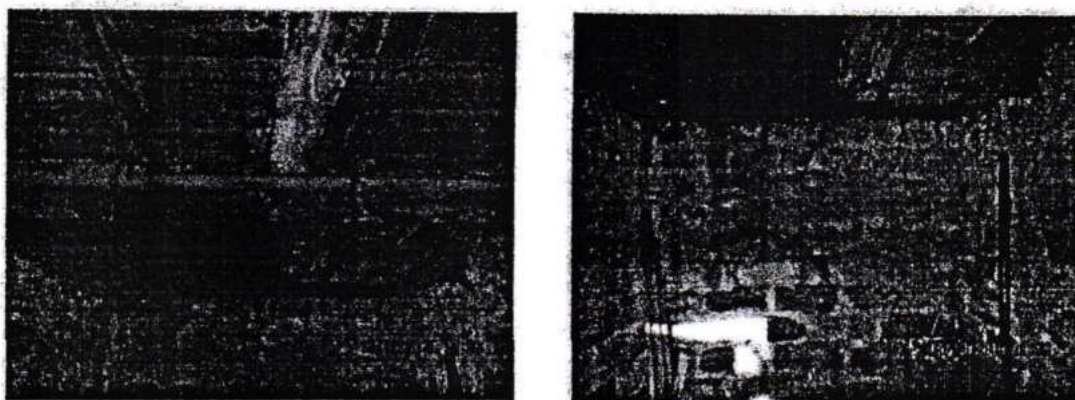
Planșeul de acoperiș al clădirii a fost realizat sub formă de șarpantă cu 2 pante. Structura de rezistență al acoperișului șarpantă este realizată din elemente (grinzi, *căpriori, cosoroabă, astereală*) din lemn de rășinoase, care, pe perioada de cca 6 decenii de exploatare a fost supusă degradării biologice substanțiale a masei lemnoase (fig. 19).

Fig. 19. Aspectul planșeului de acoperiș al clădirii șurei (magaziei) – lit "V".

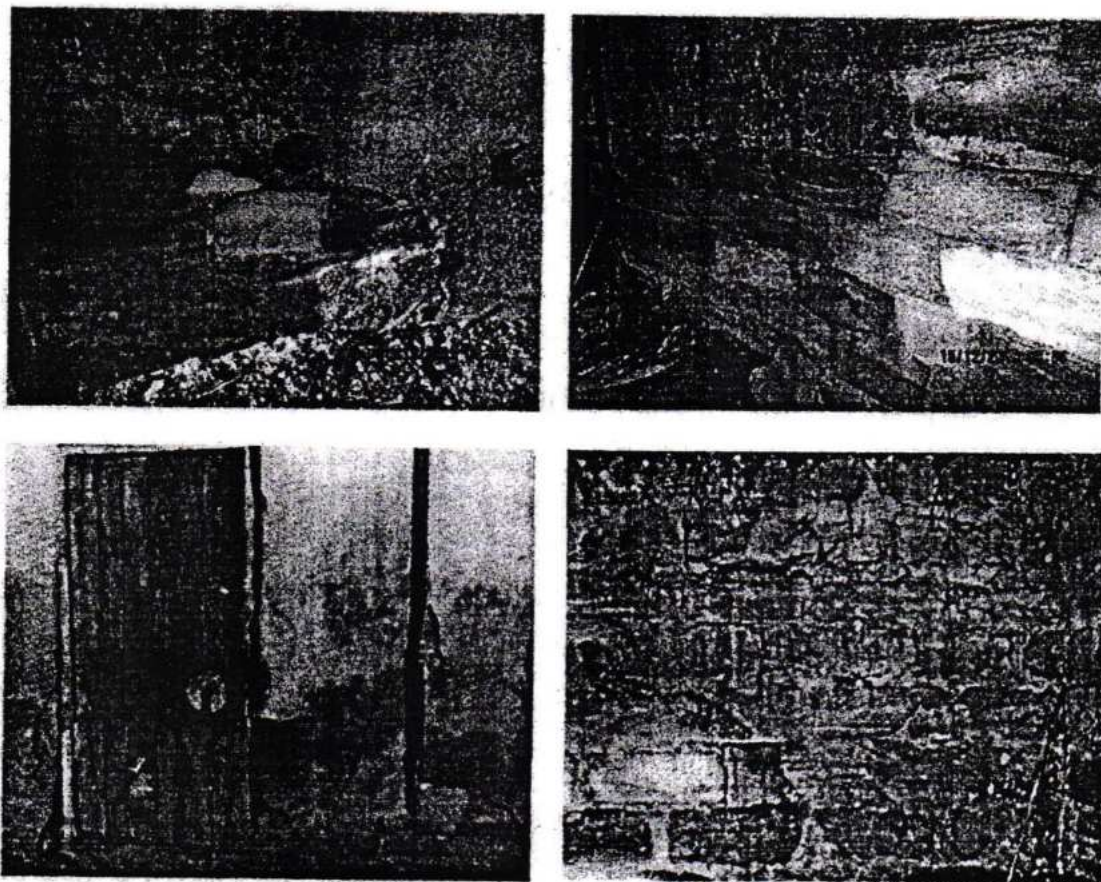
degradarea mortarului din amestec de var-ciment-nisip din rosturile unor sectoare ale zidăriei (fig. 20).

Fig. 20. Aspectul zectoarelor de zidărie degradată a pereților portanți a șurei.

a) zidăria pereților portanți, realizată din blocuri mici din calcar cu material de umplură a rosturilor și din mortar de var-ciment-nisip, este neconformă (fig. 20);

Luând în considerație gradul avansat de degradare a construcțiilor portante a clădirii șurei (magaziei) - lit. "V", nr. cadastral: 0300107.334.02, apreciată ca "imobil cu elemente de construcție cu grad de avariere", iar reabilitarea/consolidarea acestora ar necesita cheltuieli financiare și de manoperă excesive, soluția rațională în circumstanțele descrise reprezintă demolarea șurei nominalizate. ✓

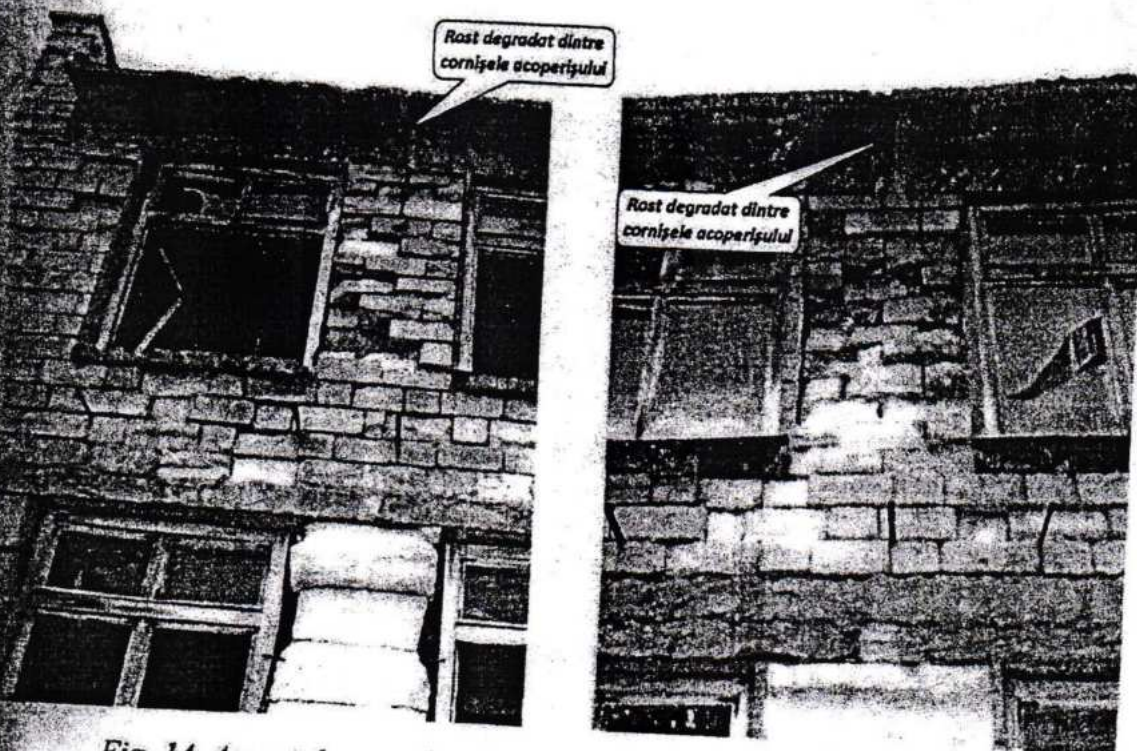
Totodată, din cauza lipsei etanșeității în limita rosturilor dintre plăcile de cornișe (fig. 14), cât și, degradării stratului hidrofug al învelitorii acoperișului, apele pluviale și cele provenite de la topirea zăpezilor sau infiltrat în spațiul interior al clădirii, fapt ce a provocat umezirea pereților exteriori, a pereților din interiorul nivelului etaj, a plăcilor de planșeu al acoperișului etc. cu consecințele respective și anume:

Fig. 14. Aspectul rosturilor degradate dintre cornișele acoperișului.

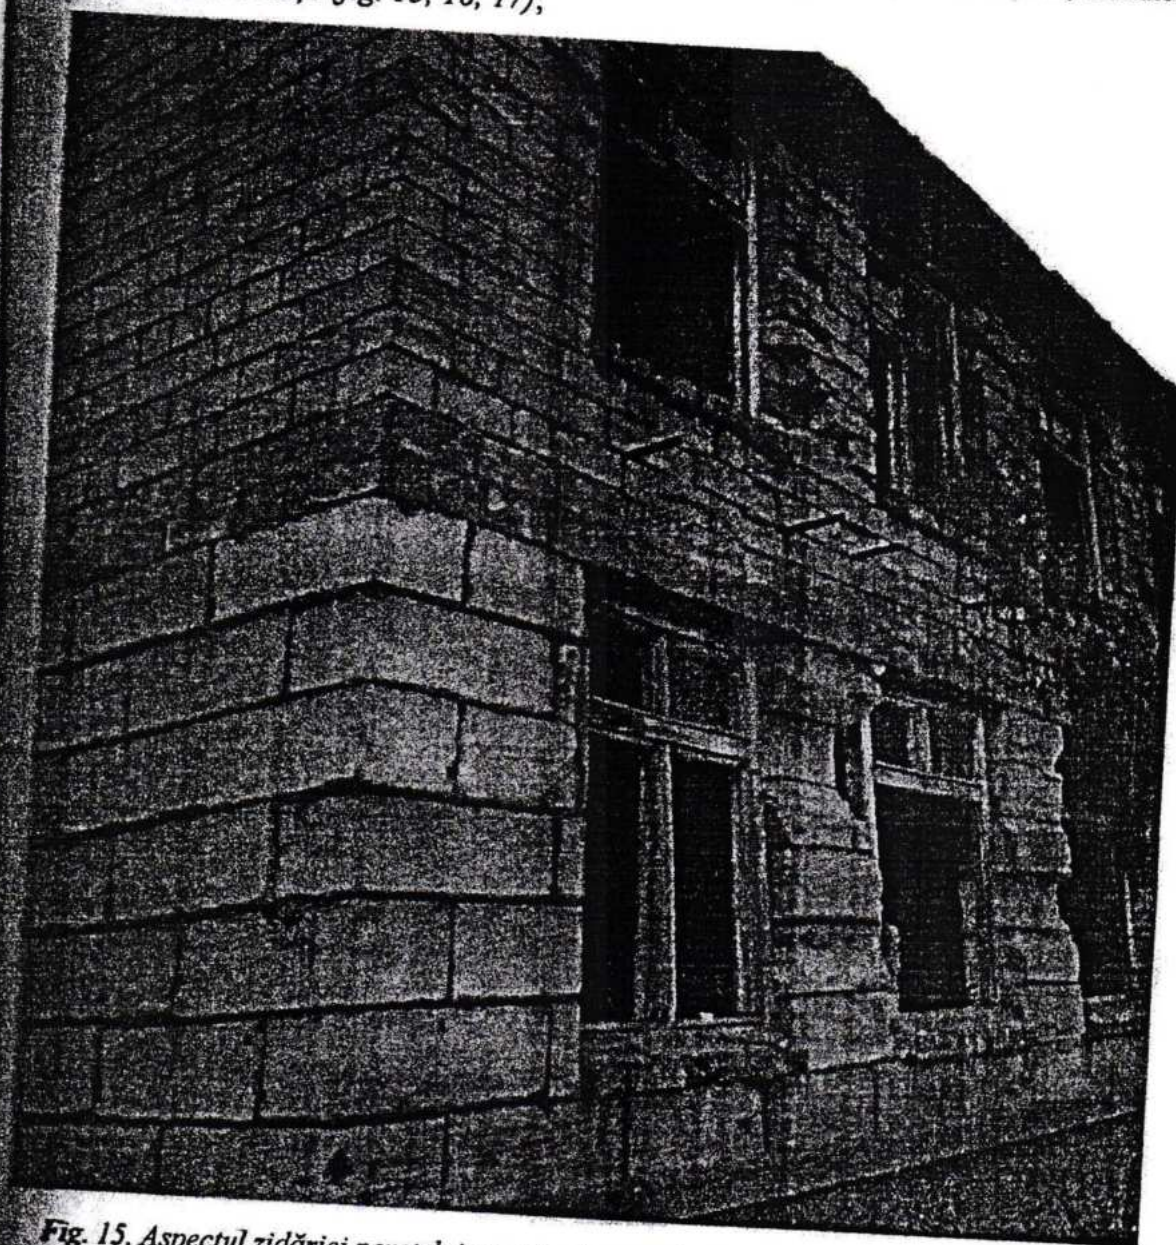
a) Cu toate că la *executarea* zidăriei pereților structurali, au fost respectate cerințele normativelor respective, dar, după cum a fost menționat anterior, *din motivul întreținerii inadecvate a clădirii*, în primul rând – a învelitorii acoperișului pe perioada de exploatare (cel puțin - în perioada ultimilor cca. 20 ani), zidăria pereților exteriori, în special - la nivelul etaj al clădirii, a fost supusă unor procese ireversibile de degradare, dintre care: dislocarea materialului calcaros al blocurilor de perete și a cărămizii, în mare parte - ca urmare a ciclurilor de îngheț-dezgheț ale blocurilor de perete și a cărămizii, urmate de infiltrarea umidității (fig. 15, 16, 17);

Fig. 15. Aspectul zidăriei peretelui exterior (portant), degradat în urma eroziunii fizice

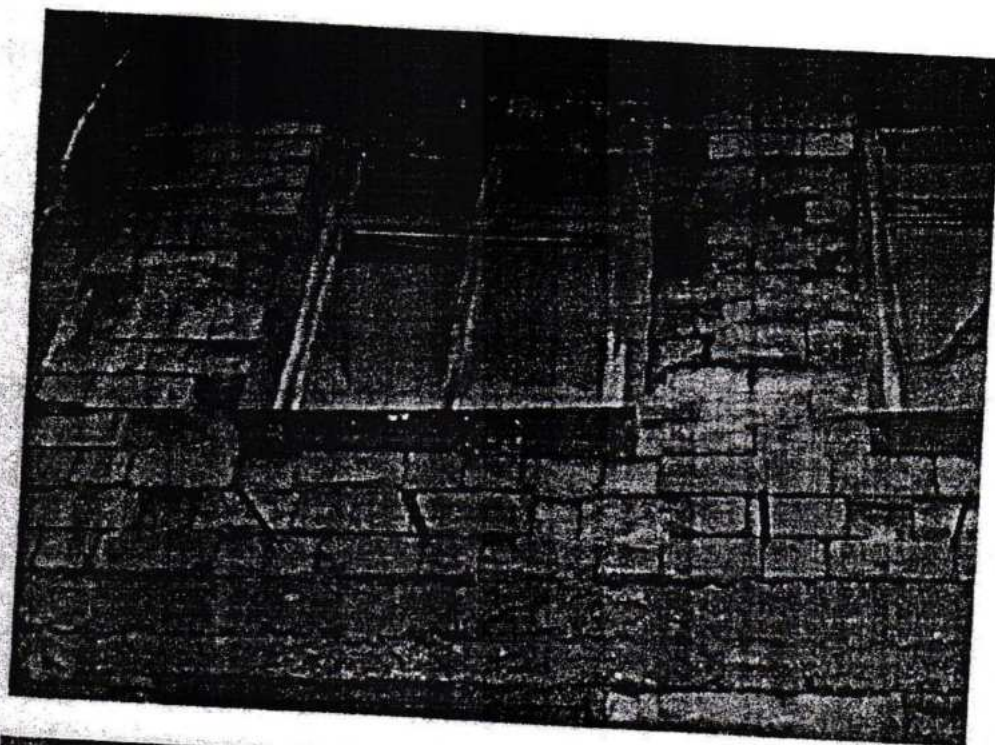
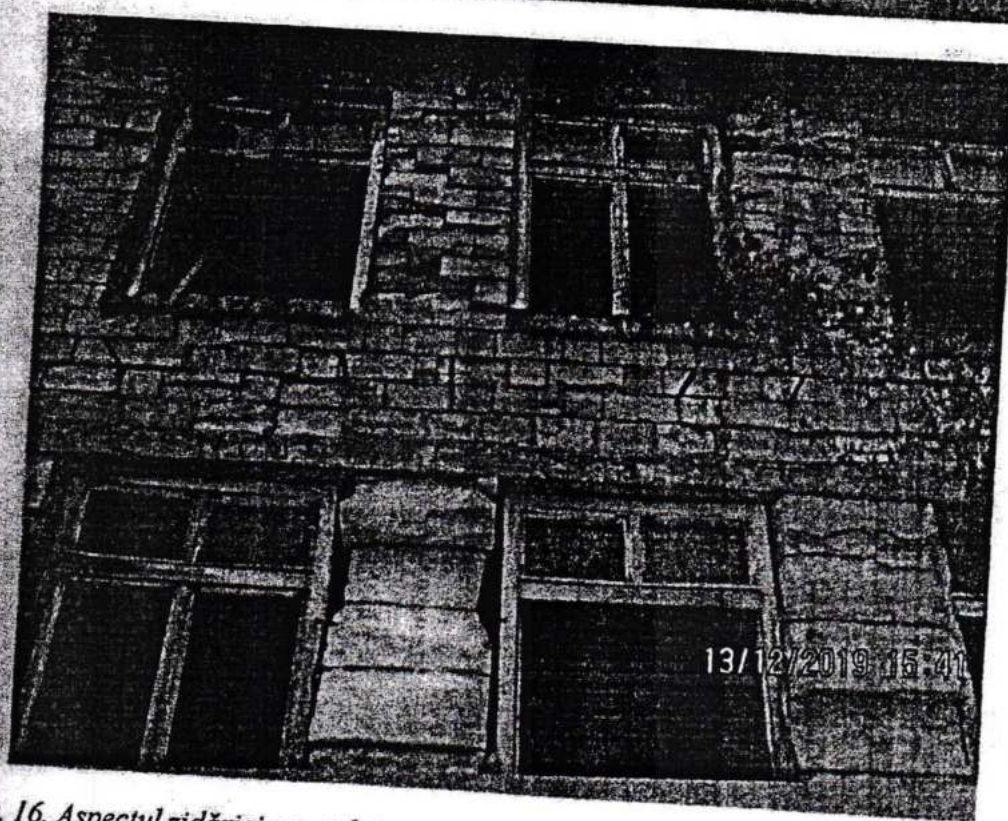
Fig. 16. Aspectul zidăriei peretelui exterior (portant), degradat în urma eroziunii fizice.

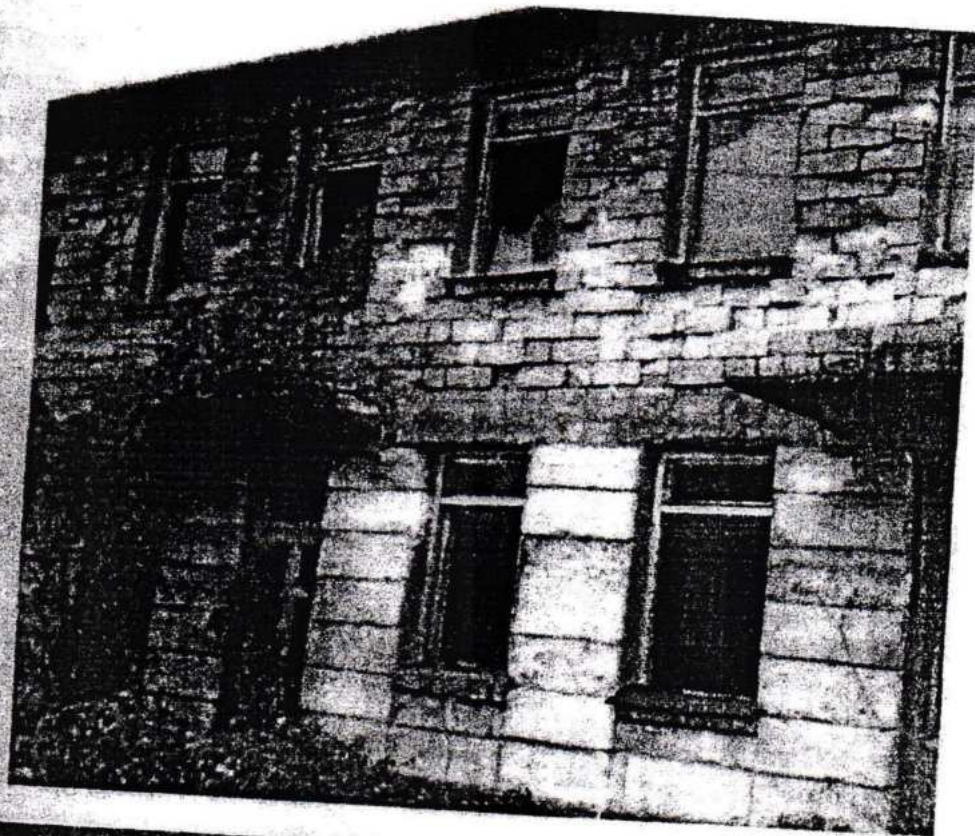
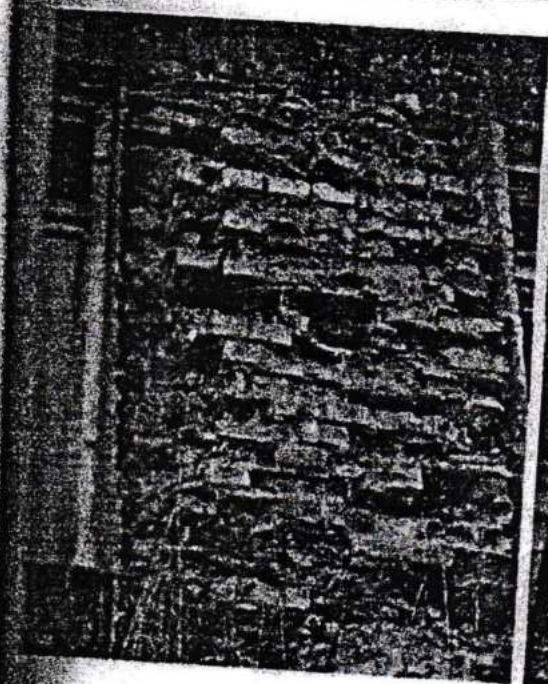
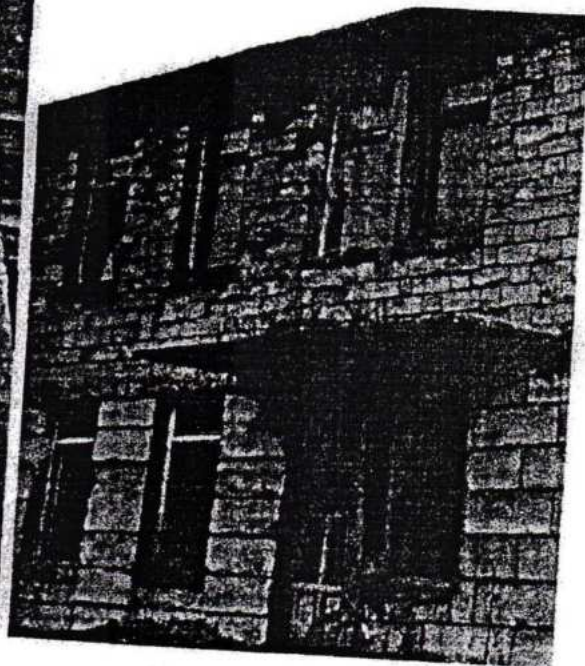
*Fig. 17. Aspectul zidăriei peretelui exterior (portant), degradat în urma eroziunii fizice.*

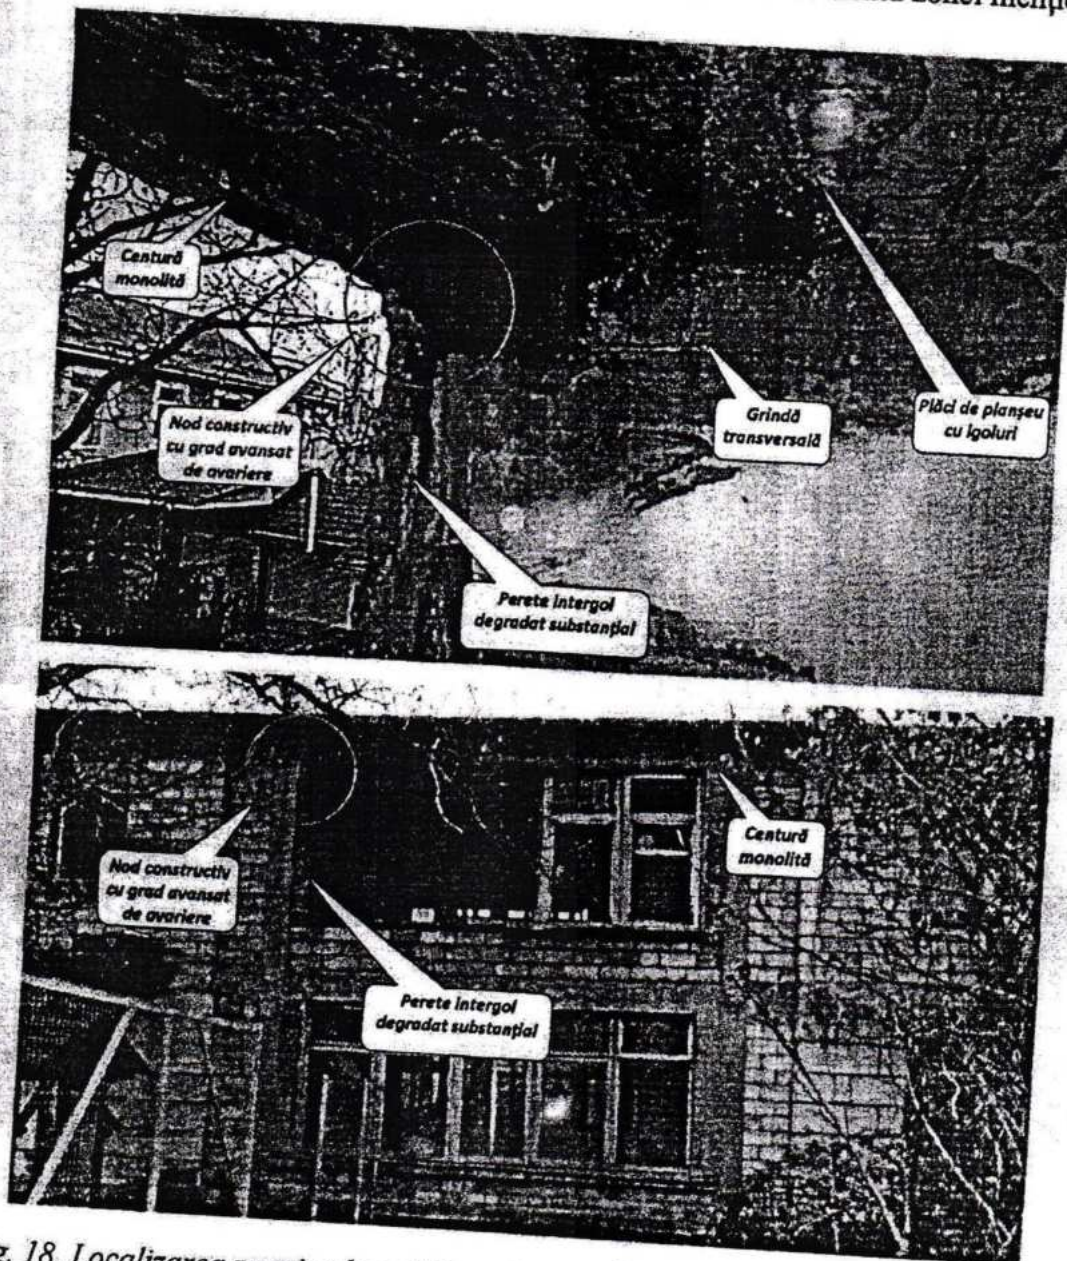
b) La fel, din cauza proceselor destructive avansate a materialului zidăriei, la *nivelul etaj* a fost total *dezintegrată zidăria peretelui unui intergol* din cărămidă, care a servit în calitate de suport pentru centura monolită realizată de-a lungul peretelui structural exterior, cât și pentru grinda transversală (fig. 18), care, la rândul său, reprezintă suport pentru plăcile de planșeu al acoperișului. Toate cele nominalizate, au creat o situație critică și/sau cu *grad avansat de avariere a construcțiilor* ! în limita zonei menționate.

Fig. 18. Localizarea zonei vulnerabile a elementelor structurii de rezistență cu grad avansat de avariere.

b) Ținând cont de gradul avansat de degradare a zidăriei pereților structurali de la nivelul etaj și a plăcilor de planșeu al acoperișului, care, în ansamblu au creat premise de prăbușire a clădirii, cel puțin - a elementelor de la nivelul etaj al acesteia, caracterizate cu grad avansat de avariere a construcțiilor !;

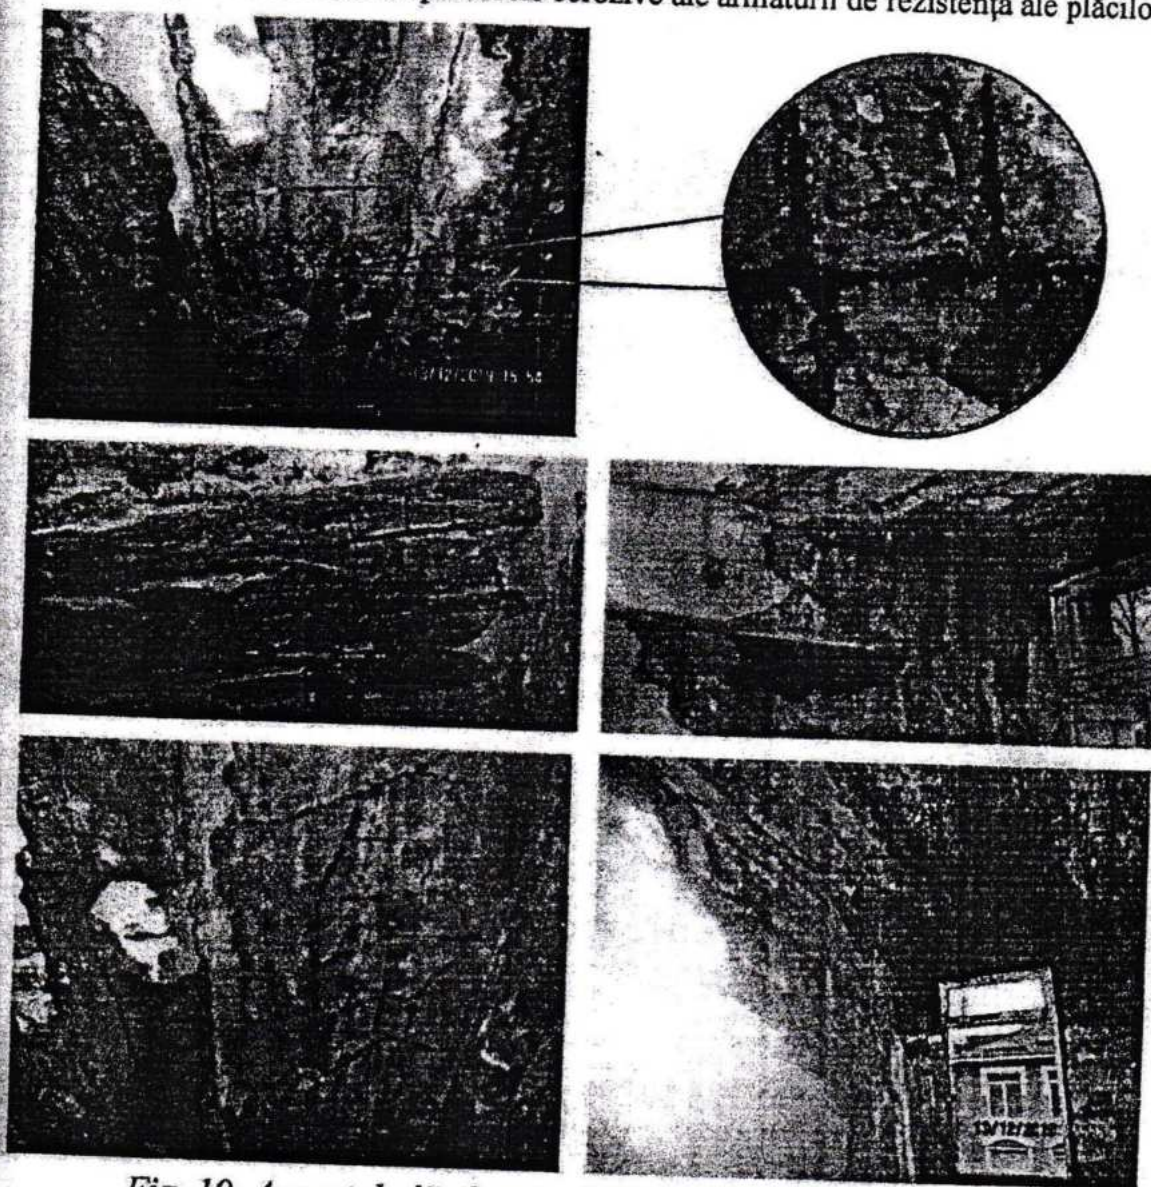
c) Scurgerea abundentă pe perioadă îndelungată a umidității din acoperiș, a condiționat umezirea plăcilor de planșeu, implicit, armătura de rezistență a fost supusă proceselor ireversibile de coroziune (fig. 19) și, ca consecință – reducerea capacității portante a plăcilor de planșeu. Totodată, se va menționa, că practic la toate plăcile de planșeu al acoperișului (planșeul deasupra nivelului etaj), au fost localizate sectoare extinse cu produse urmate de procesele corozive ale armăturii de rezistență ale plăcilor.

Fig. 19. Aspectul plăcilor de planșeu cu urme de coroziune a armăturii de rezistență în interiorul betonului.

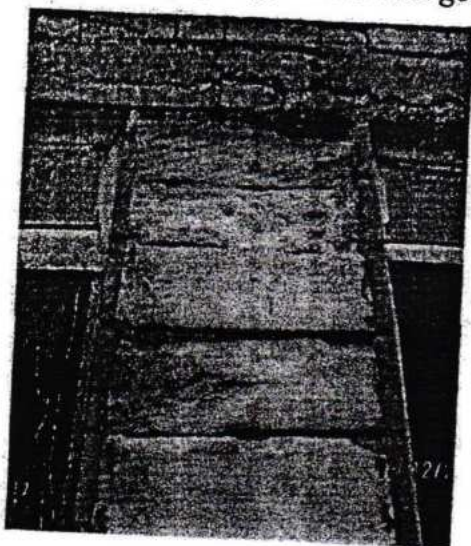
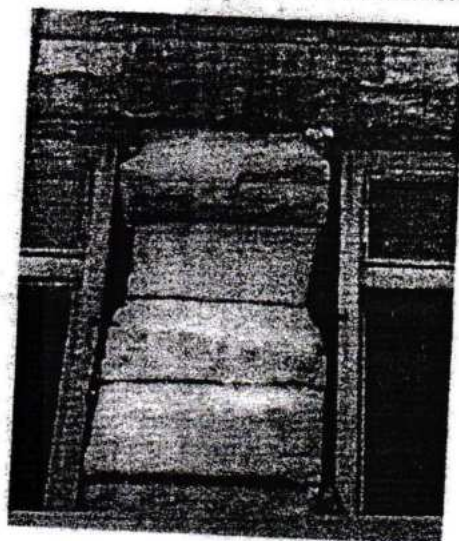
d) Totodată, ținând cont de faptul, că, la nivelul parter al clădirii au fost localizate unele sectoare de zidărie a intergolurilor cu blocurile de calcar degradate în urma eroziunii fizice (fig. 23), aceste intergoluri se vor consolida în următoarea succesiune:

Fig. 23. Aspectul sectoarelor de zidărie a intergolurilor cu blocurile de calcar degradate în urma eroziunii fizice.

Consolidarea sectoarelor de zidărie a intergolumilor cu blocurile de calcar degradate în urma eroziunii fizice de la nivelul parterului se propune prin ranforsarea acestora cu plase confecționate din sîrmă de  $\text{Ø}4B_p$ , sudată cu interspațiul de  $100 \times 100$  mm și tencuială pe bază de mortar de ciment-nisip (fig. 24), aplicată pe suprafața pereților cu grosimea medie de  $\approx 50-70$  mm.

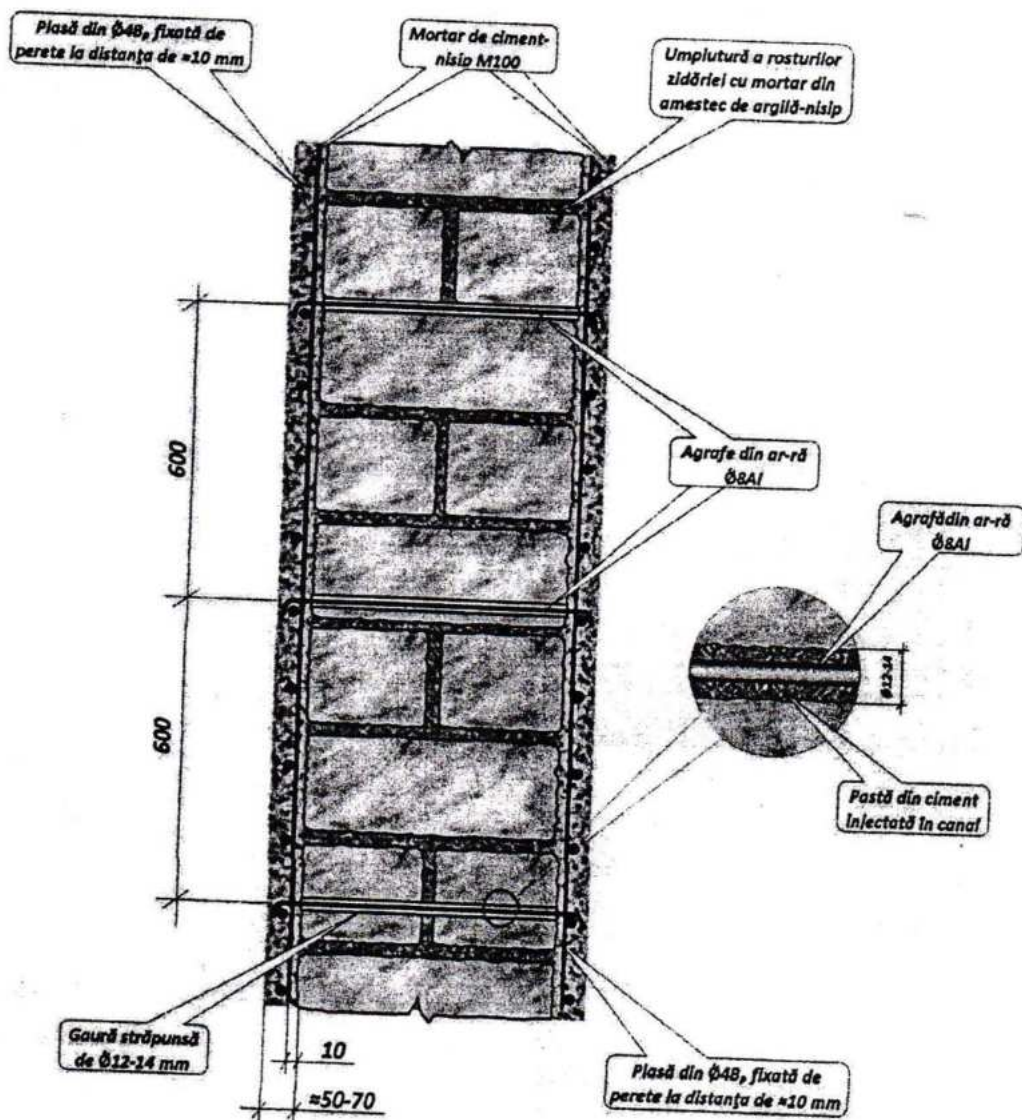
Fig. 24. Schema consolidării zidăriei pereților prin ranforsare cu plase și tencuială.

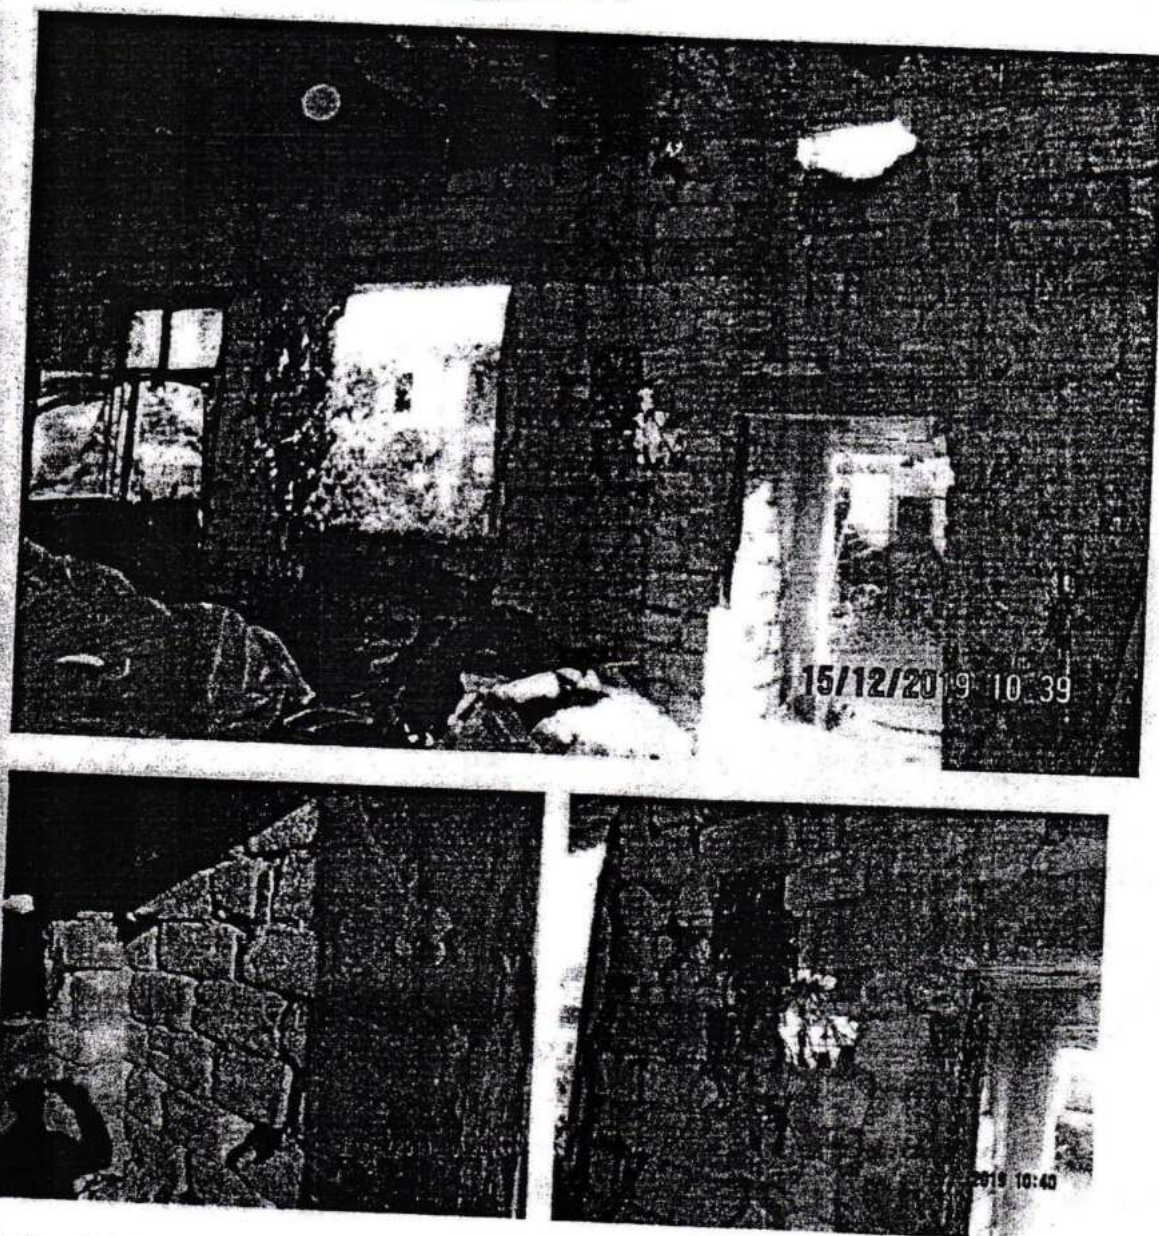
a) zidăria din blocuri mici de calcar, inclusiv - materialul de umplură a rosturilor zidăriei, sunt substanțial degradate, aceasta, fiind caracterizată prin rupturi a zidăriei și uzură fizică a blocuri mici din calcar, provocată de infiltrarea abundentă a umidității, provenite de la depunerile atmosferice, inclusiv – în urma acțiunii factorilor de ”îngheț-

dezgheș”, care a dezintegrat substanțial calcarul blocurilor de zidărie și mortarul de umplură a rosturilor (fig. 31), Factorii nominalizați, dar și faptul, că pereții structurali sunt lipsiți de centură monolită – la general și de coloane la intersecția pereților longitudinali cu cei transversali – în particular, permite de a aprecia zidăria pereților portanți ca **stare cu grad înalt de avariere**;

Fig. 31. Aspectul zidăriei structurale a clădirii cu nr. cadastral: 0300208.102.02, lit. B (cazangerie) și anexei lit. B/1, anexate la construcția de bază.

Luând în considerație gradul avansat de degradare a construcțiilor portante a clădirii cu nr. cadastral: 0300208.102.02, lit. B și anexei lit. B/1, anexate la construcția de bază, apreciat ca "stare cu grad înalt de avariere", iar reabilitarea/consolidarea acestora ar necesita cheltuieli financiare și de manoperă excesive, soluția rațională în circumstanțele descrise reprezintă demolarea bunurilor imobile nominalizate.

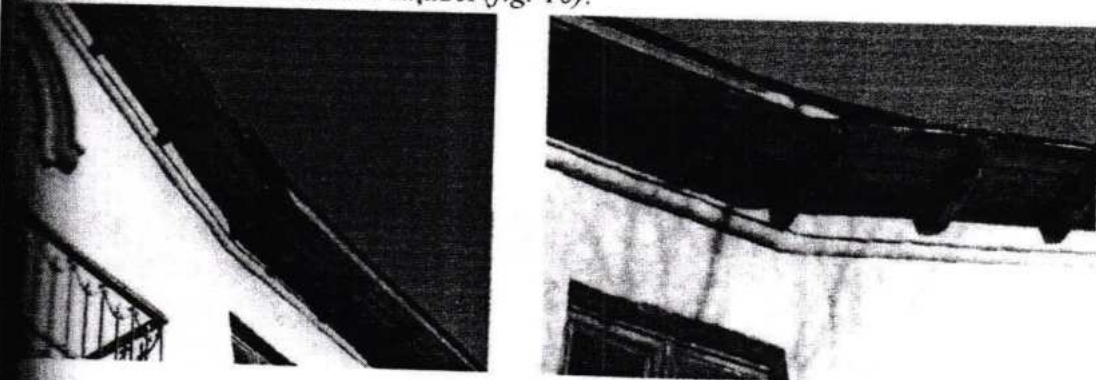
Fig. 15. Localizarea căptușelii din lemn al acoperișului degradată

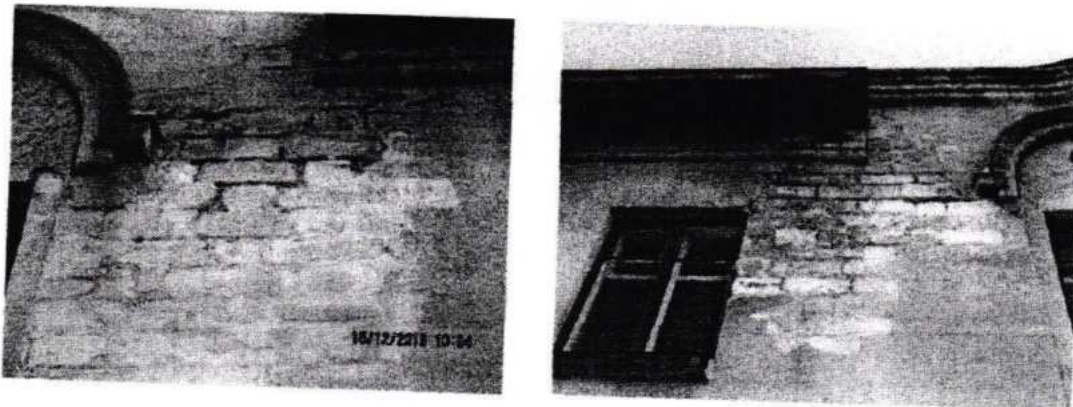
Fig. 16. Aspectul tencuielii degradate din cauza infiltrării frecvente a umidității.

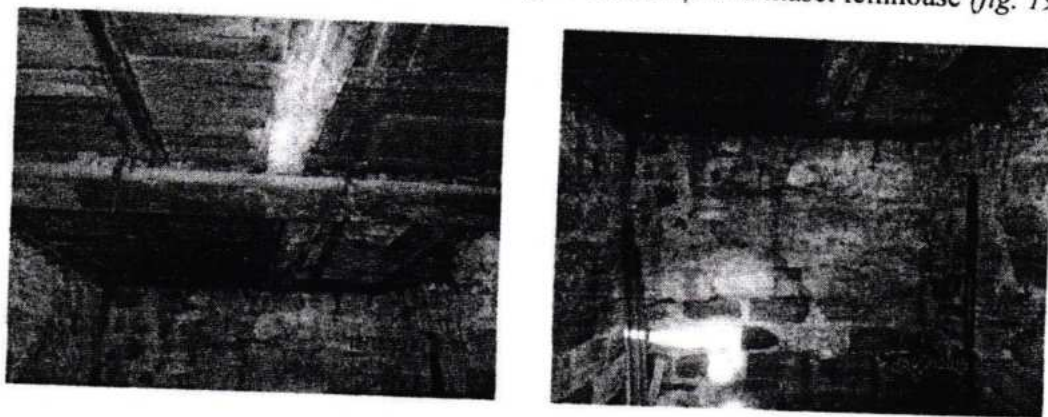
Fig. 19. Aspectul planșeului de acoperiș al clădirii șurei (magaziei) – lit "V".

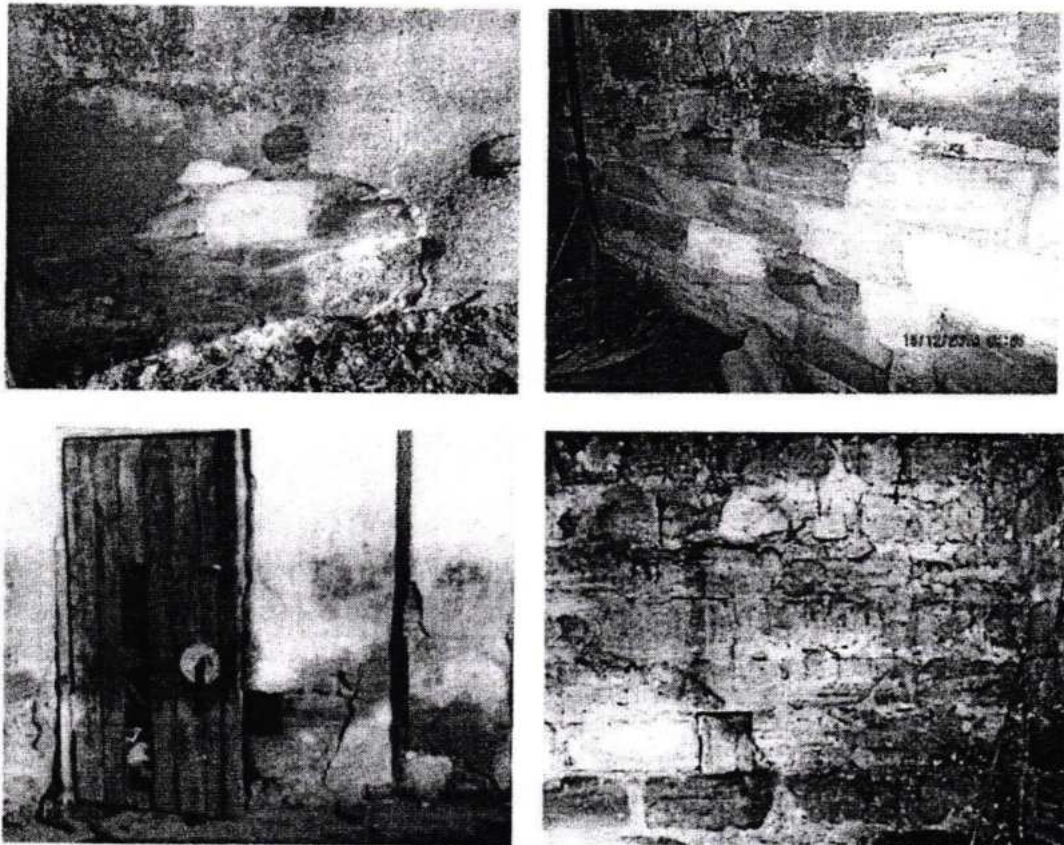
degradarea mortarului din amestec de var-ciment-nisip din rosturile unor sectoare ale zidăriei (fig. 20).

Fig. 20. Aspectul sectoarelor de zidărie degradată a pereților portanți a șurei.

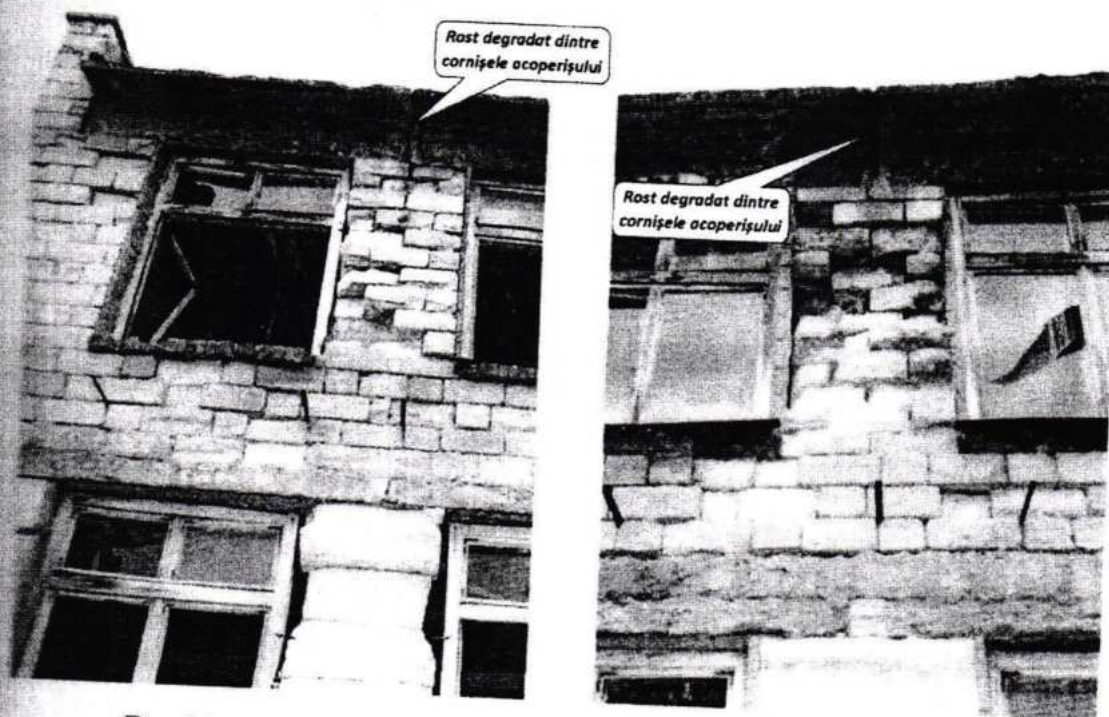
Fig. 14. Aspectul rosturilor degradate dintre cornișele acoperișului.

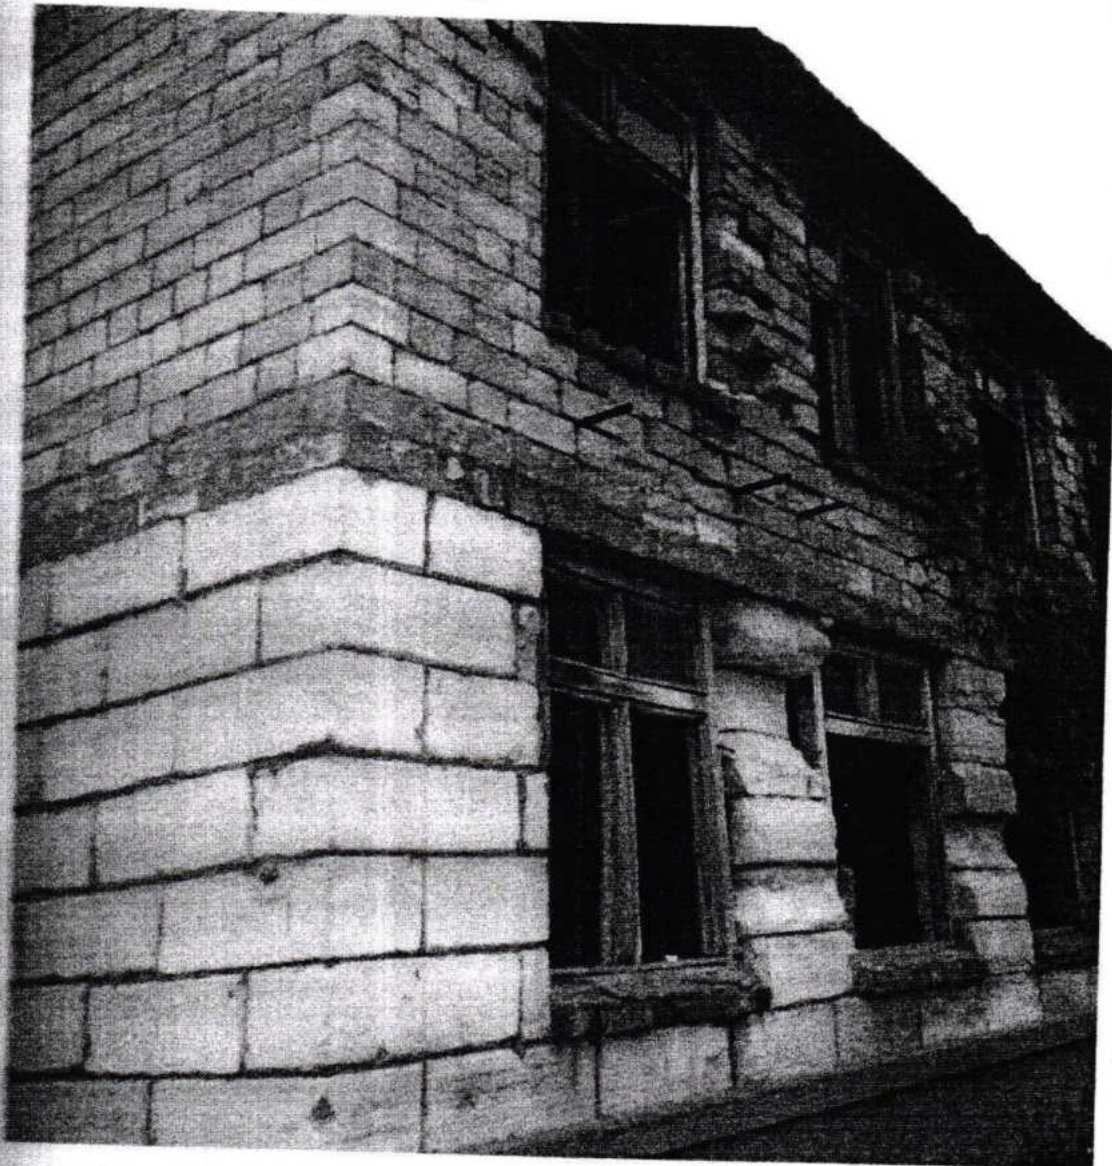
Fig. 15. Aspectul zidăriei peretelui exterior (portant), degradat în urma eroziunii fizice

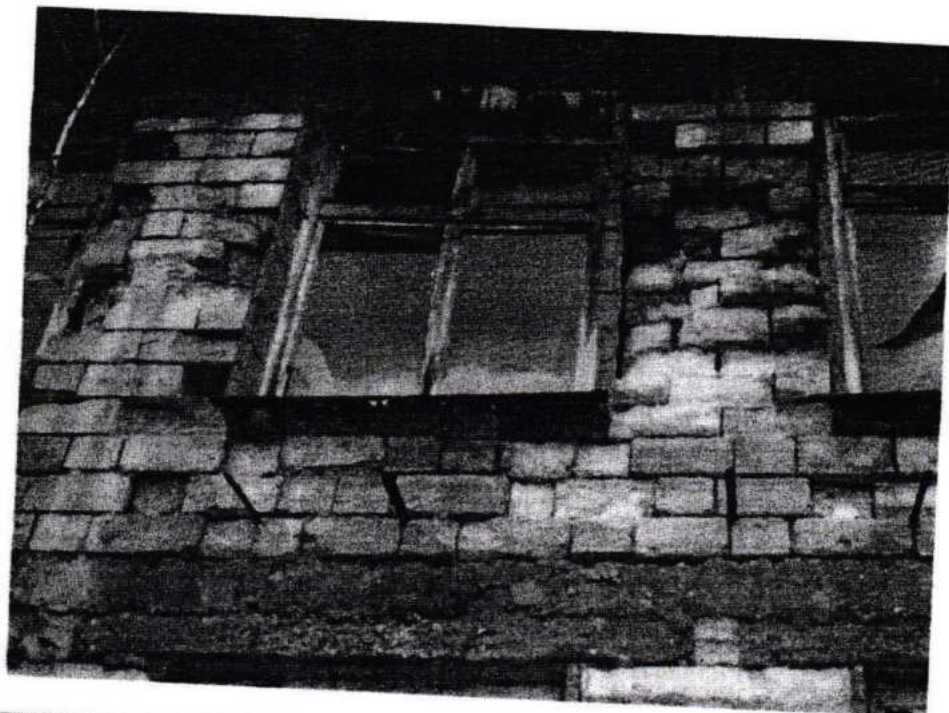
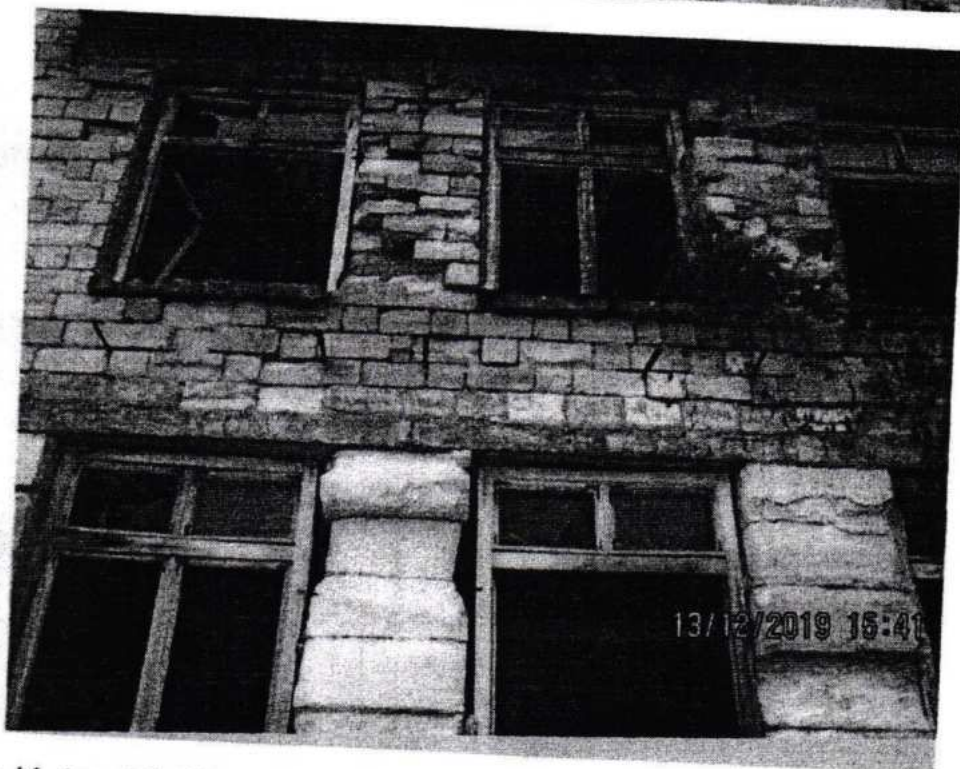
Fig. 16. Aspectul zidăriei peretelui exterior (portant), degradat în urma eroziunii fizice.

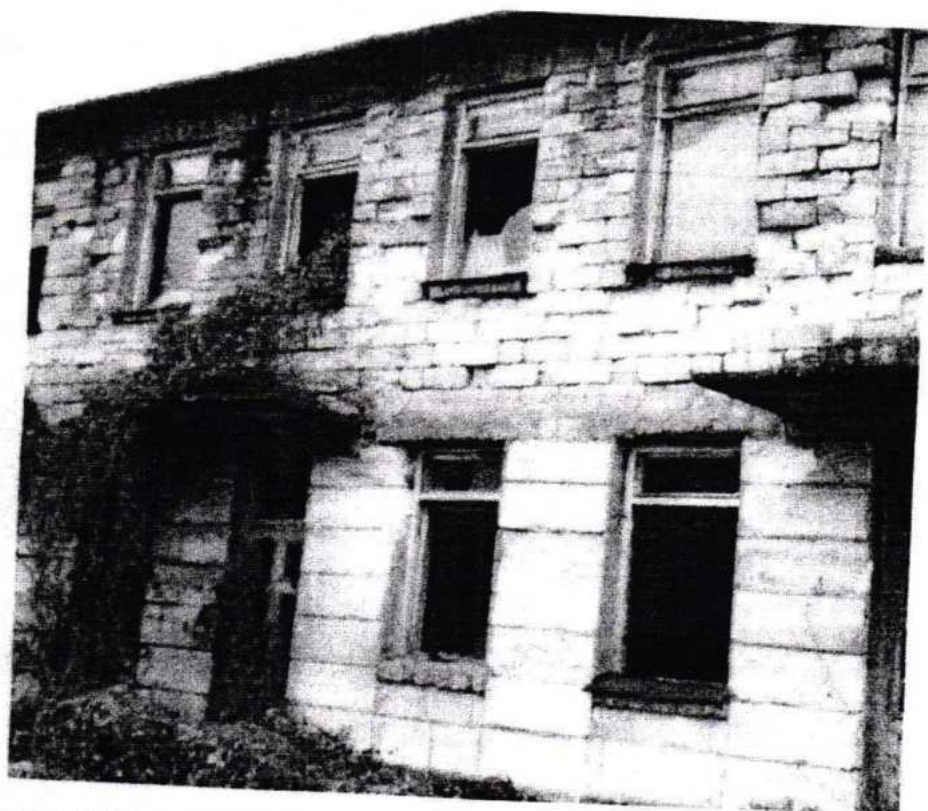
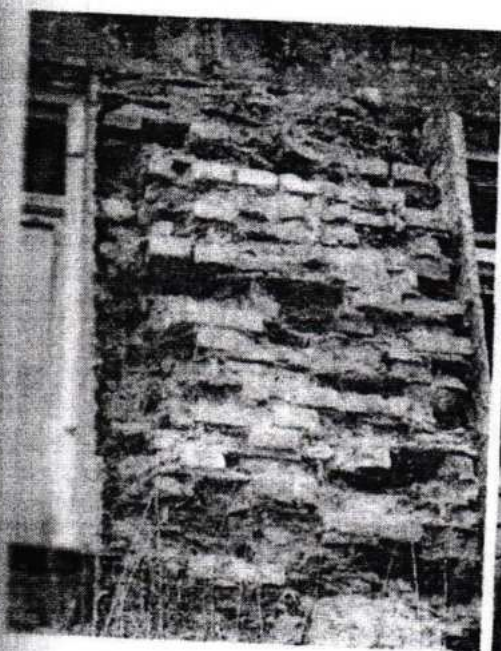
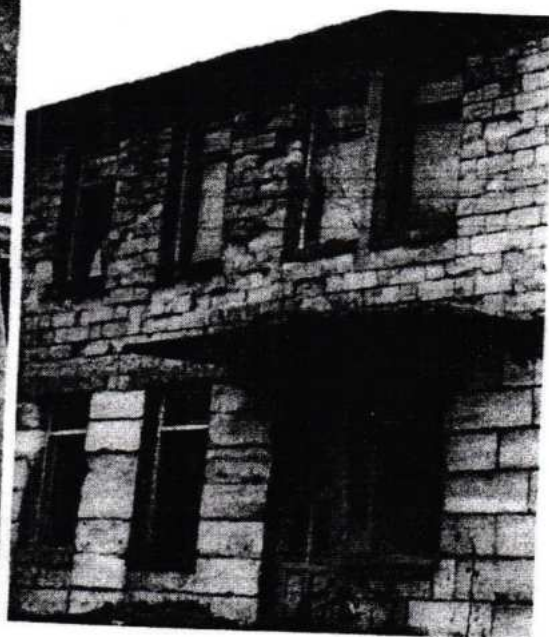
*Fig. 17. Aspectul zidăriei peretelui exterior (portant), degradat în urma eroziunii fizice.*
