**DECIZIA**  
**РЕШЕНИЕ**

Cu privire la autorizarea returnării proprietății municipale din administrarea operativă a Direcției Învățământ Tineret și Sport a primăriei mun. Bălți la bilanțul primăriei mun. Bălți

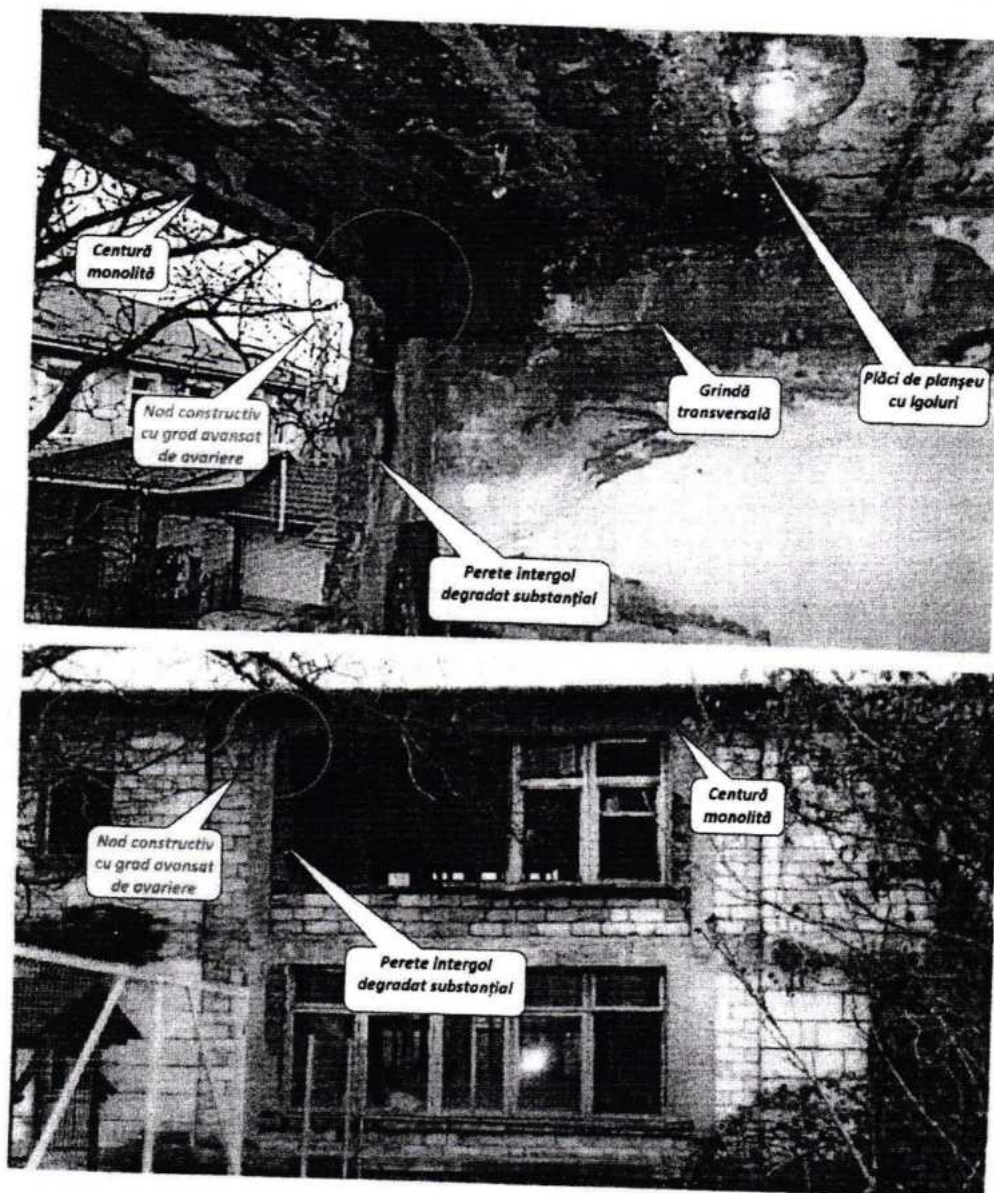
Fig. 18. Localizarea zonei vulnerabile a elementelor structurii de rezistență cu grad avansat de avariere.

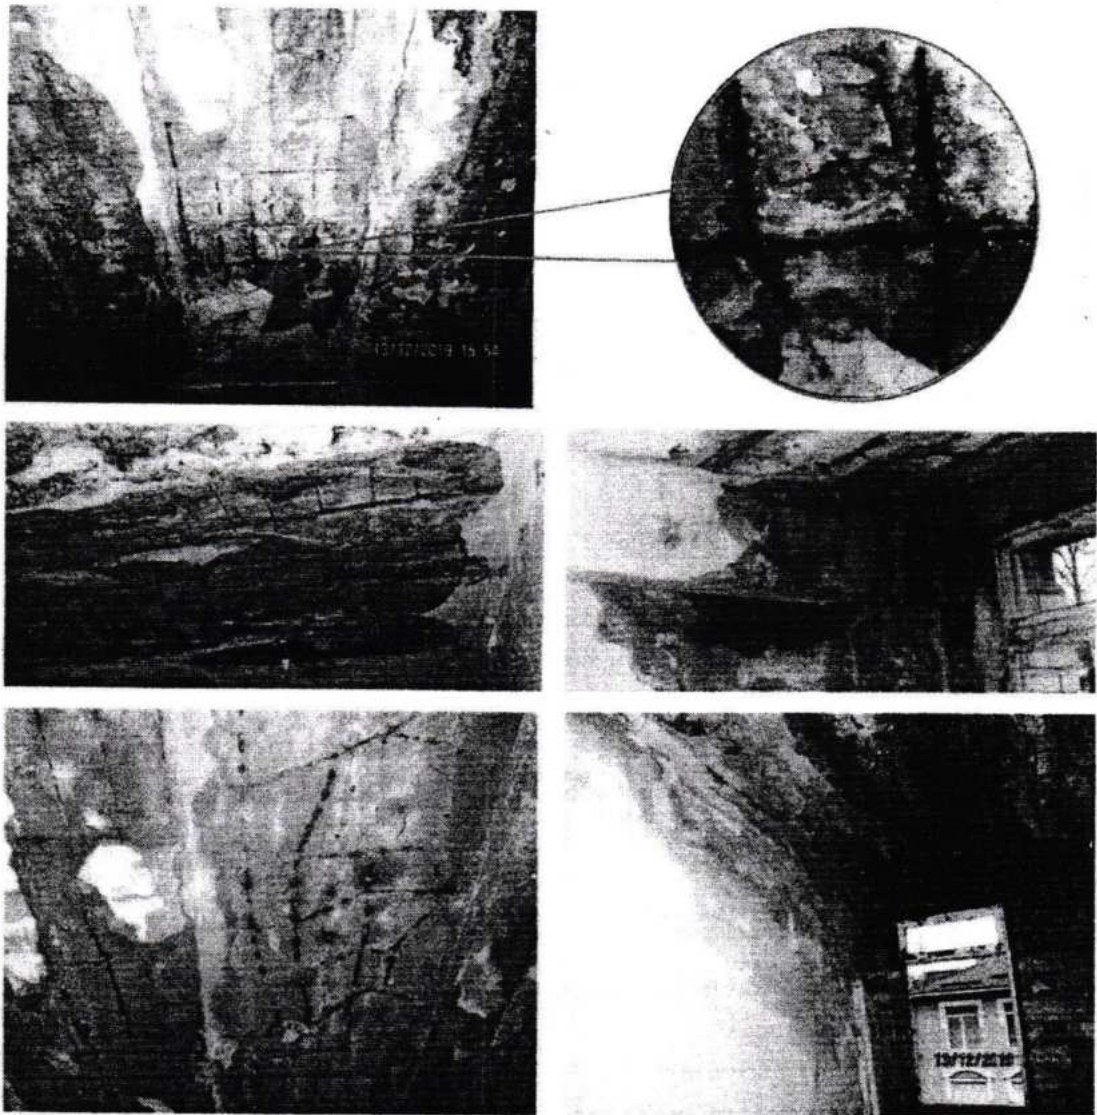
*Fig. 19. Aspectul plăcilor de planșeu cu urme de coroziune a armăturii de rezistență în interiorul betonului.*

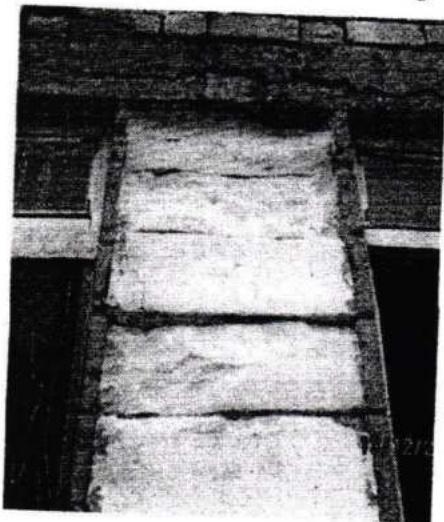
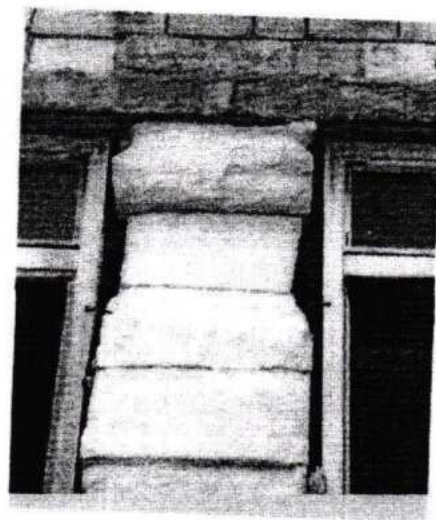
Fig. 23. Aspectul sectoarelor de zidărie a intergolurilor cu blocurile de calcar degradate în urma eroziunii fizice.

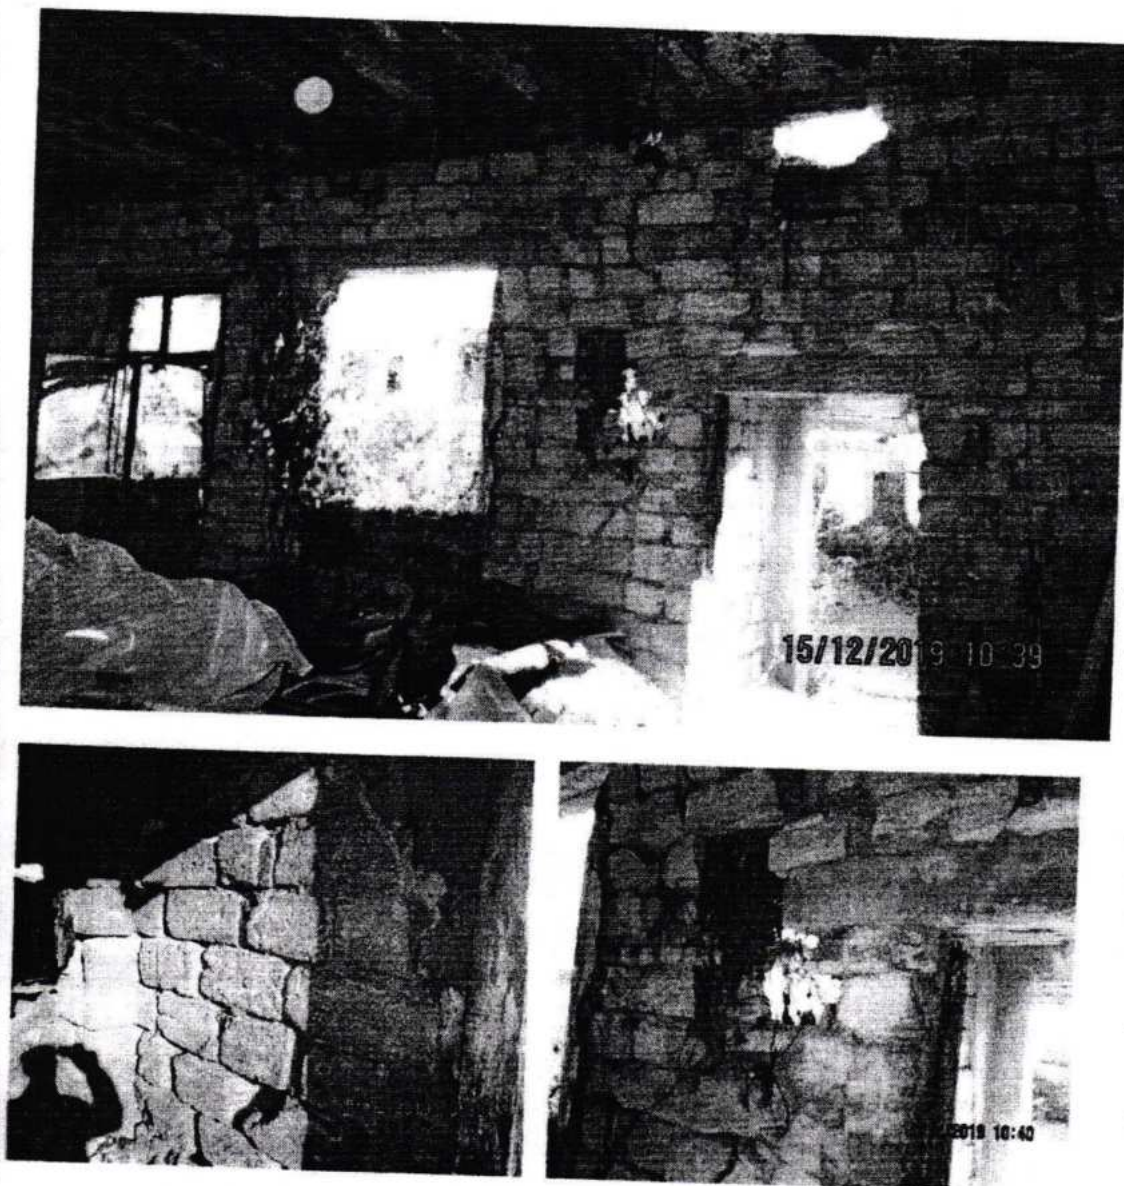
dezgheț", care a dezintegrat substanțial calcarul blocurilor de zidărie și mortarul de umplură a rosturilor (fig. 31). Factorii nominalizați, dar și faptul, că pereții structurali sunt lipsiți de centură monolită – la general și de coloane la intersecția pereților longitudinali cu cei transversali – în particular, permite de a aprecia zidăria pereților portanți ca "stare cu grad înalt de avariere";

Fig. 31. Aspectul zidăriei structurale a clădirii cu nr. cadastral: 0300208.102.02, lit. B (cazangerie) și anexei lit. B/1, anexate la construcția de bază.
