Проект
Перевод

О разрешении на возврат муниципального имущества из оперативного управления Управления Образования Молодёжи и Спорта примэрии мун. Бэлць на баланс примэрии

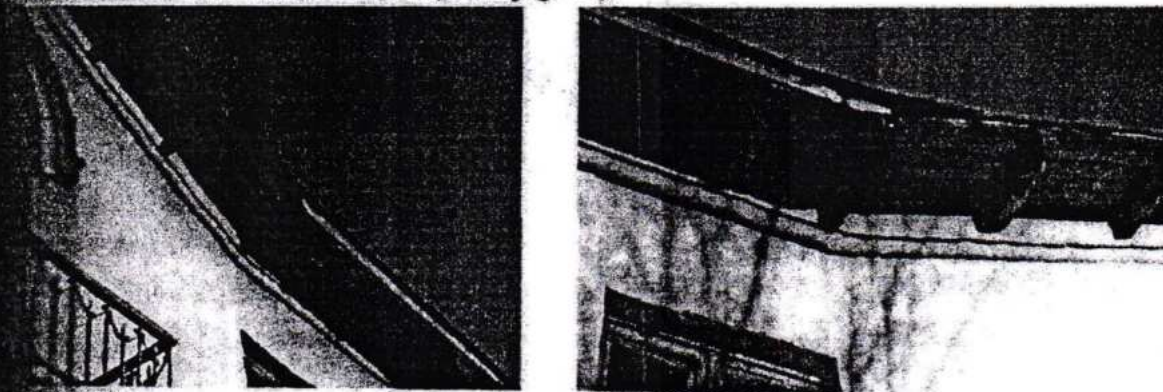
- ✓ Căptușeala din lemn a copertinei în consolă al acoperișului, în special, în zona inferioară, din cauza scurgerii apelor pluviale a fost degradată biologic (15), aceasta din cauza a condiționat scurgerea umidității pe fațada clădirii și, ca consecință – degradarea elementelor de fațadă în unele sectoare ale fațadei (fig. 16). ✓

Fig. 15. Localizarea căptușelii din lemn al acoperișului degradată

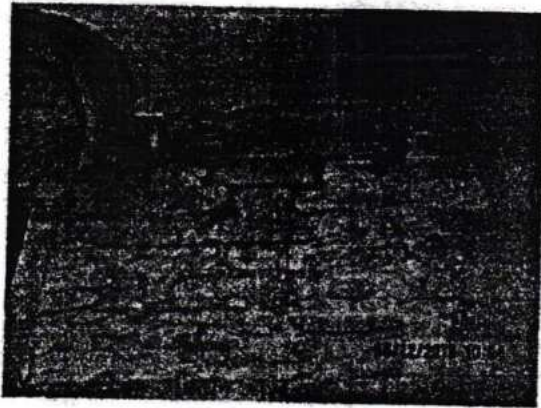
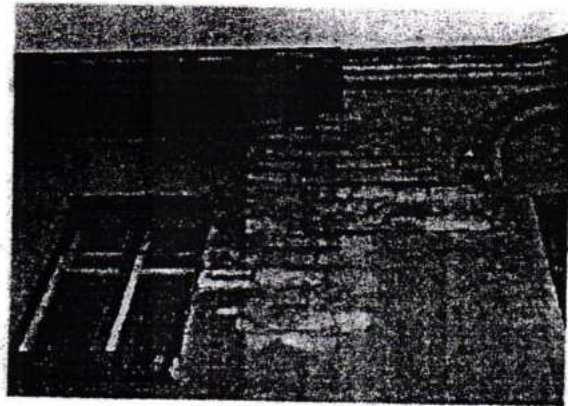
Fig. 16. Aspectul tencuielii degradate din cauza infiltrării frecvente a umidității.

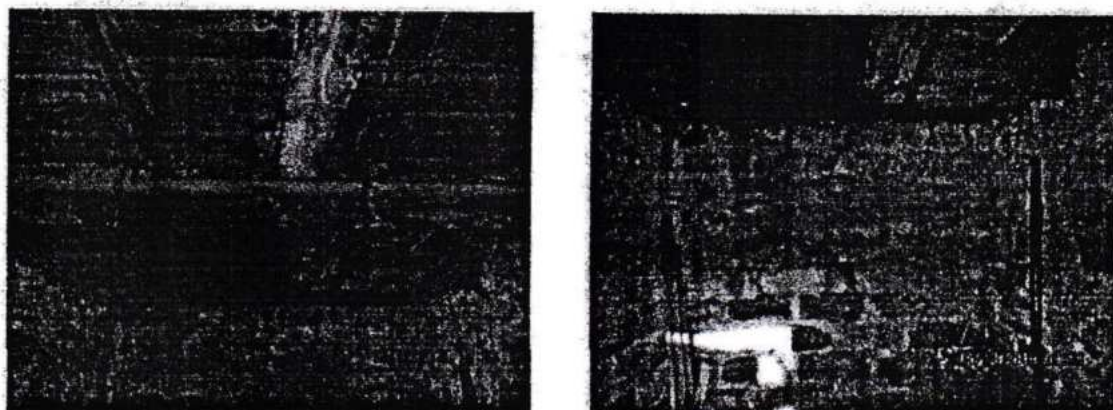
Planșeul de acoperiș al clădirii a fost realizat sub formă de șarpantă cu 2 pante. Structura de rezistență al acoperișului șarpantă este realizată din elemente (grinzi, *căpriori, cosoroabă, astereală*) din lemn de rășinoase, care, pe perioada de cca 6 decenii de exploatare a fost supusă degradării biologice substanțiale a masei lemnoase (*fig. 19*).

Fig. 19. Aspectul planșeului de acoperiș al clădirii șurei (magaziei) – lit "V".

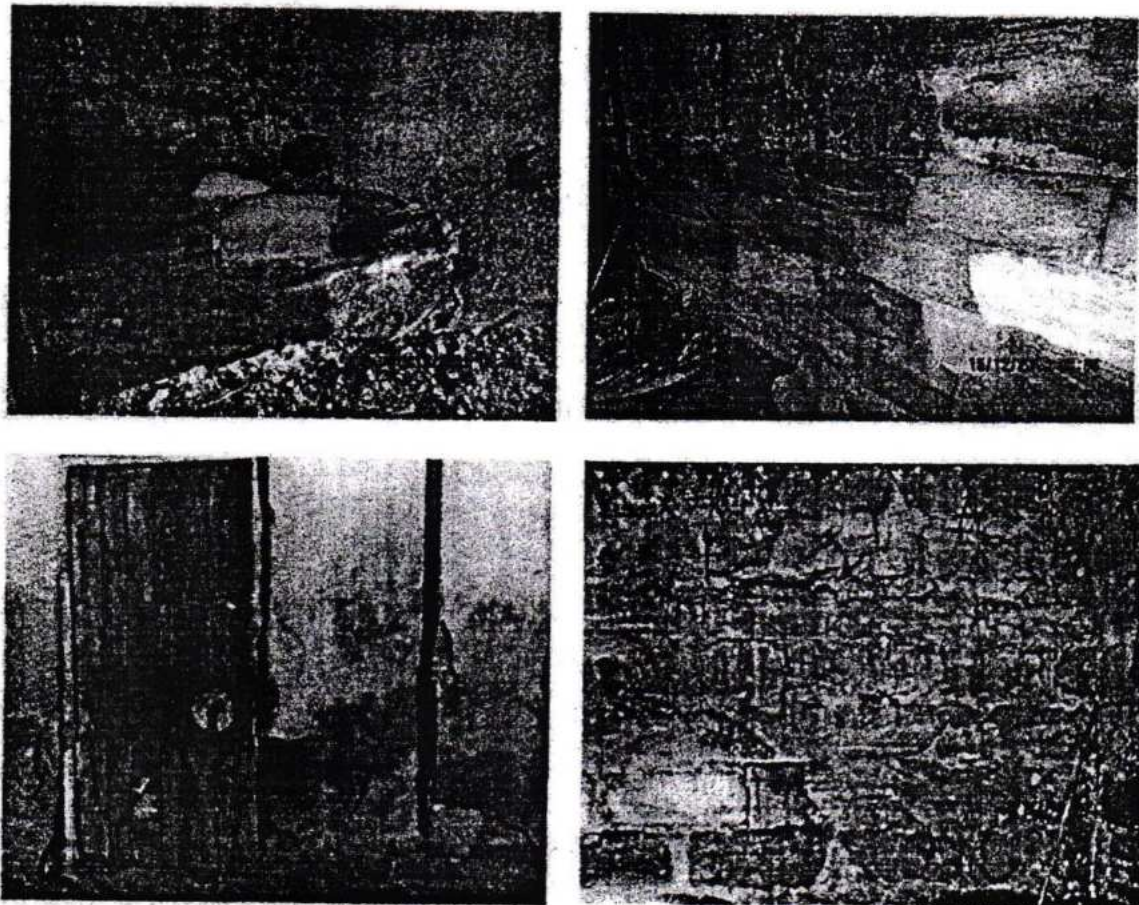
degradarea mortarului din amestec de var-ciment-nisip din rosturile unor sectoare ale zidăriei (fig. 20).

Fig. 20. Aspectul zectoarelor de zidărie degradată a pereților portanți a șurei.

a) zidăria pereților portanți, realizată din blocuri mici din calcar cu material de umplură a rosturilor și din mortar de var-ciment-nisip, este neconformă (fig. 20);

Luând în considerație gradul avansat de degradare a construcțiilor portante a clădirii șurei (magaziei) - lit. "V", nr. cadastral: 0300107.334.02, apreciată ca "imobil cu elemente de construcție cu grad de avariere", iar reabilitarea/consolidarea acestora ar necesita cheltuieli financiare și de manoperă excesive, soluția rațională în circumstanțele descrise reprezintă demolarea șurei nominalizate. ✓

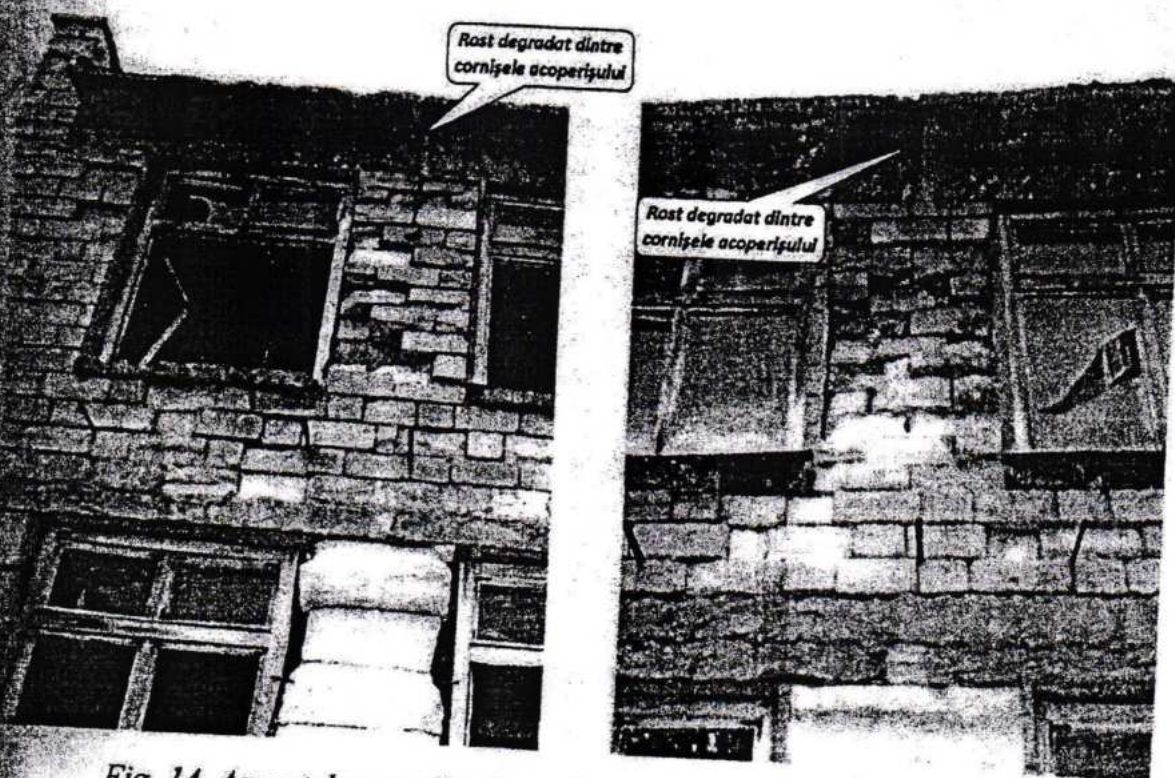
Totodată, din cauza lipsei etanșeității în limita rosturilor dintre plăcile de cornișe (*fig. 14*), cât și, degradării stratului hidrofug al învelitorii acoperișului, apele pluviale și cele provenite de la topirea zăpezilor sau infiltrat în spațiul interior al clădirii, fapt ce a provocat umezirea pereților exteriori, a pereților din interiorul nivelului etaj, a plăcilor de planșeu al acoperișului etc. cu consecințele respective și anume:

Fig. 14. Aspectul rosturilor degradate dintre cornișele acoperișului.

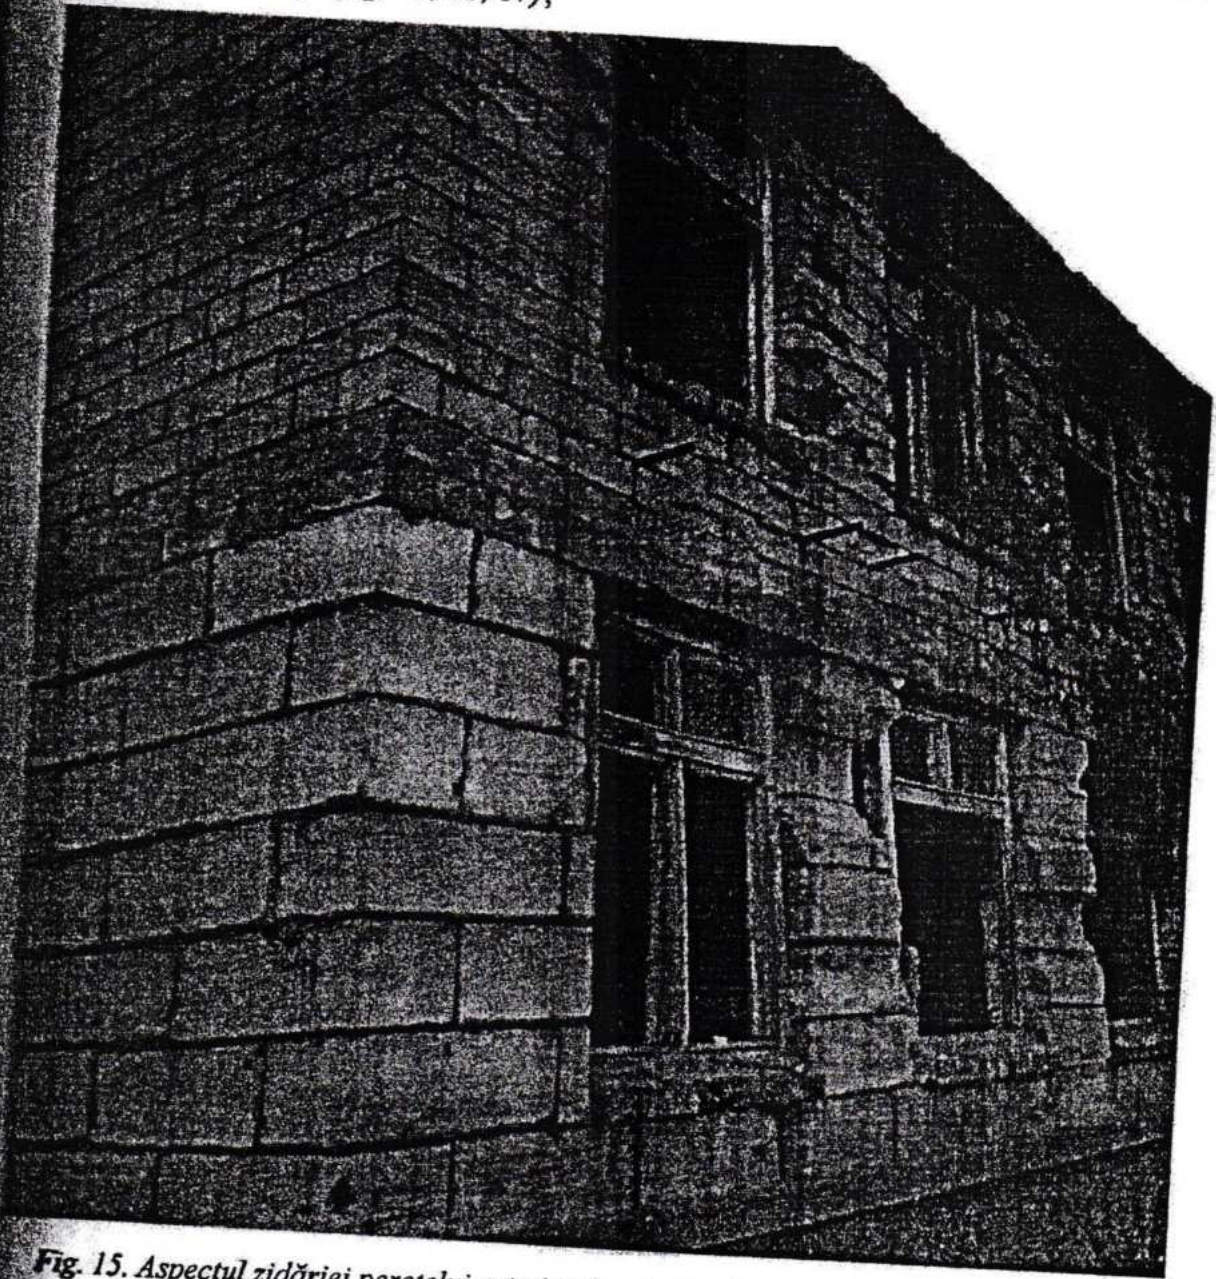
a) Cu toate că la *executarea* zidăriei pereților structurali, au fost respectate cerințele normativelor respective, dar, după cum a fost menționat anterior, *din motivul întreținerii inadecvate a clădirii*, în primul rând – a învelitorii acoperișului pe perioada de exploatare (cel puțin - în perioada ultimilor cca. 20 ani), zidăria pereților exteriori, în special - la nivelul etaj al clădirii, a fost supusă unor procese ireversibile de degradare, dintre care: dislocarea materialului calcaros al blocurilor de perete și a cărămizii, în mare parte - ca urmare a ciclurilor de îngheț-dezghet ale blocurilor de perete și a cărămizii, urmate de infiltrarea umidității (fig. 15, 16, 17);

Fig. 15. Aspectul zidăriei peretelui exterior (portant), degradat în urma eroziunii fizice

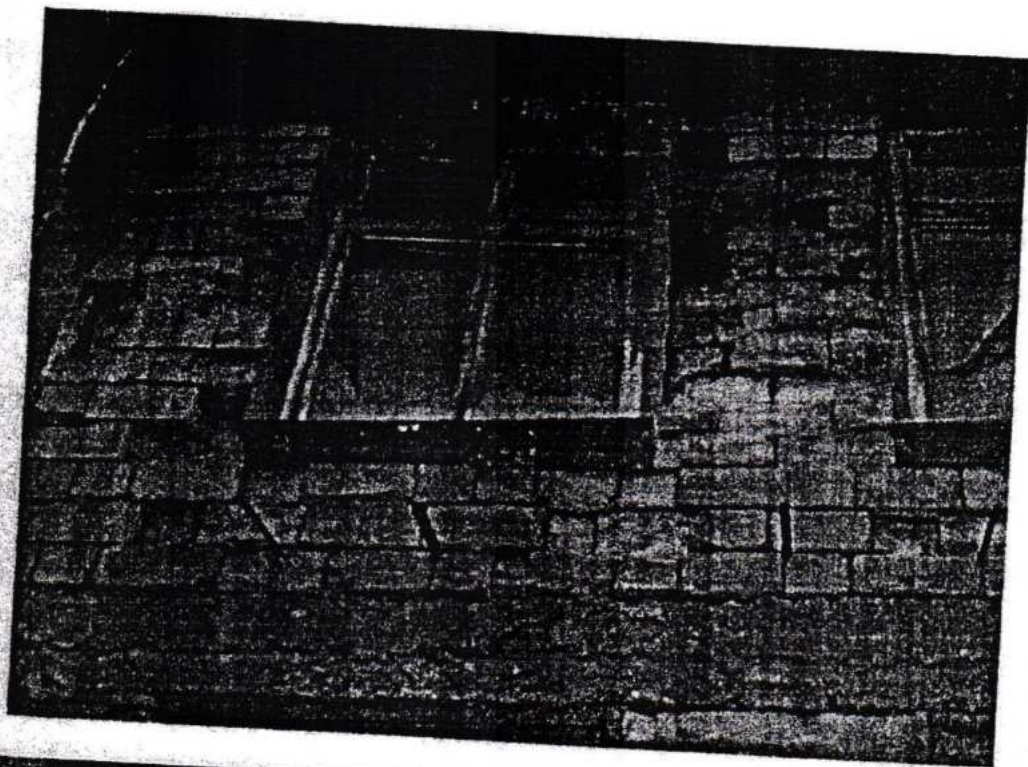
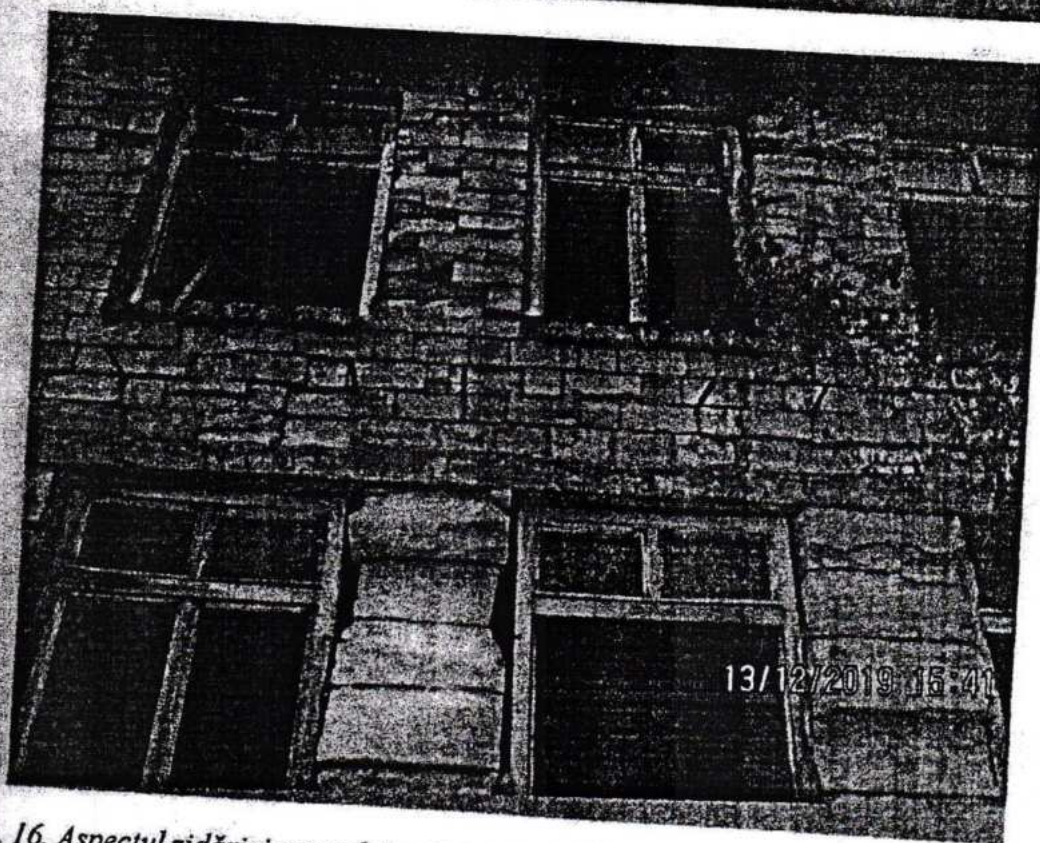
Fig. 16. Aspectul zidăriei peretelui exterior (portant), degradat în urma eroziunii fizice.

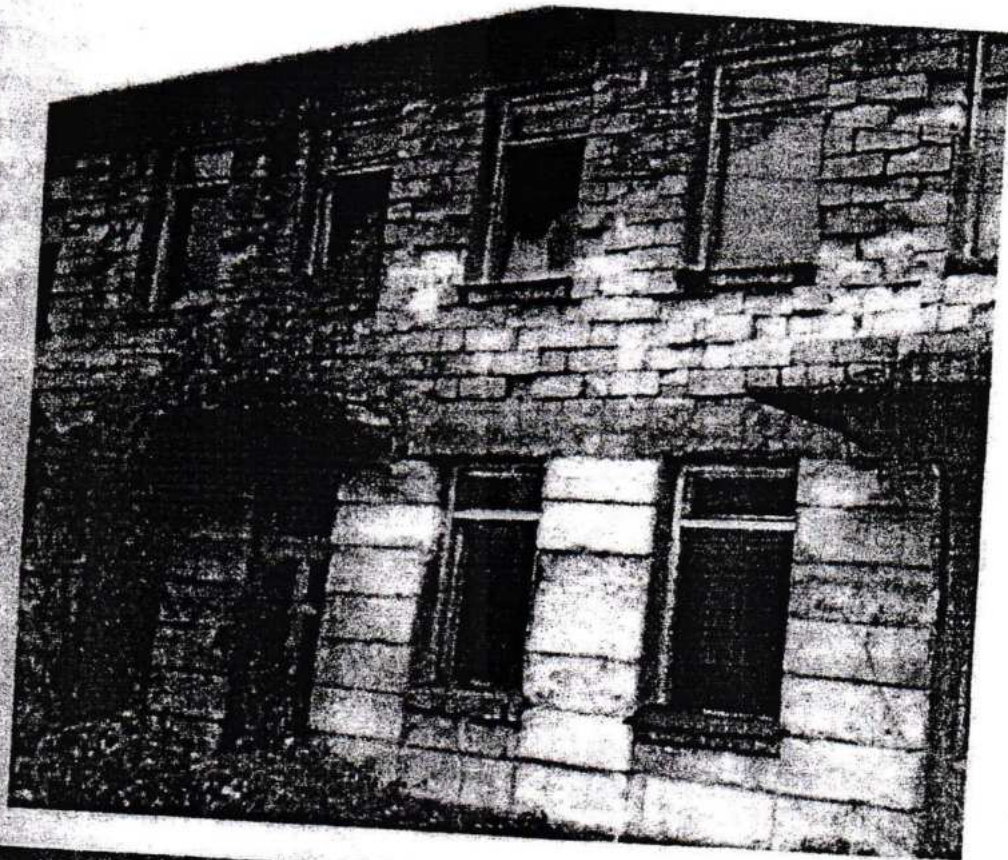
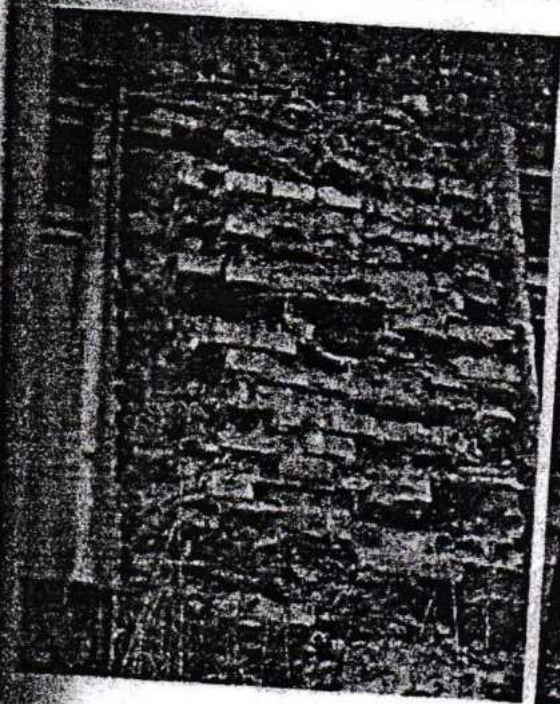
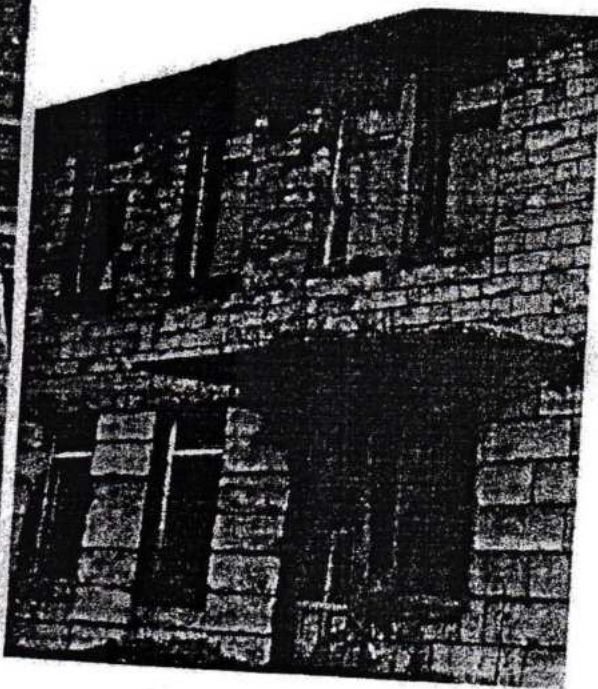
Fig. 17. Aspectul zidăriei peretelui exterior (portant), degradat în urma eroziunii fizice.

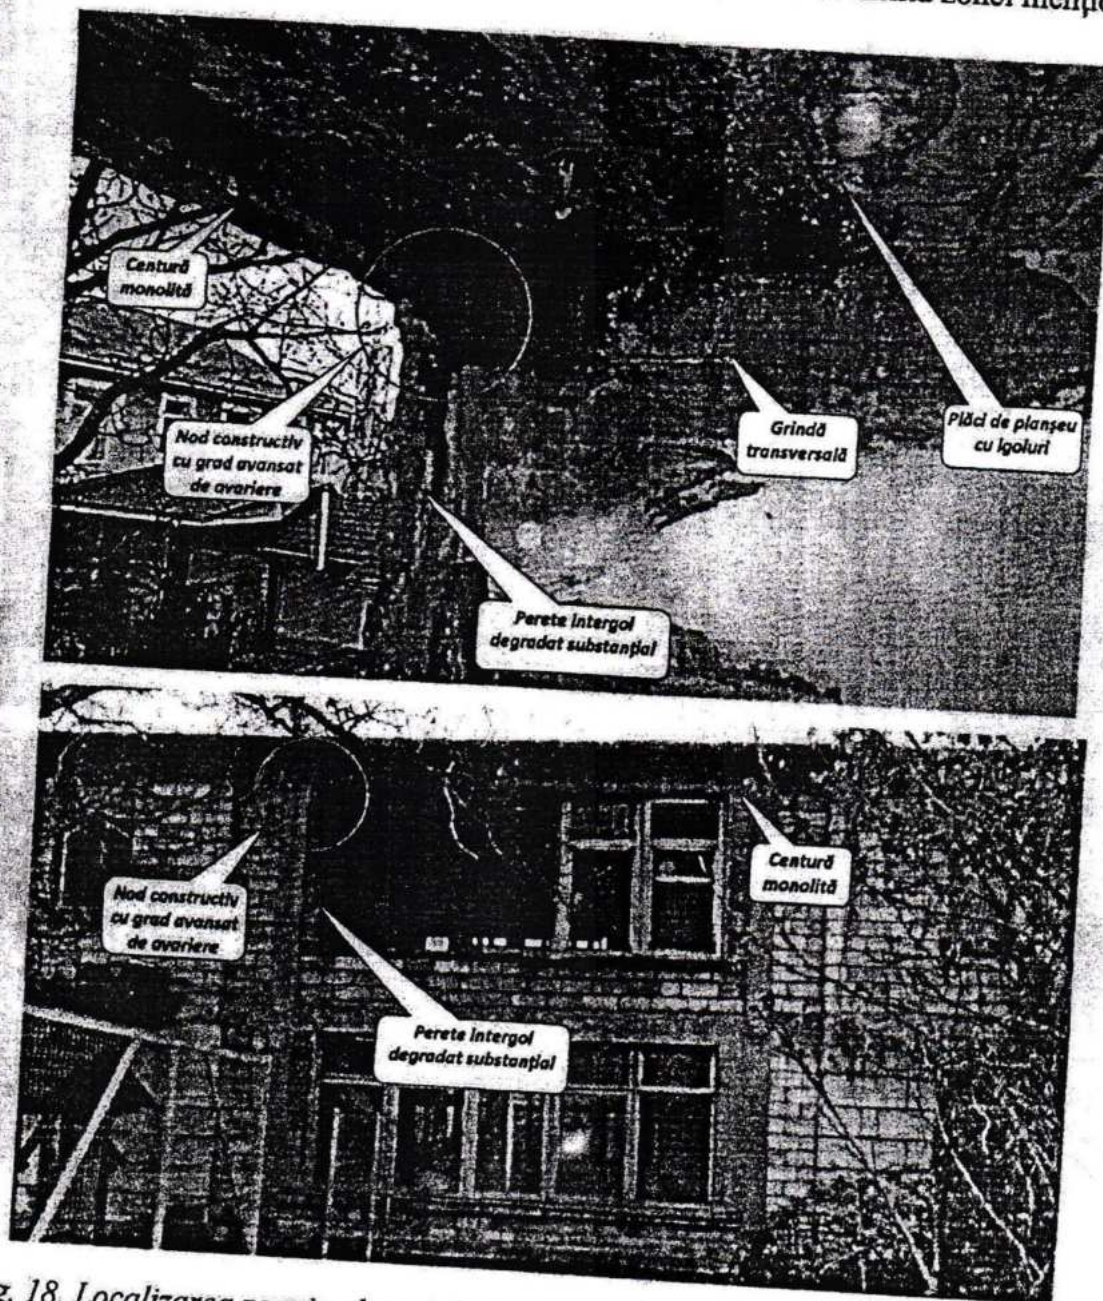
b) La fel, din cauza proceselor destructive avansate a materialului zidăriei, la *nivelul etaj* a fost total *dezintegrată zidăria peretelui unui intergol* din cărămidă, care a servit în calitate de suport pentru centura monolită realizată de-a lungul peretelui structural exterior, cât și pentru grinda transversală (fig. 18), care, la rândul său, reprezintă suport pentru plăcile de planșeu al acoperișului. Toate cele nominalizate, au creat o situație critică și/sau cu *grad avansat de avariere a construcțiilor* ! în limita zonei menționate.

Fig. 18. Localizarea zonei vulnerabile a elementelor structurii de rezistență cu grad avansat de avariere.

b) Ținând cont de gradul avansat de degradare a zidăriei pereților structurali de la nivelul etaj și a plăcilor de planșeu al acoperișului, care, în ansamblu au creat premise de prăbușire a clădirii, cel puțin - a elementelor de la nivelul etaj al acesteia, caracterizate cu grad avansat de avariere a construcțiilor !;

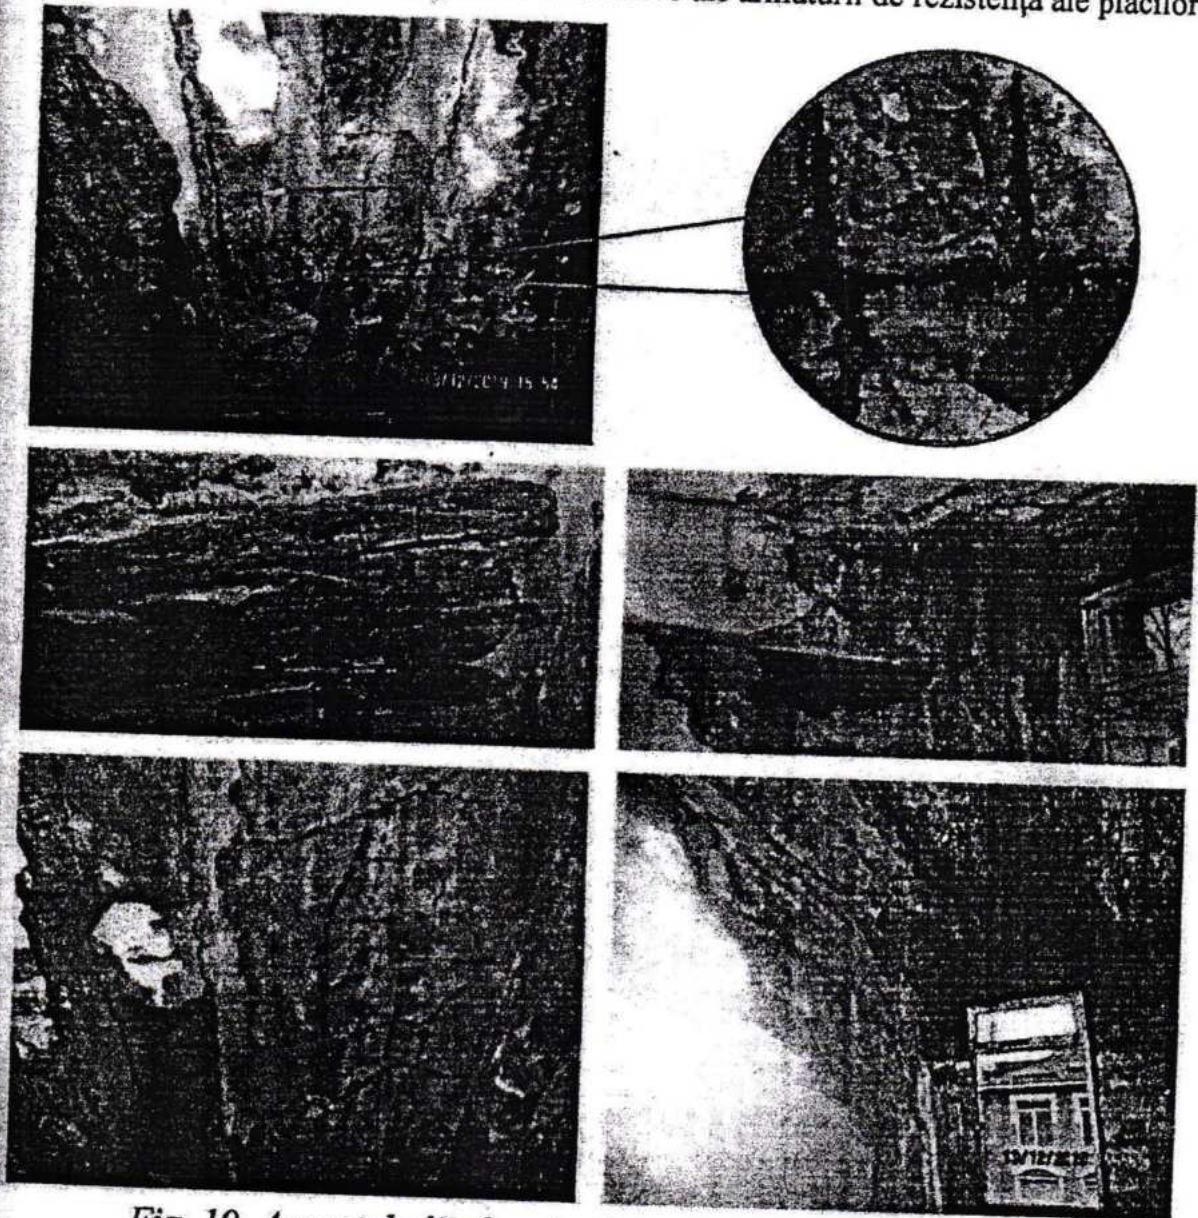
c) Scurgerea abundentă pe perioadă îndelungată a umidității din acoperiș, a condiționat umezirea plăcilor de planșeu, implicit, armătura de rezistență a fost supusă proceselor ireversibile de coroziune (fig. 19) și, ca consecință – reducerea capacității portante a plăcilor de planșeu. Totodată, se va menționa, că practic la toate plăcile de planșeu al acoperișului (*planșeul deasupra nivelului etaj*), au fost localizate sectoare extinse cu produse urmate de procesele corozive ale armăturii de rezistență ale plăcilor.

Fig. 19. Aspectul plăcilor de planșeu cu urme de coroziune a armăturii de rezistență în interiorul betonului.

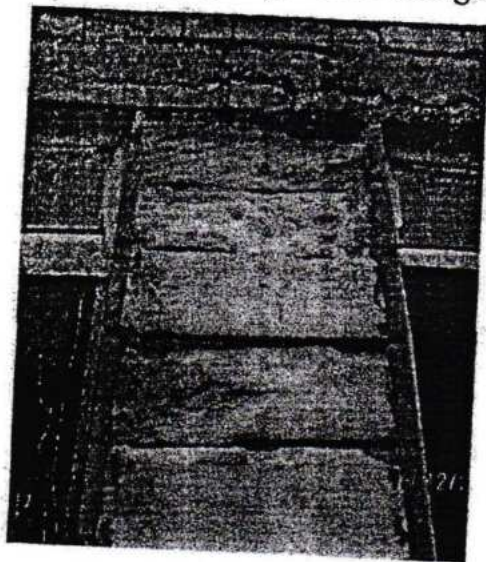
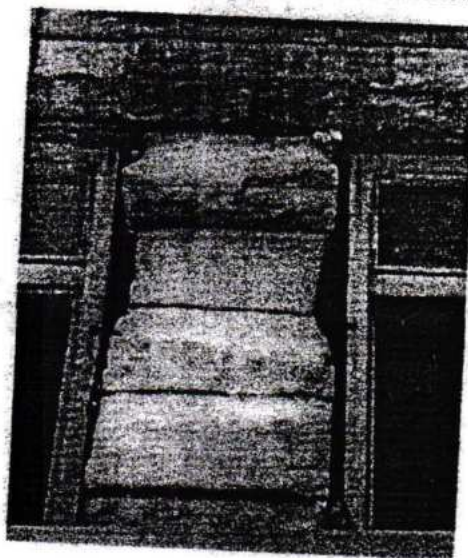
d) Totodată, ținând cont de faptul, că, la nivelul parter al clădirii au fost localizate unele sectoare de zidărie a intergolurilor cu blocurile de calcar degradate în urma eroziunii fizice (fig. 23), aceste intergoluri se vor consolida în următoarea succesiune:

Fig. 23. Aspectul sectoarelor de zidărie a intergolurilor cu blocurile de calcar degradate în urma eroziunii fizice.

Consolidarea sectoarelor de zidărie a intergolurilor cu blocurile de calcar degradate în urma eroziunii fizice de la nivelul parterului se propune prin ranforsarea acestora cu plase confecționate din sîrmă de $\varnothing 4B_p$, sudată cu interspațiu de 100×100 mm și tencuială pe bază de mortar de ciment-nisip (fig. 24), aplicată pe suprafața pereților cu grosimea medie de $\approx 50-70$ mm.

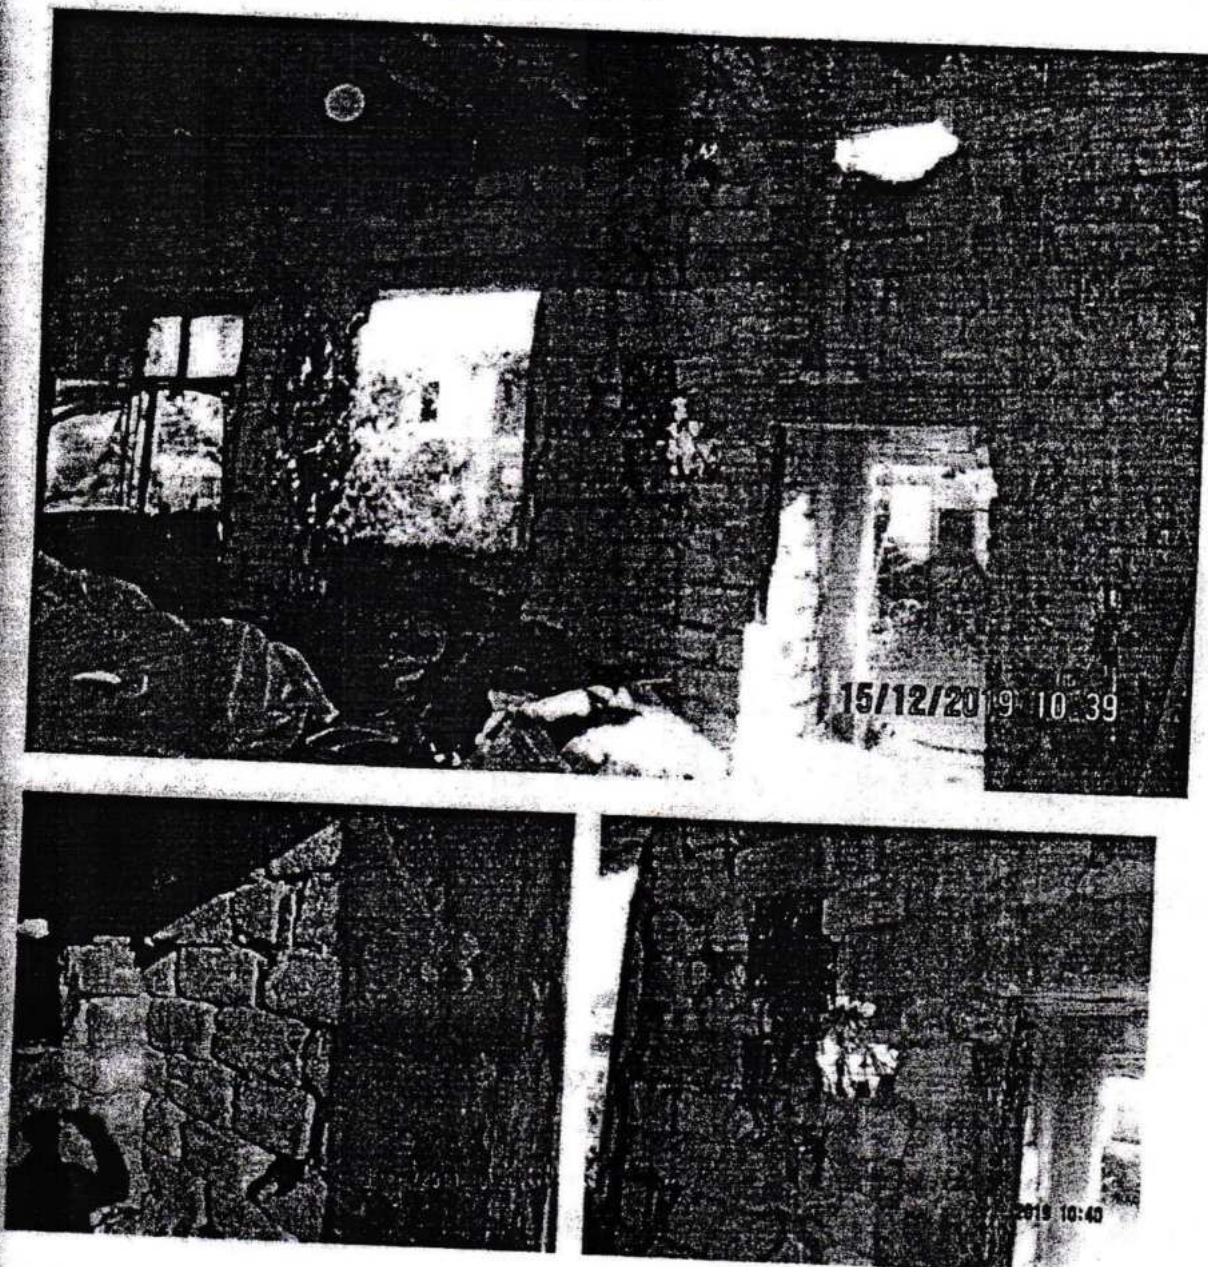
a) *zidăria din blocuri mici de calcar, inclusiv - materialul de umplură a rosturilor zidăriei, sunt substanțial degradate, aceasta, fiind caracterizată prin rupturi a zidăriei și uzură fizică a blocuri mici din calcar, provocată de infiltrarea abundentă a umidității, provenite de la depunerile atmosferice, inclusiv – în urma acțiunii factorilor de ”îngheț-*

dezgheș”, care a dezintegrat substanțial calcarul blocurilor de zidărie și mortarul de umplură a rosturilor (fig. 31). Factorii nominalizați, dar și faptul, că pereții structurali sunt lipsiți de centură monolită – la general și de coloane la intersecția pereților longitudinali cu cei transversali – în particular, permite de a aprecia zidăria pereților portanți ca **stare cu grad înalt de avariere**;

Fig. 31. Aspectul zidăriei structurale a clădirii cu nr. cadastral: 0300208.102.02, lit. B (cazangerie) și anexei lit. B/1, anexate la construcția de bază.

Luând în considerație gradul avansat de degradare a construcțiilor portante a clădirii cu nr. cadastral: 0300208.102.02, lit. B și anexei lit. B/1, anexate la construcția de bază, apreciat ca "stare cu grad înalt de avariere", iar reabilitarea/consolidarea acestora ar necesita cheltuieli financiare și de manoperă excesive, soluția rațională în circumstanțele descrise reprezintă demolarea bunurilor imobile nominalizate.

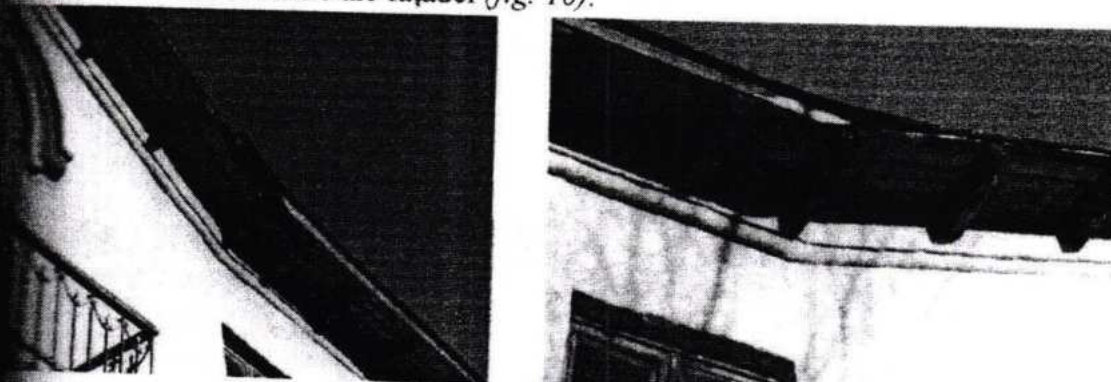
Fig. 15. Localizarea căptușelii din lemn al acoperișului degradată

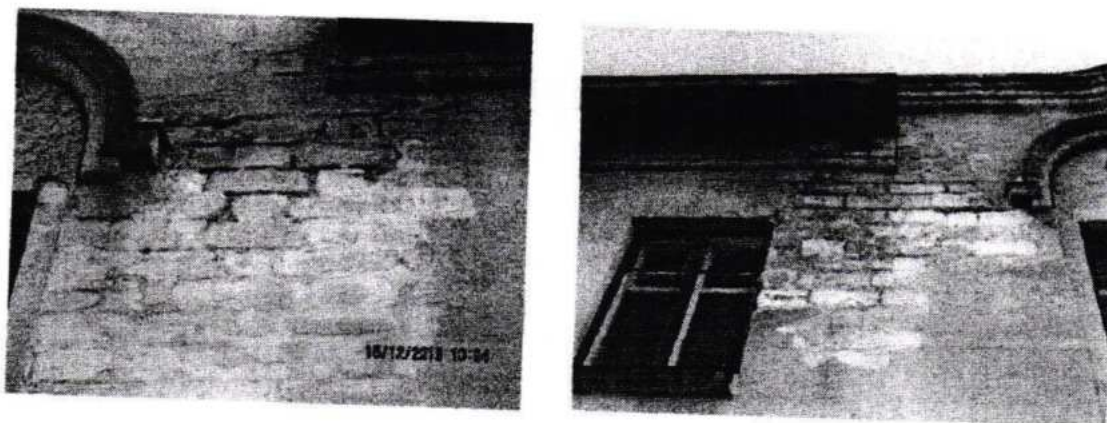
Fig. 16. Aspectul tencuiei degradate din cauza infiltrării frecvente a umidității.

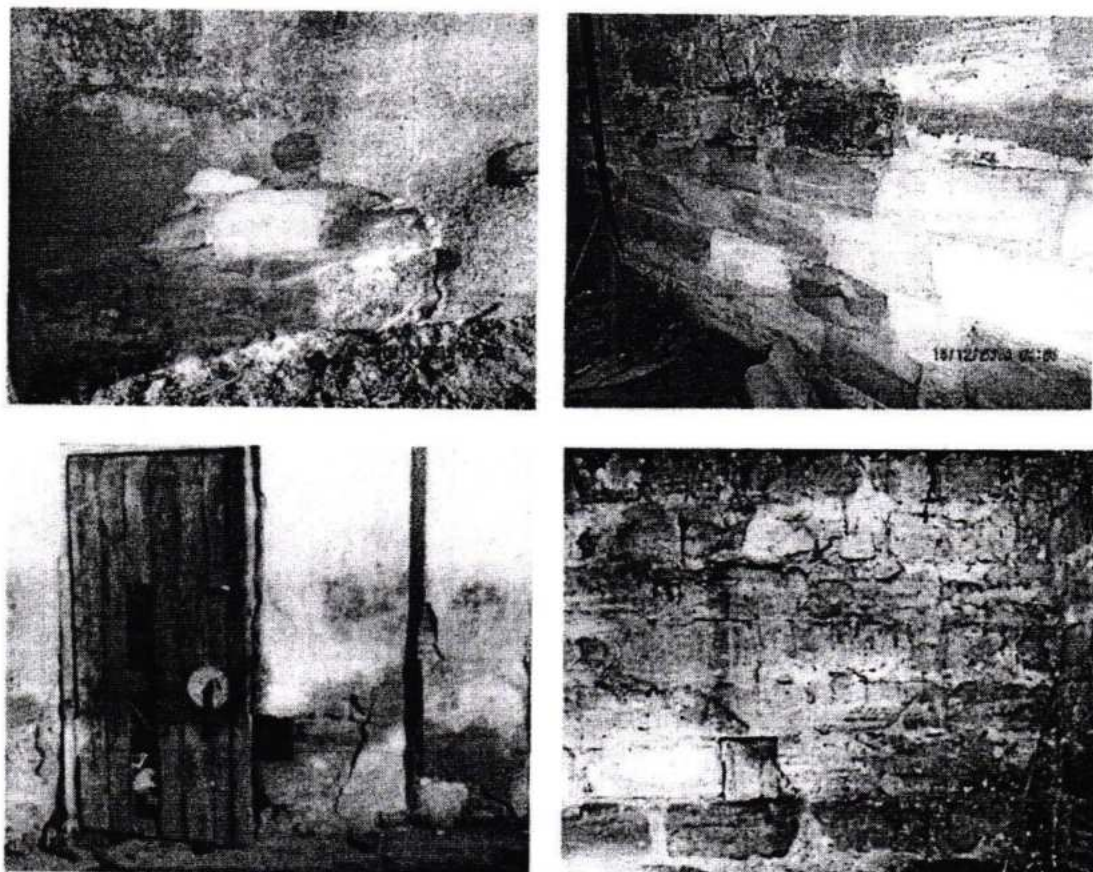
degradarea mortarului din amestec de var-ciment-nisip din rosturile unor sectoare ale zidăriei (fig. 20).

Fig. 20. Aspectul sectoarelor de zidărie degradată a pereților portanți a șurei.

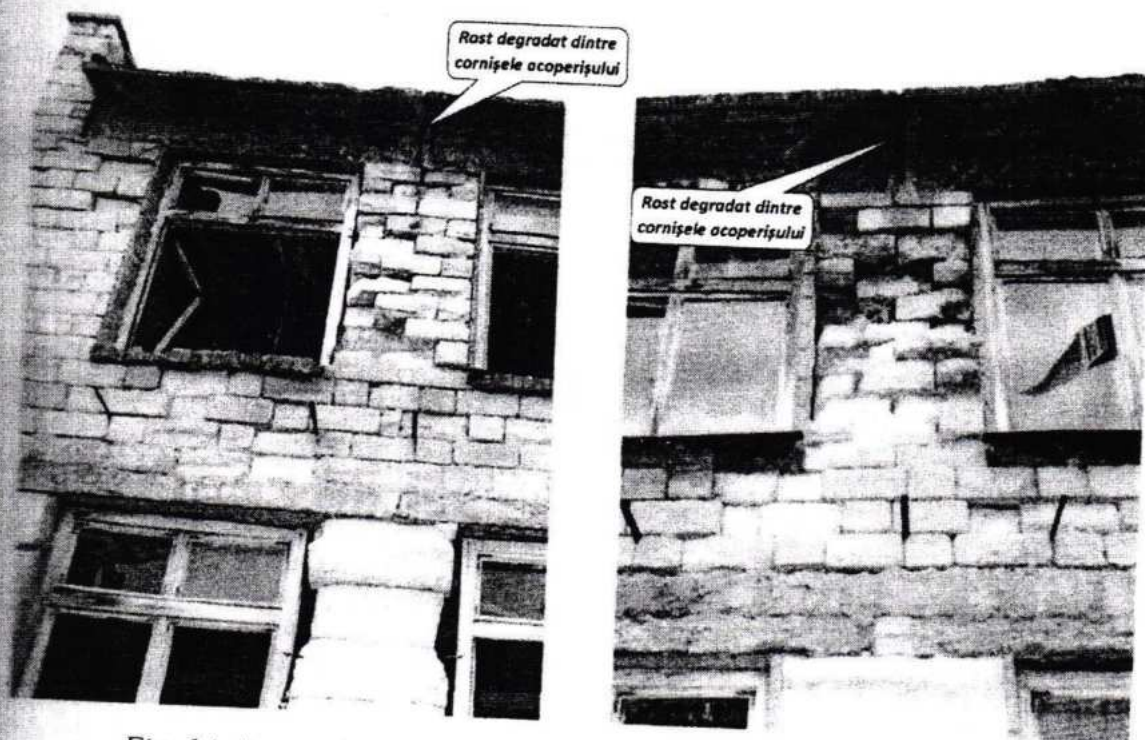
Fig. 14. Aspectul rosturilor degradate dintre cornișele acoperișului.

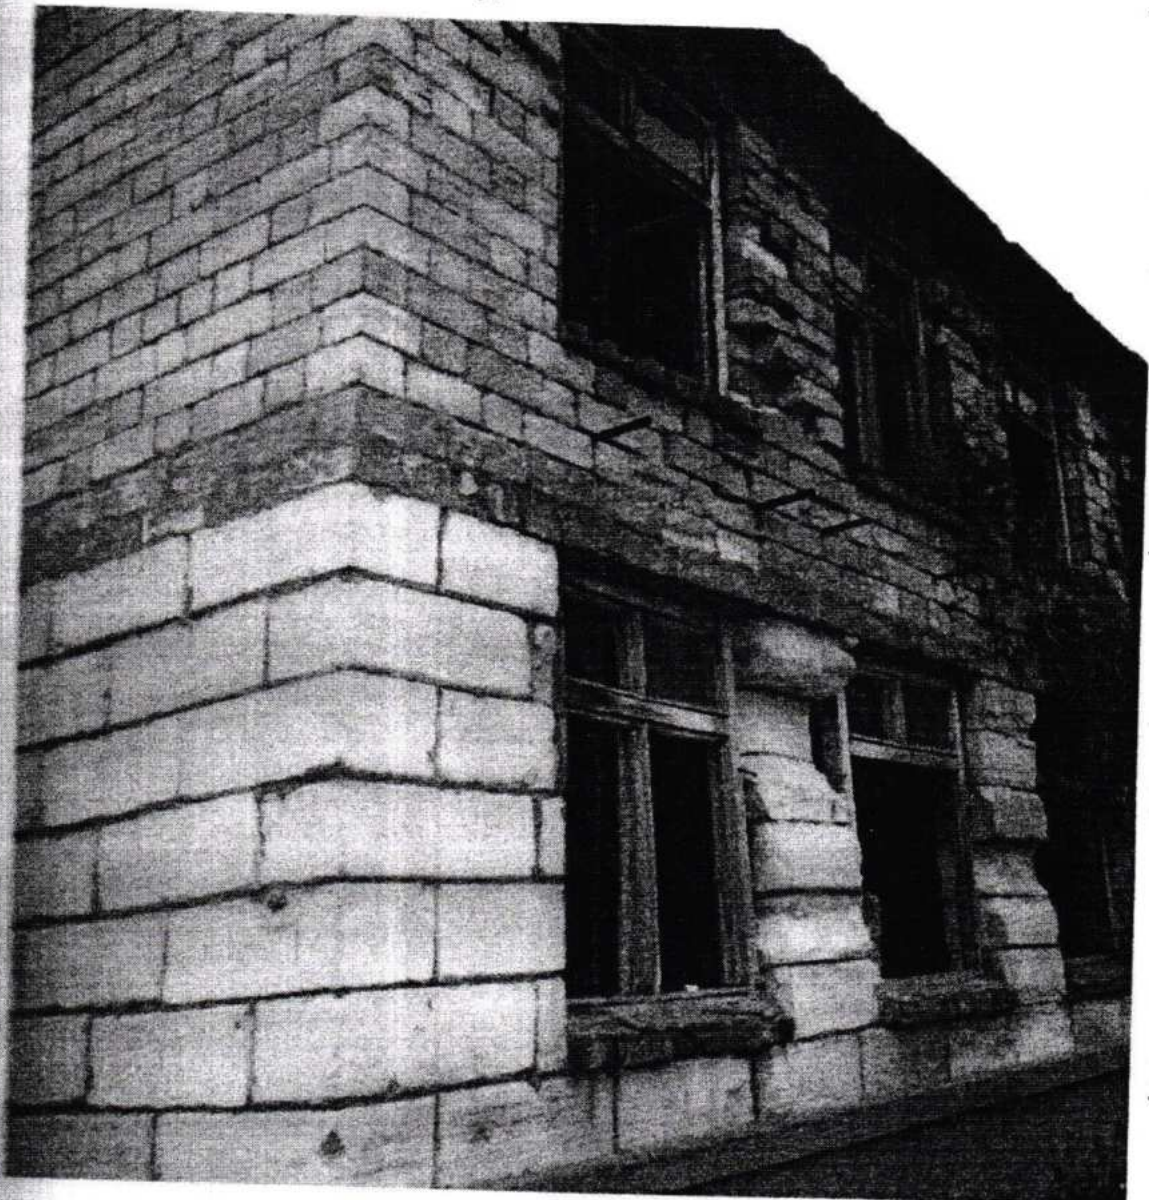
Fig. 15. Aspectul zidăriei peretelui exterior (portant), degradat în urma eroziunii fizice

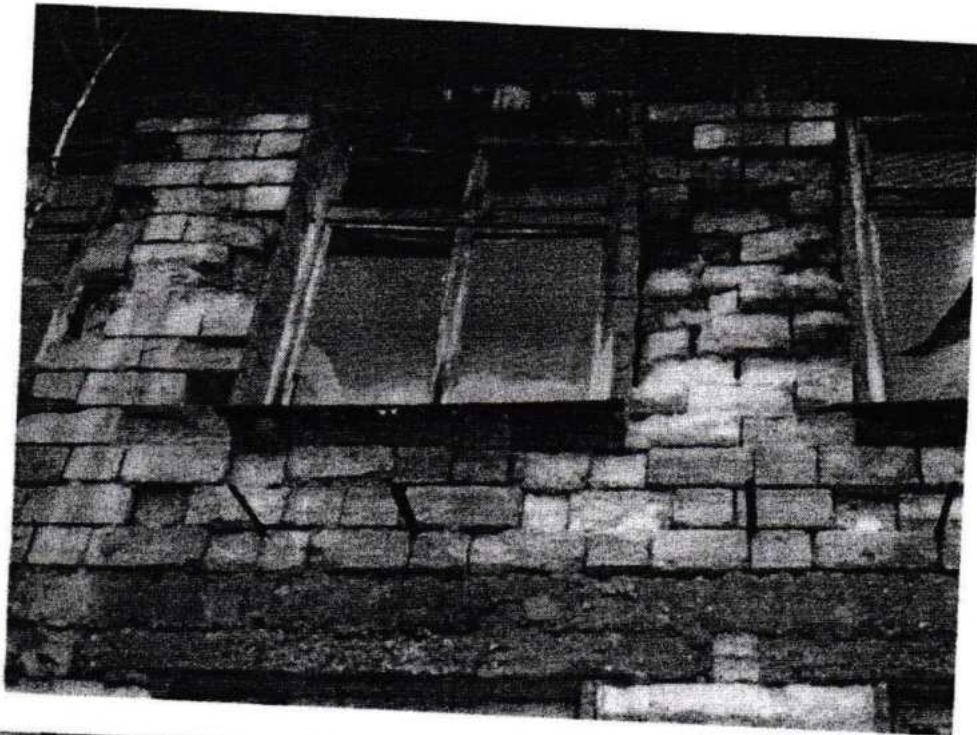
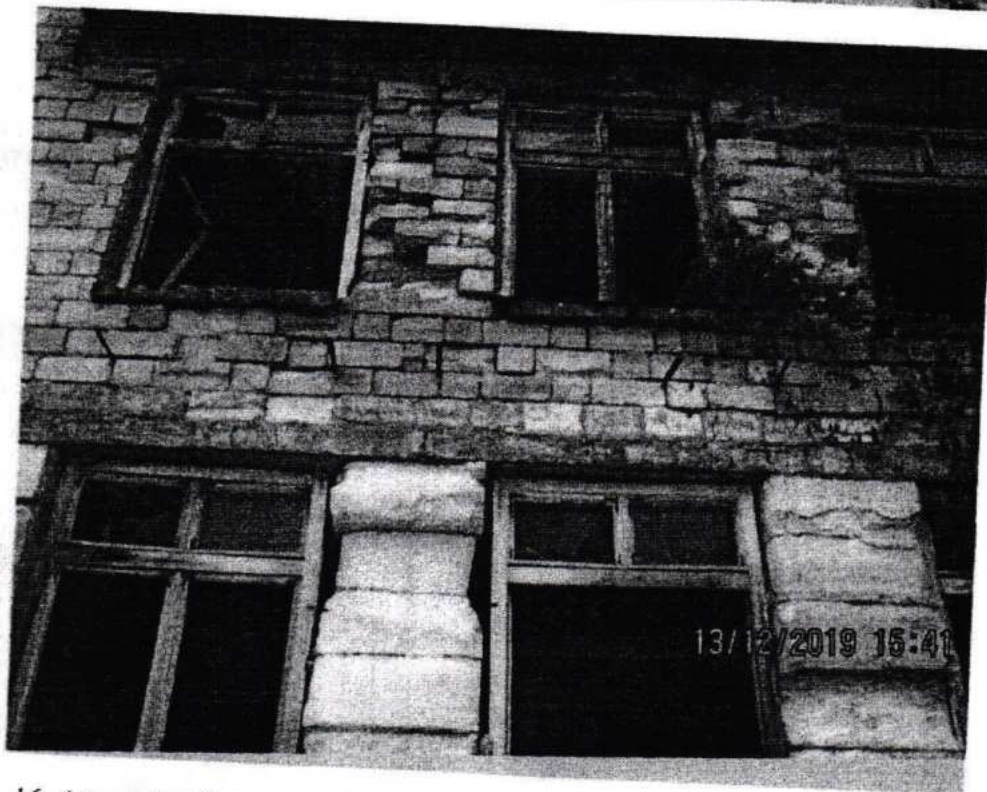
Fig. 16. Aspectul zidăriei peretelui exterior (portant), degradat în urma eroziunii fizice.

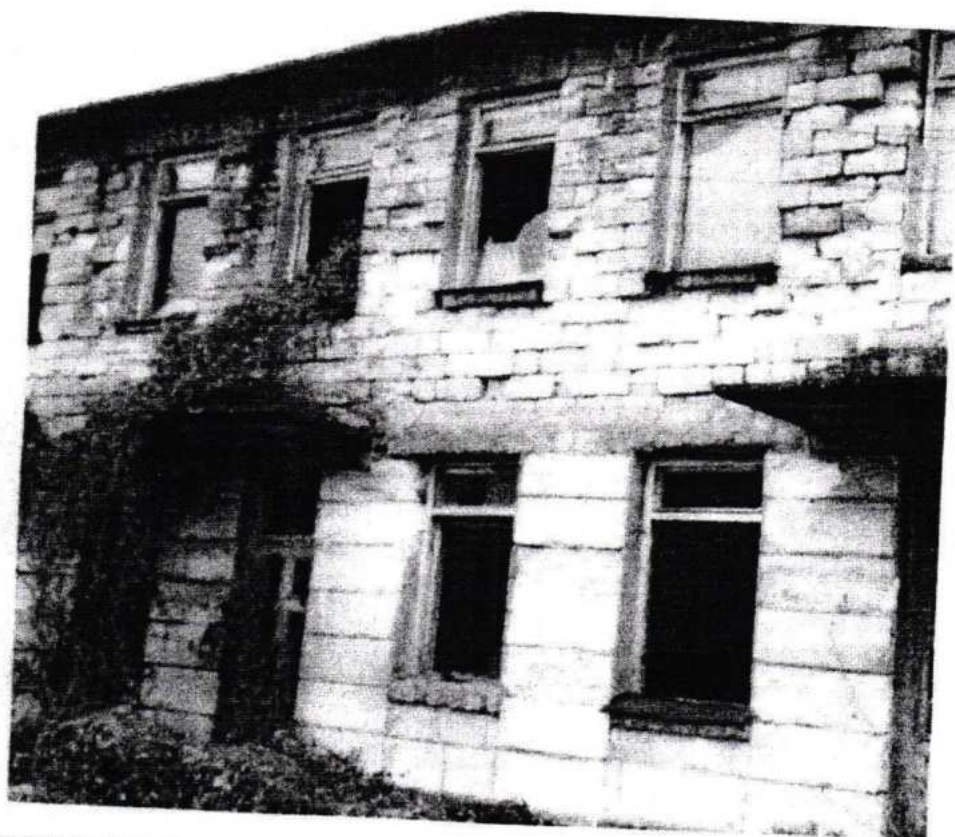
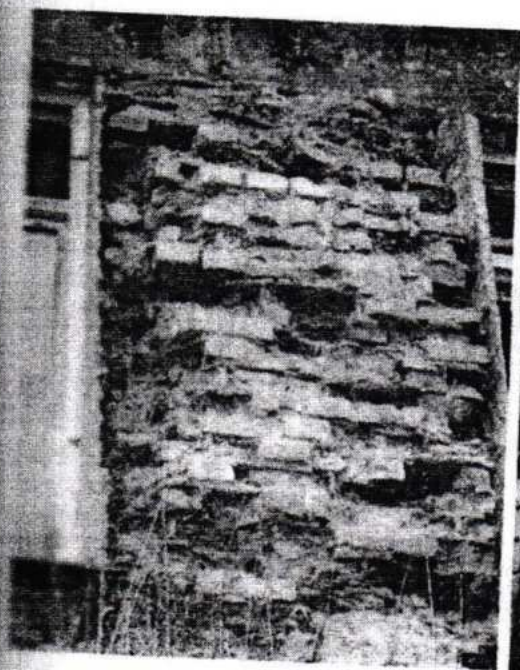
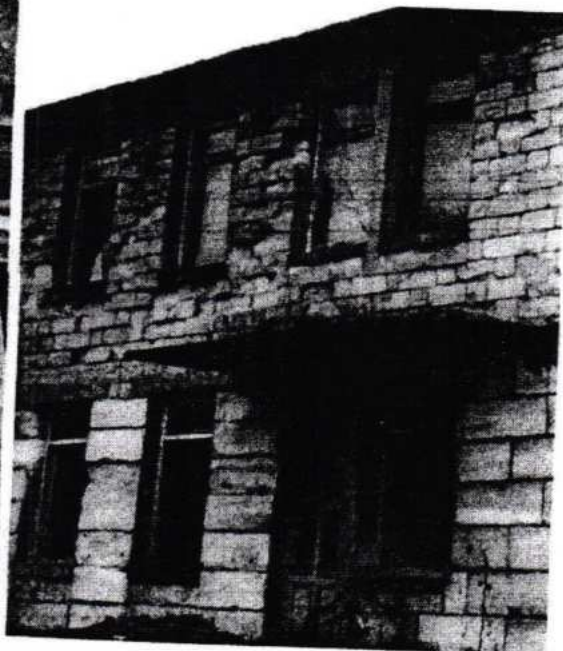
Fig. 17. Aspectul zidăriei peretelui exterior (portant), degradat în urma eroziunii fizice.
