Проект
Перевод

О разрешении на возврат муниципального имущества из оперативного управления Управления Образования Молодёжи и Спорта примэрии мун. Бэлць на баланс примэрии

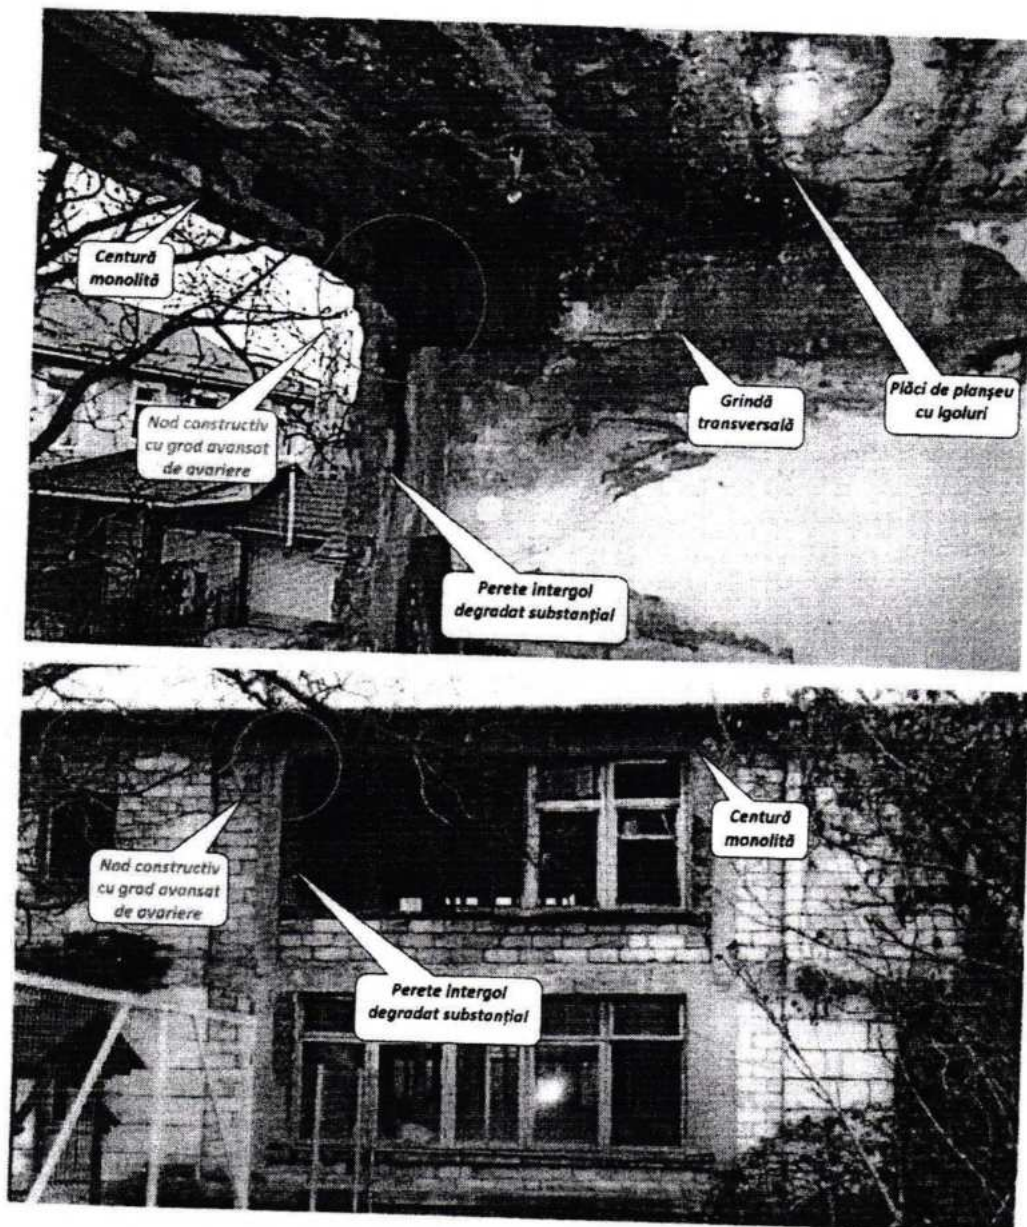
Fig. 18. Localizarea zonei vulnerabile a elementelor structurii de rezistență cu grad avansat de avariere.

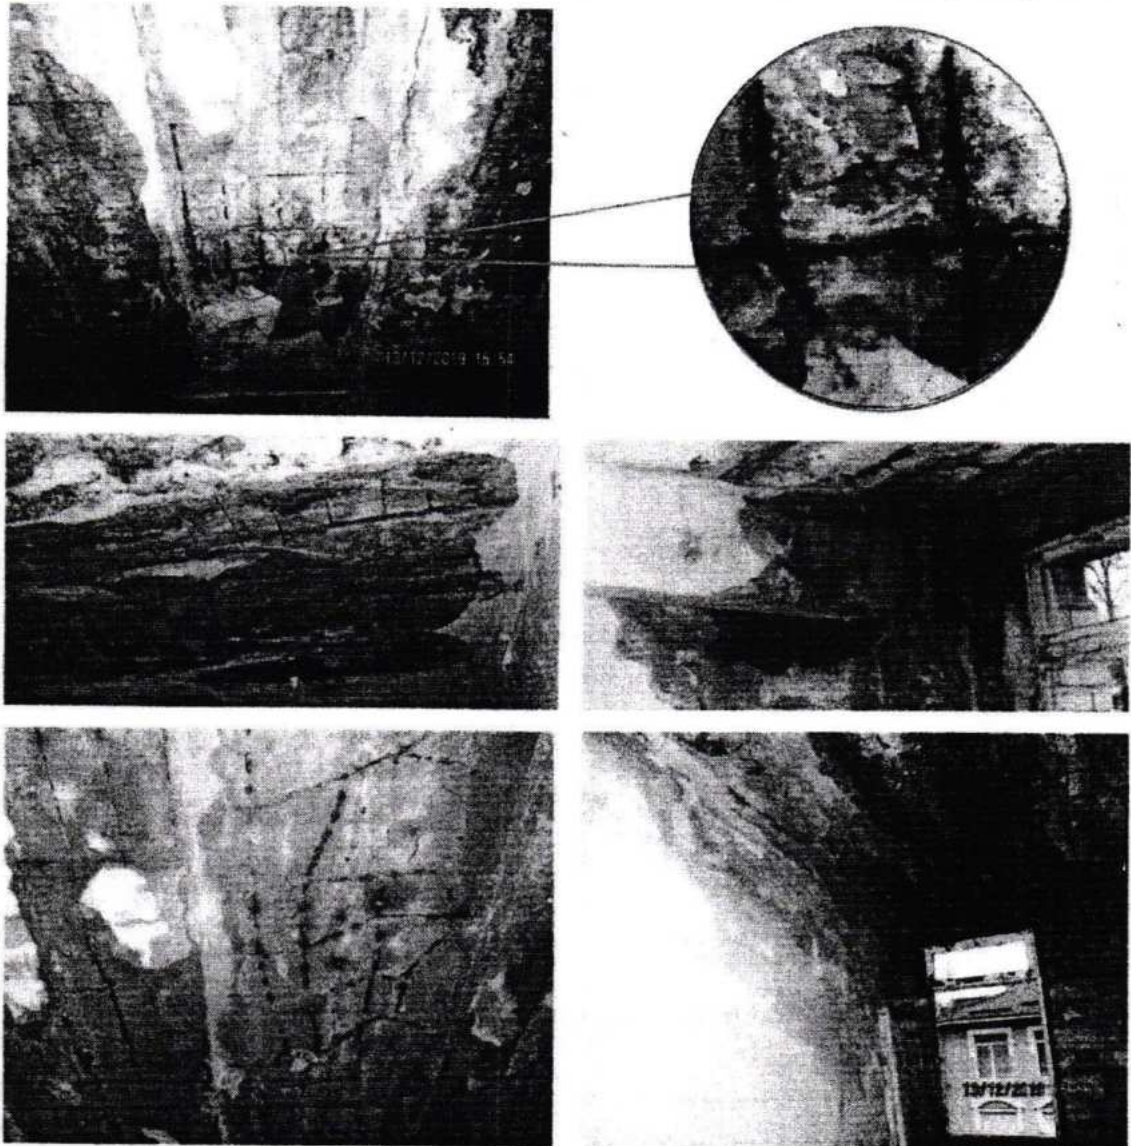
Fig. 19. Aspectul plăcilor de planșeu cu urme de coroziune a armăturii de rezistență în interiorul betonului.

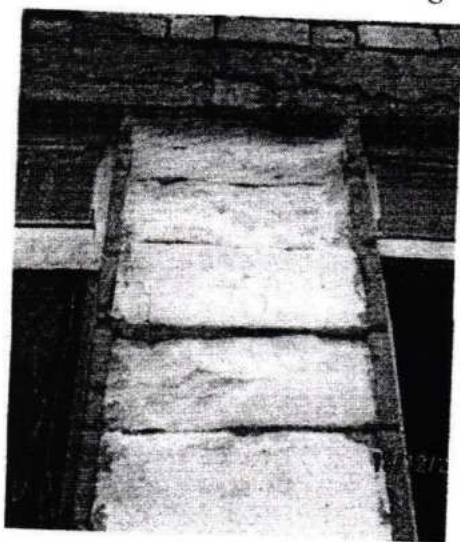
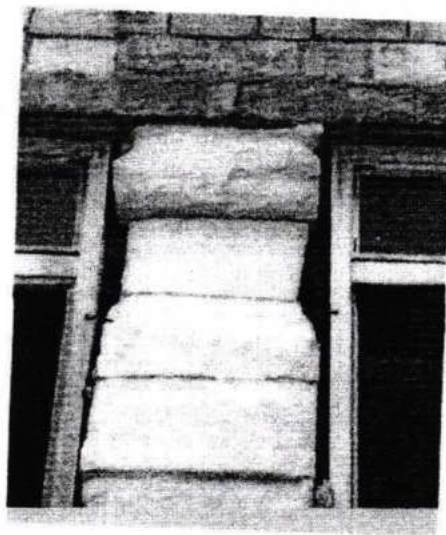
Fig. 23. Aspectul sectoarelor de zidărie a intergolurilor cu blocurile de calcar degradate în urma eroziunii fizice.

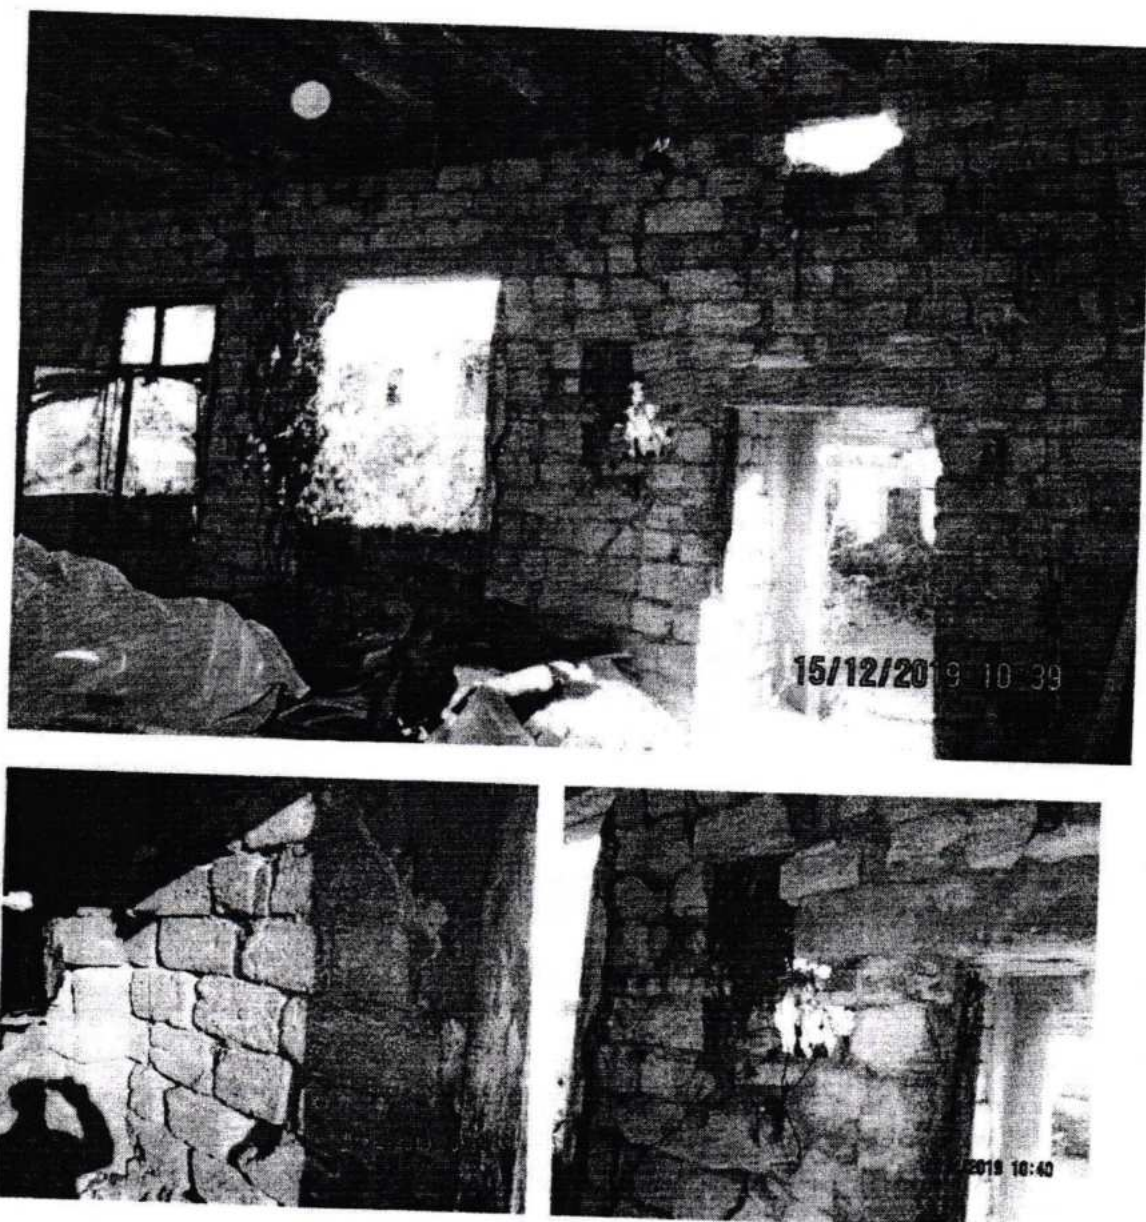
dezgheț”, care a dezintegrat substanțial calcarul blocurilor de zidărie și mortarul de umplură a rosturilor (fig. 31). Factorii nominalizați, dar și faptul, că pereții structurali sunt lipsiți de centură monolită – la general și de coloane la intersecția pereților longitudinali cu cei transversali – în particular, permite de a aprecia zidăria pereților portanți ca ”stare cu grad înalt de avariere”;

Fig. 31. Aspectul zidăriei structurale a clădirii cu nr. cadastral: 0300208.102.02, lit. B (cazangerie) și anexei lit. B/1, anexate la construcția de bază.
