**DECIZIA**  
**РЕШЕНИЕ**

Cu privire la autorizarea returnării proprietății municipale din administrarea operativă a Direcției Învățământ Tineret și Sport a primăriei mun. Bălți la bilanțul primăriei mun. Bălți

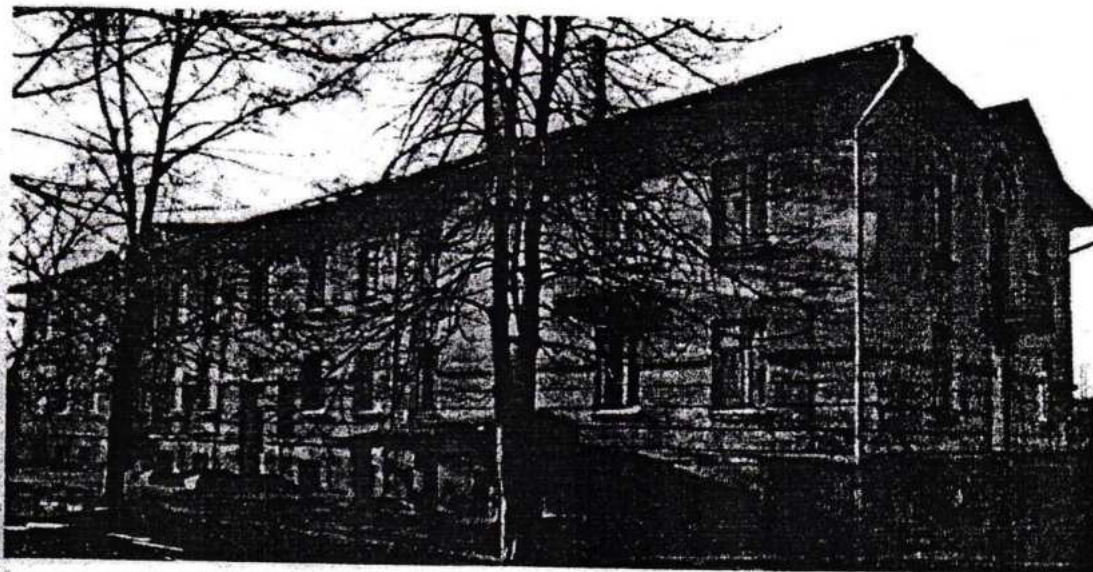
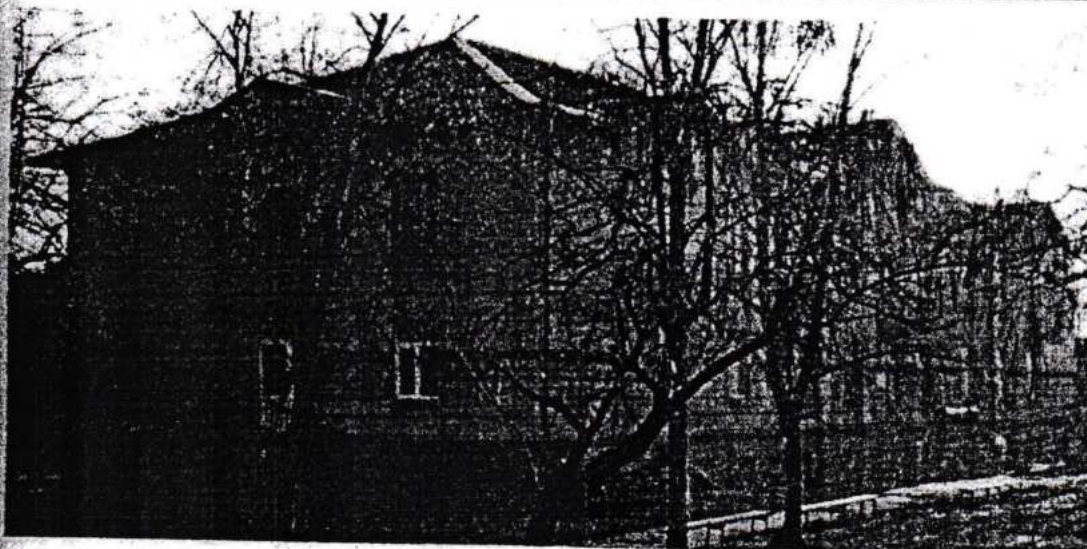
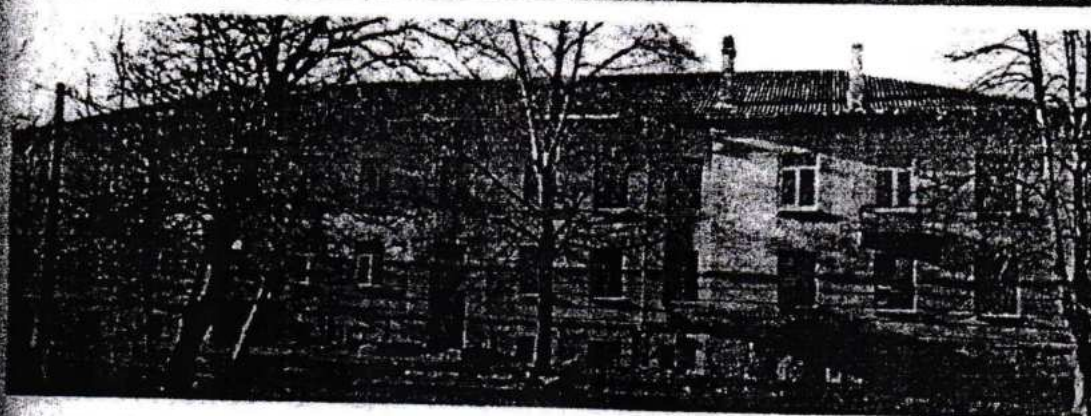
*Fig. 3. Aspectul exterior (fațadele) clădirii cu nr. cadastral: 0300107.334.01, et. A, edificată cu destinația pentru desfășurarea activităților de învățământ și educație.*

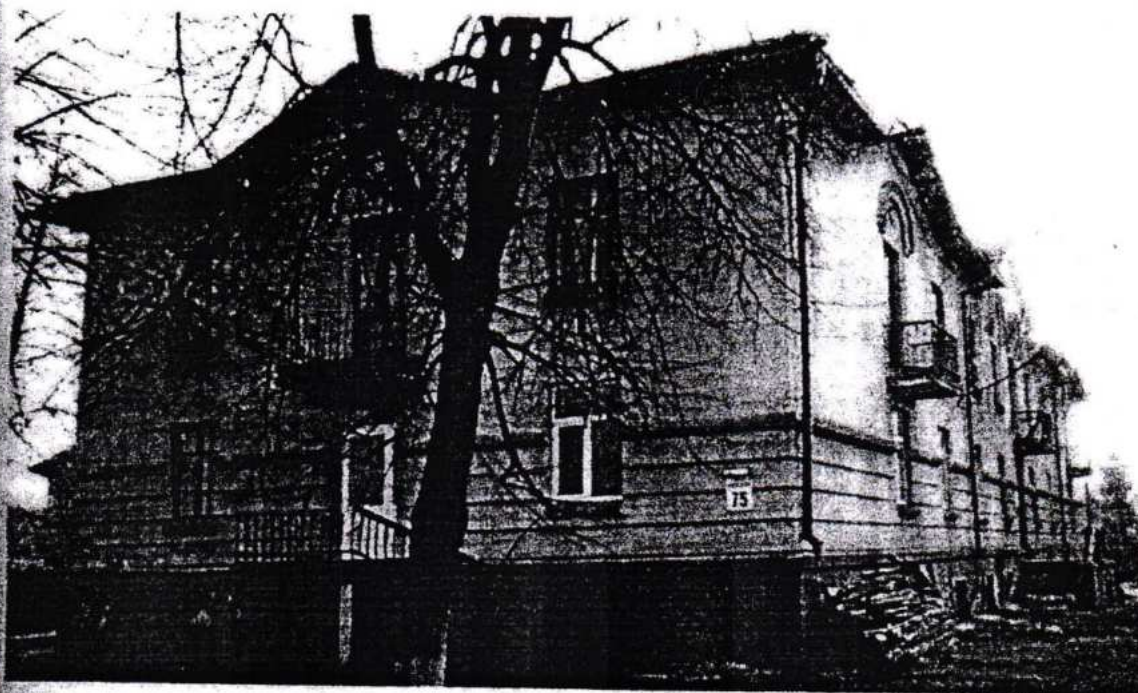
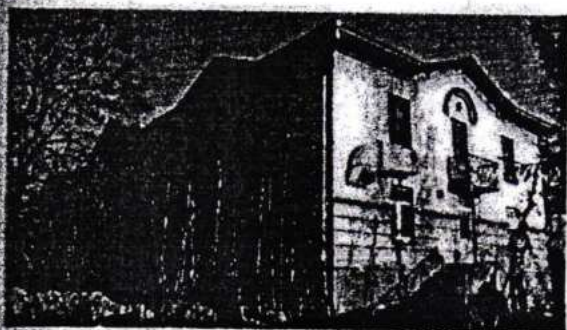
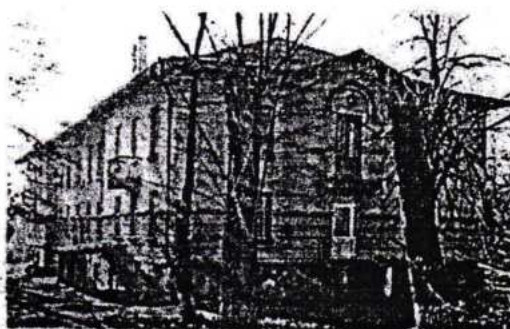
*Fig. 4. Aspectul exterior (fațadele) clădirii cu nr. cadastral: 0300107.334.01, lit. A, edificată cu destinația pentru desfășurarea activităților de învățământ și educație.*

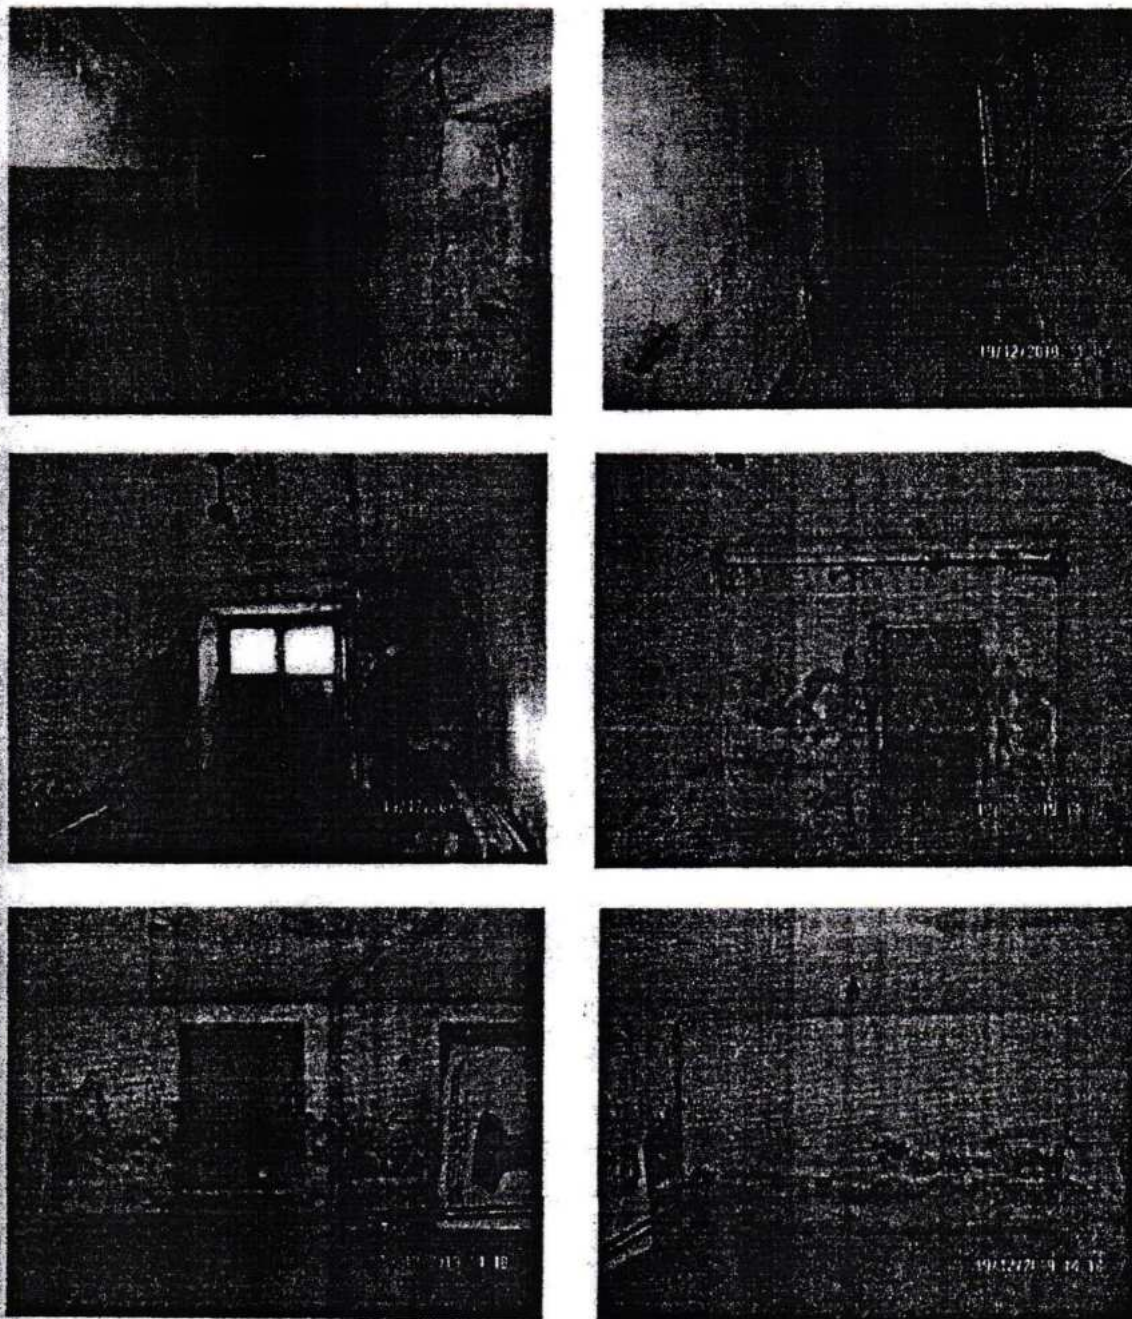
Fundamentul *clădirii* examinate, idem – pereții structurii de rezistență la nivelul demisolului (*fig. 5, 9*), reprezintă fundație continuă (*fig. 6*), realizată pe axele principale ale acesteia, poziționată în direcția longitudinală și transversală ale *clădirii* (*Anexa 2*) din beton ciclopian cu grosimea acestora de  $\approx 1,0$  m (*fig. 6, 9*).

*Fig. 5. Aspecte a spațiilor interioare ale demisolului.*

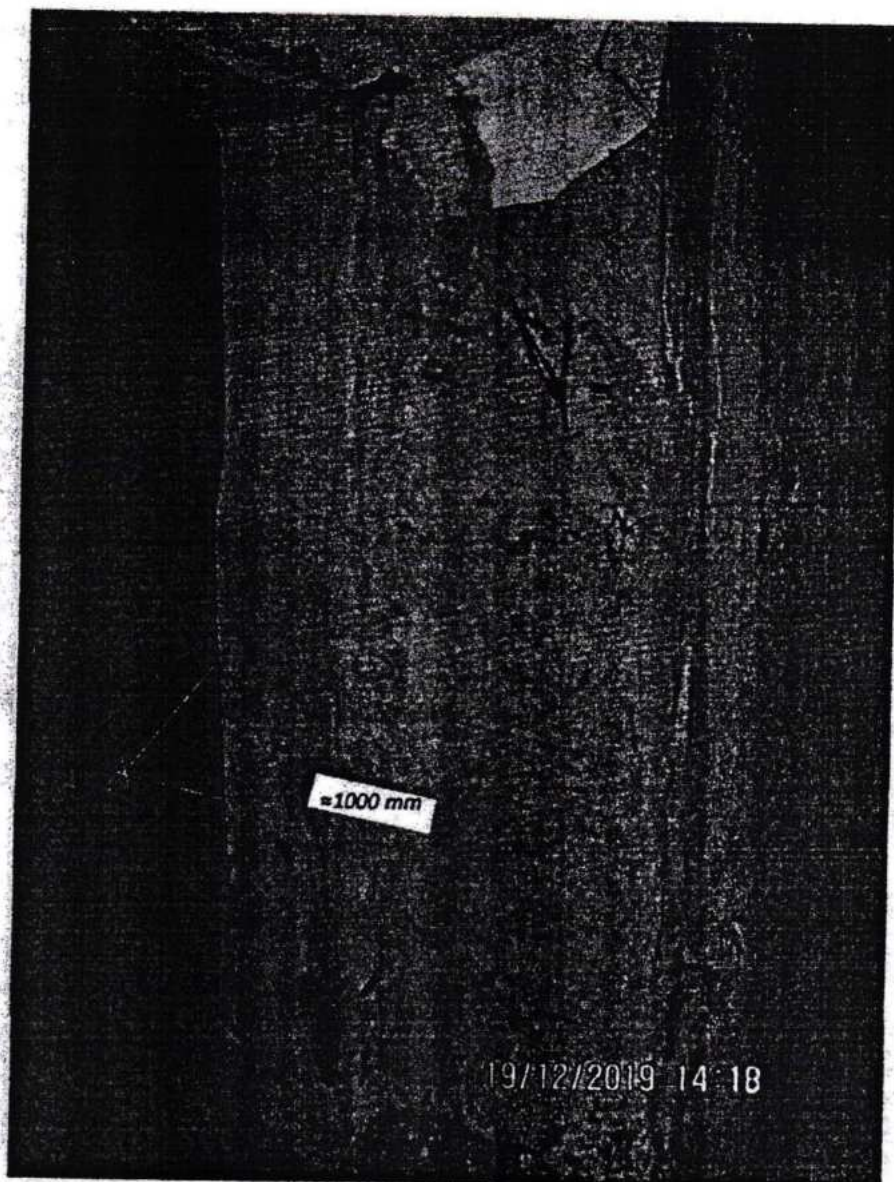
*Fig. 6. Aspectul peretelui portant (central) din spațiul demisolului.*

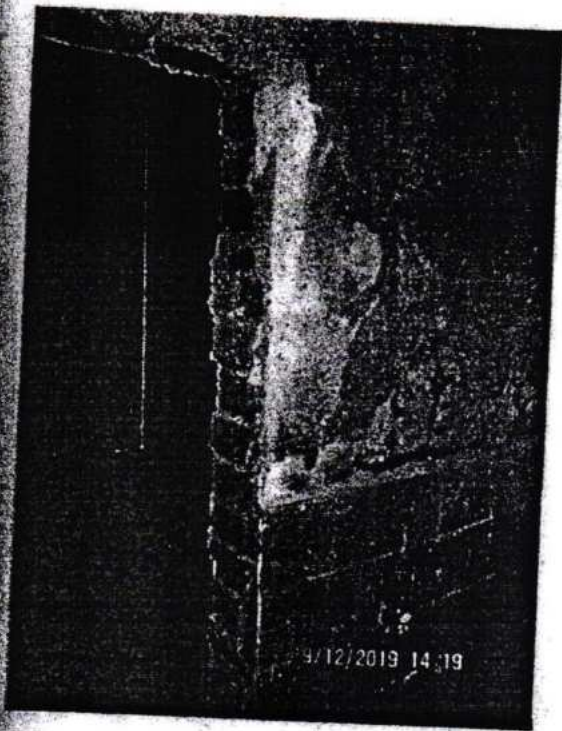
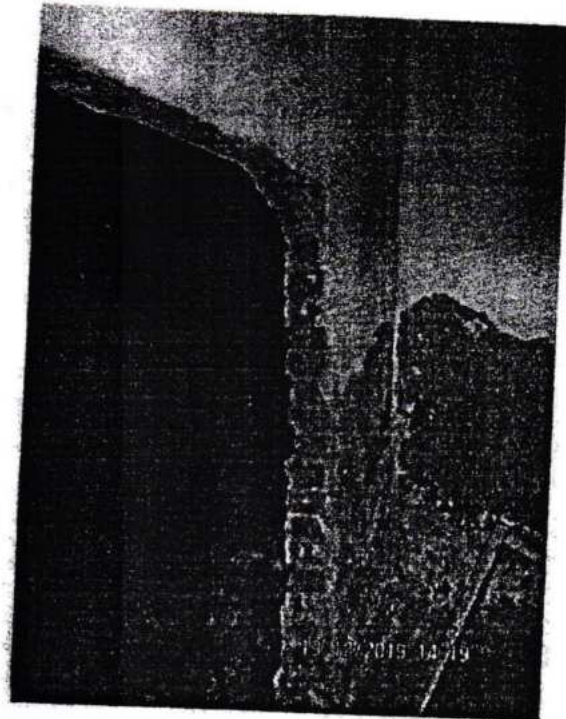
Pereții intermediari din spațiul demisolului sunt realizați din zidăriei din cărămidă  
de argilă arsă (fig. 7) cu material de umplură a rosturilor din mortar de var-ciment-  
asp.

*Fig. 7. Aspectul pereților intermediari (de compartimentare) din spațiul demisolului.*

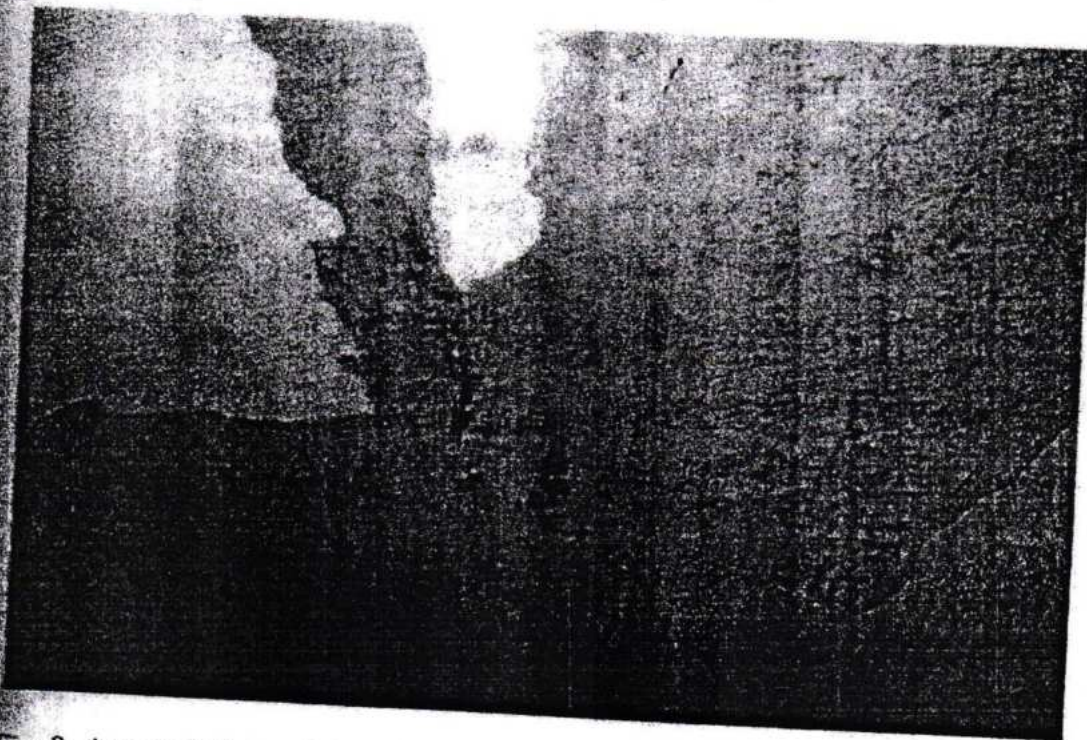
Planșeul deasupra nivelului demisolului a fost realizat din beton armat monolit pe  
pereți structurali ale clădirii (fig. 8, 9).

*Fig. 8. Aspectul planșeului realizat deasupra demisolului din beton armat monolit.*

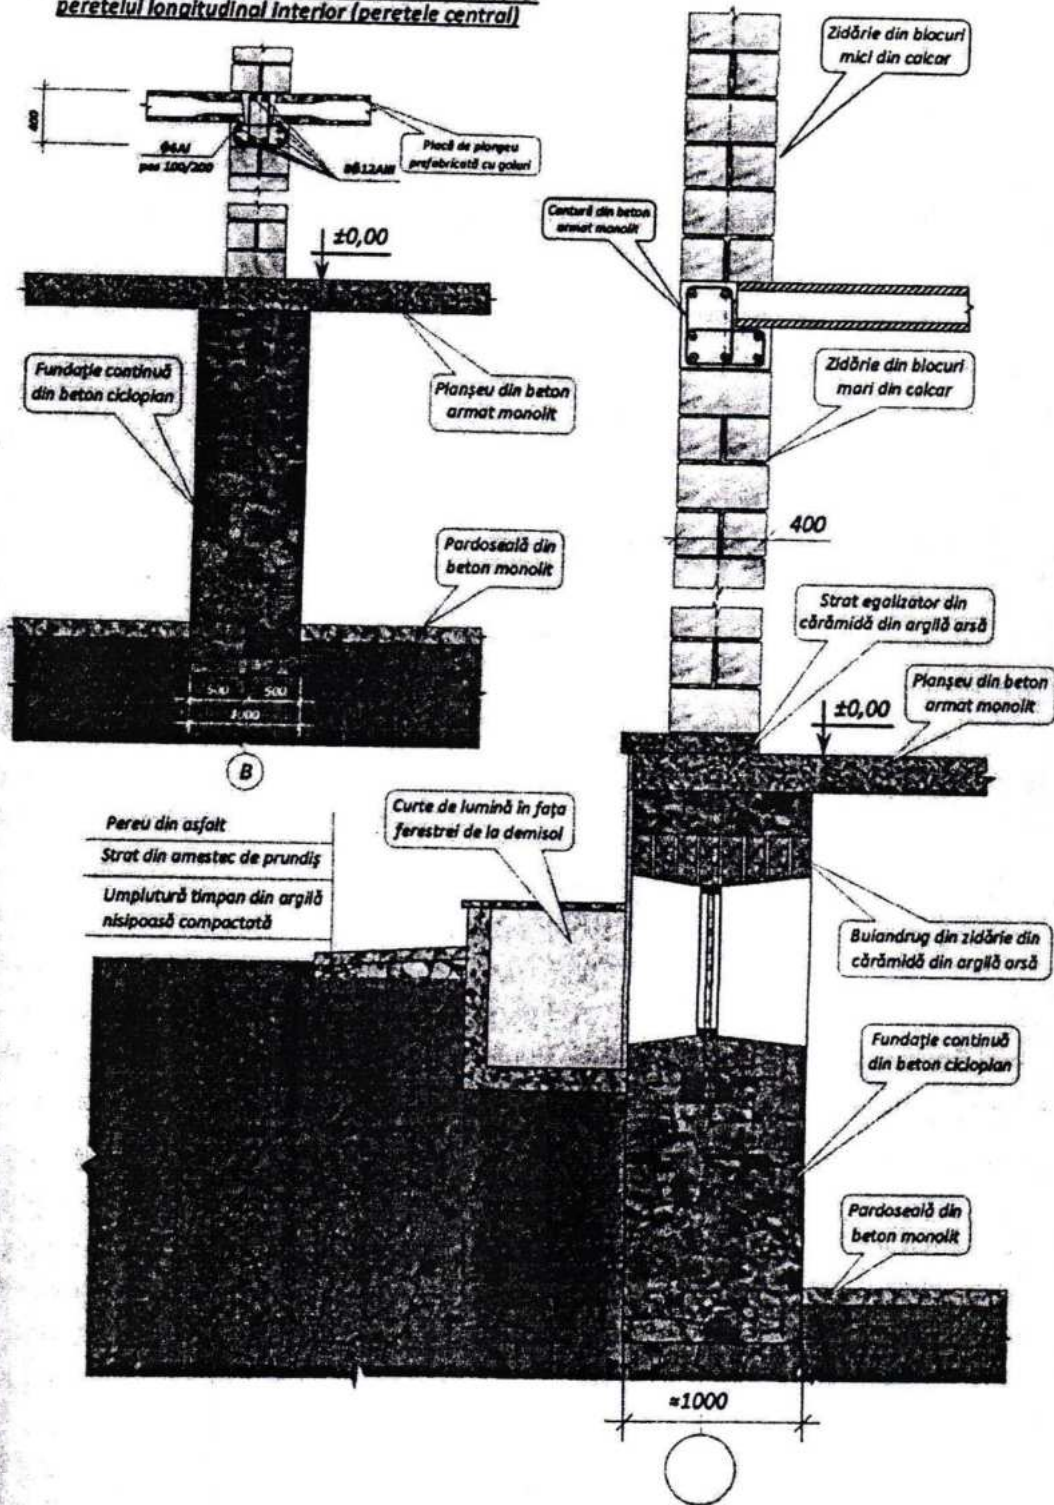
**Schema elementelor structurii de rezistență în cazul  
peretelui longitudinal interior (peretele central)**

**Fig. 8. Scheme constructive a fundației continue, pereților structurali și planșeului**

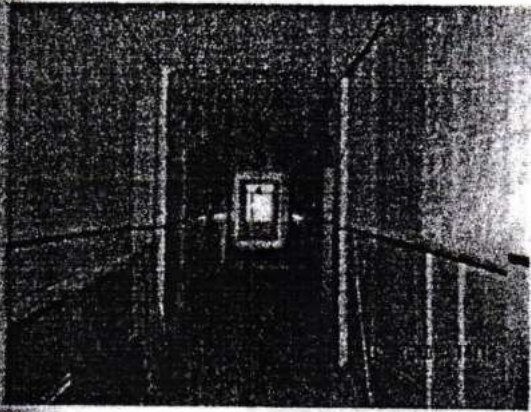
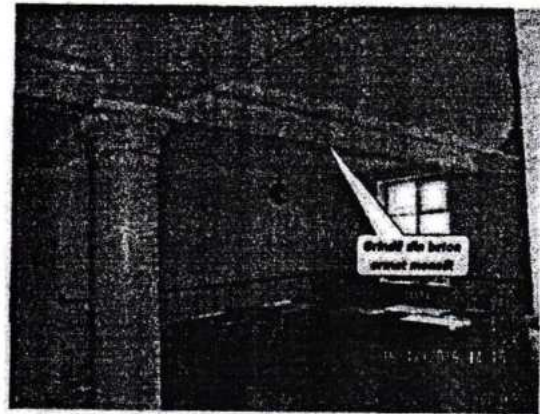
✓ fisuri și rupturi în zidăria pereților structurali și a pereților de compartimentare nu au fost depistate (*fig. 9, 10*), fapt ce denotă, inclusiv - lipsa tasărilor neuniforme a terenului de fundație - în particular și a fundației continue - în ansamblu.

Fig. 9. Aspectul din coridorul și holului nivelului parter al clădirii examinate.

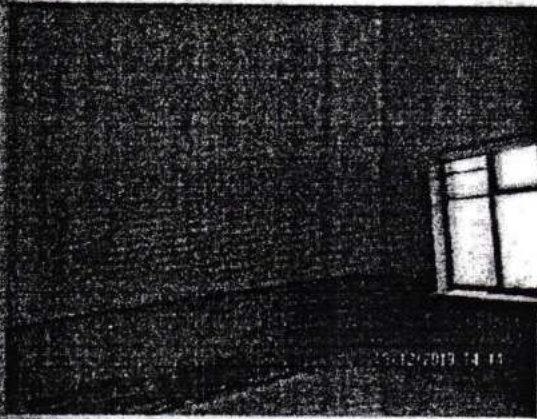
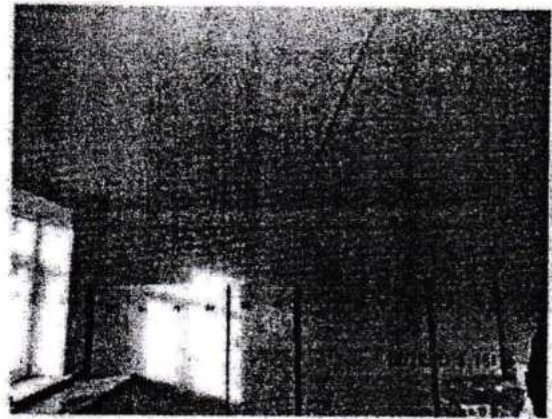
Fig. 10. Aspecte din spațiile interioare la nivelul parter al clădirii.

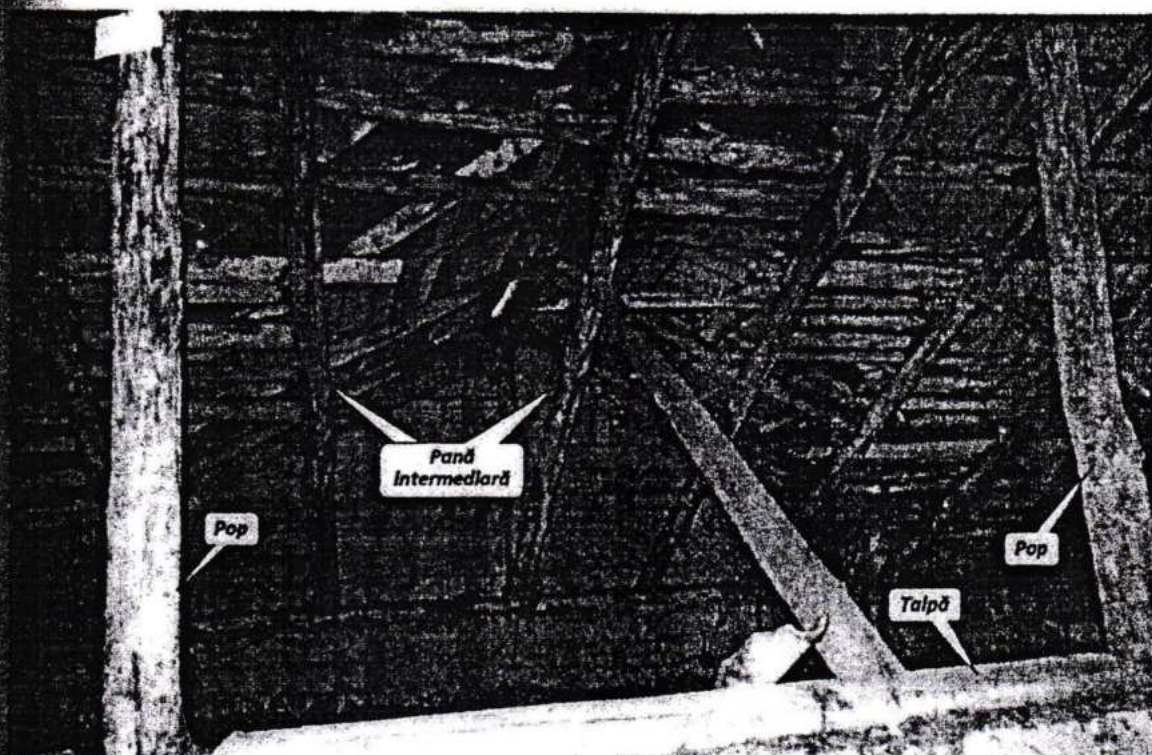
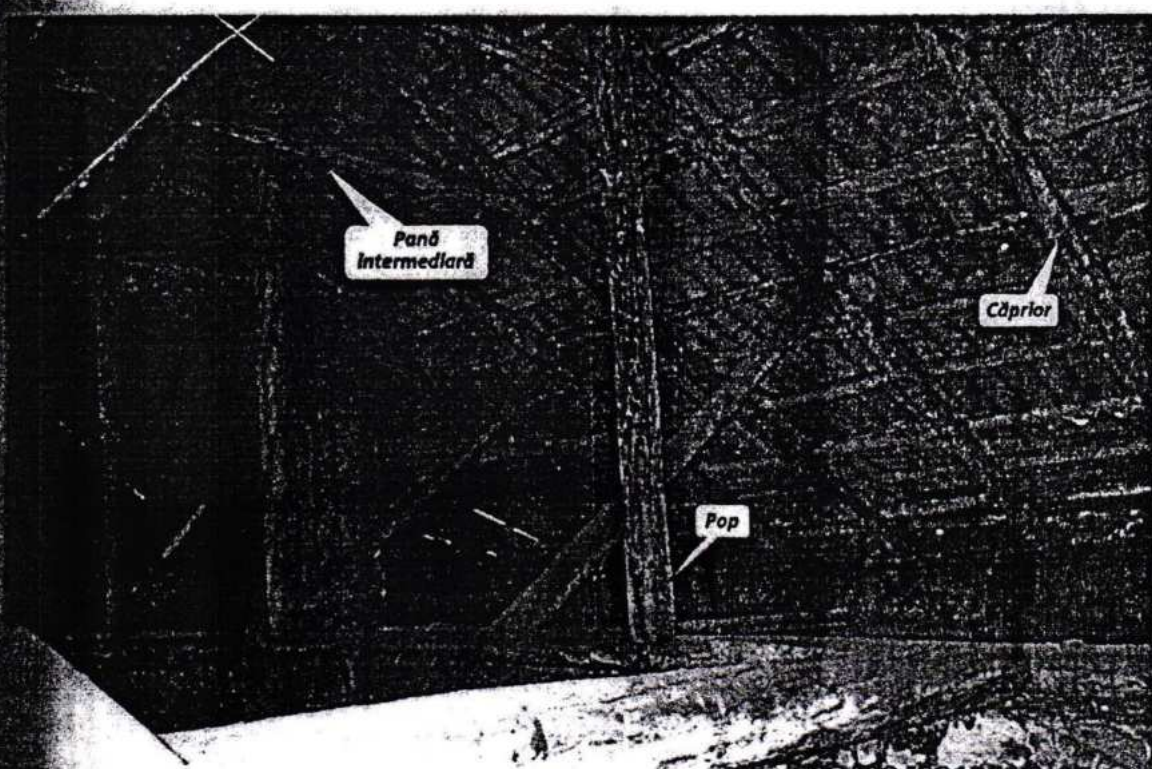
Fig. 13. Elementele structurii de rezistență al acoperișului șarpantă.

- ✓ Structura de rezistență al acoperișului șarpantă se apreciază ca satisfăcătoare, fiind caracterizată, la general, prin lipsa elementelor din lemn, degradate biologic (de microorganisme și ciuperci) și/sau de insecte (carii), doar cu mici excepții – aceasta, din motivul că elementele structurii de rezistență nu au fost prelucrate cu substanțe antiseptice sau insecticide;

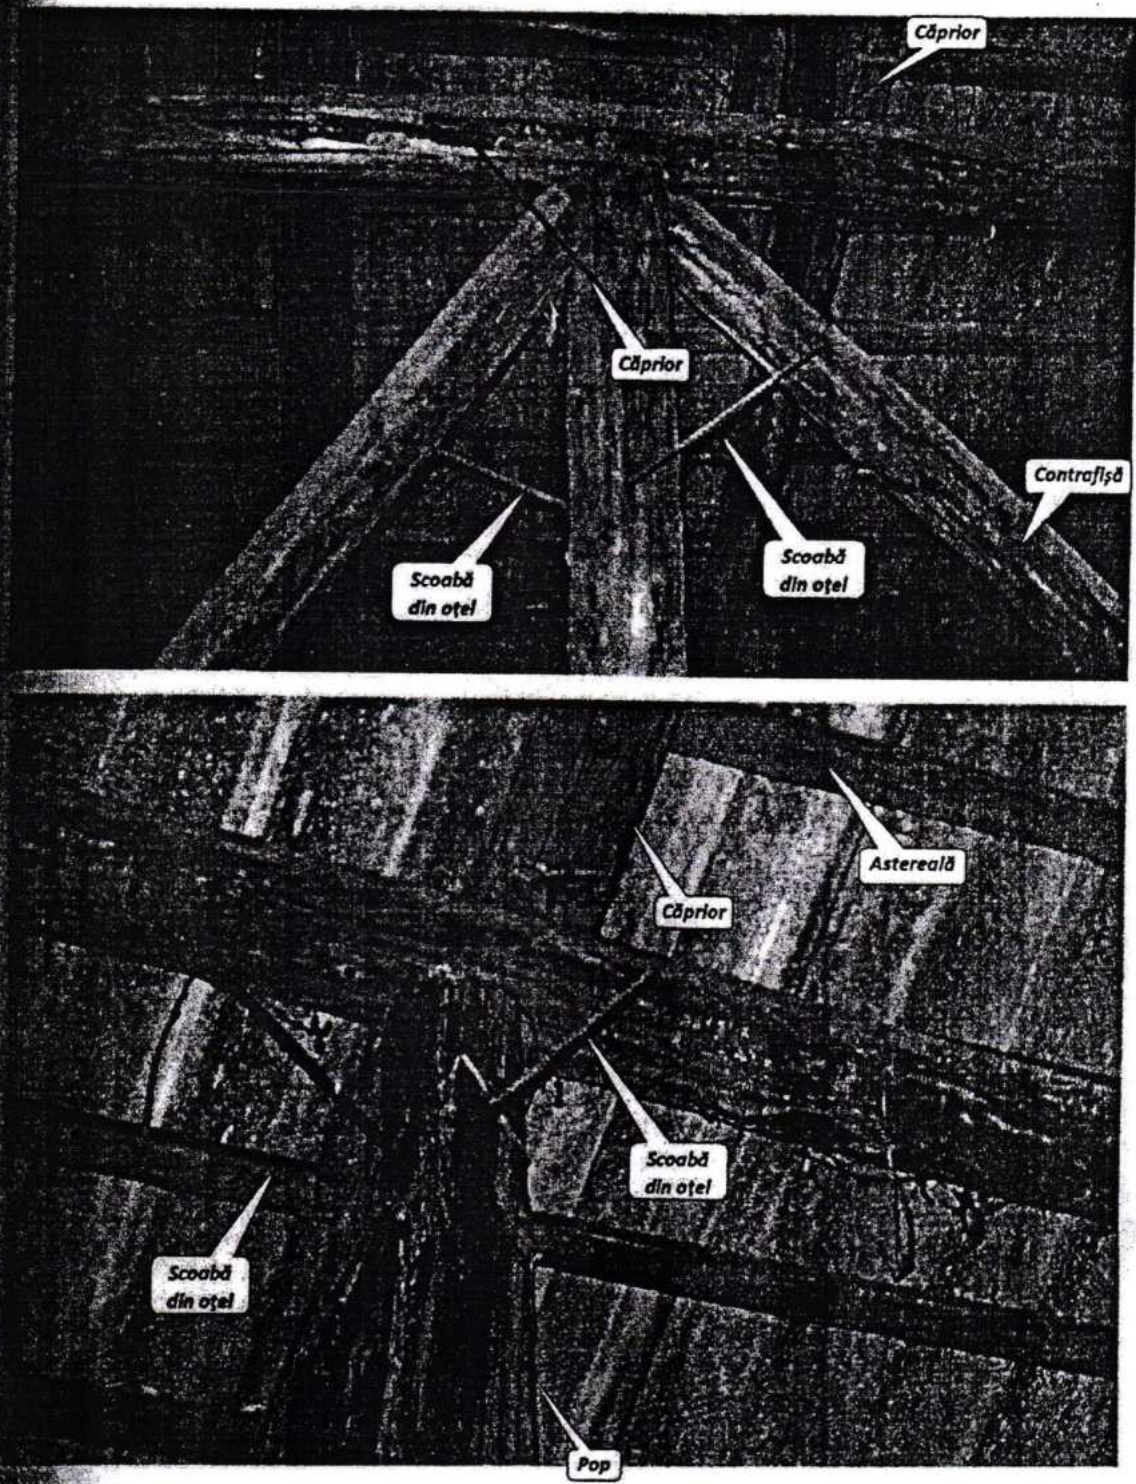
Îmbinările dintre popi cu talpa sunt realizate cu scoabe din oțel (fig. 14).

Fig. 14. Scheme de îmbinare a popilor și contrafișelor cu penele intermediare.

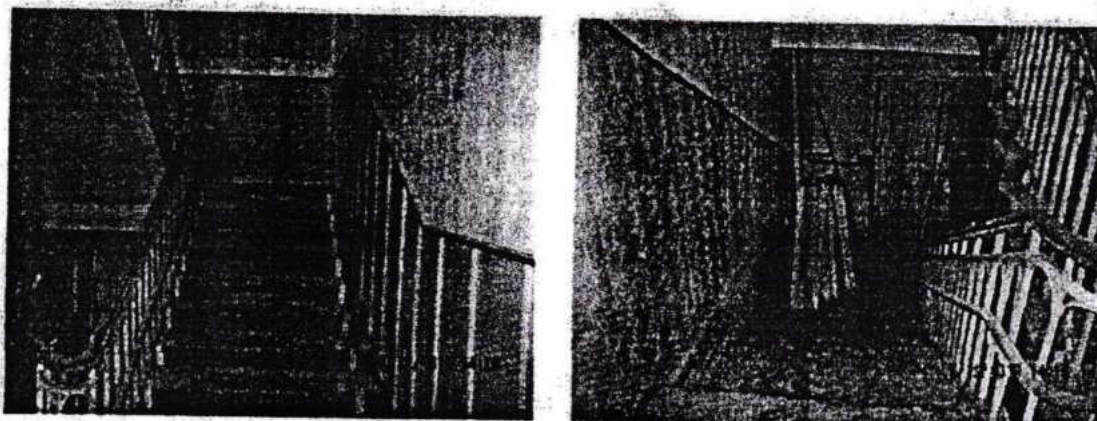
Fig. 17. Aspectul elementelor structurii de rezistență ale scării în componența rampelor și podestelor scării.

În rezultatul examinării elementelor scării, sub aspectul identificării integrității acestora, s-a constatat următoarele (fig. 17): elementele structurii de rezistență ale scării (rampele și podestele scării) corespund integral cerințelor Normativelor în vigoare, inclusiv - prin faptul, că nu au fost depistate fisuri și/au încovoieri ale elementelor scării, goluri sau sectoare cu beton friabil.

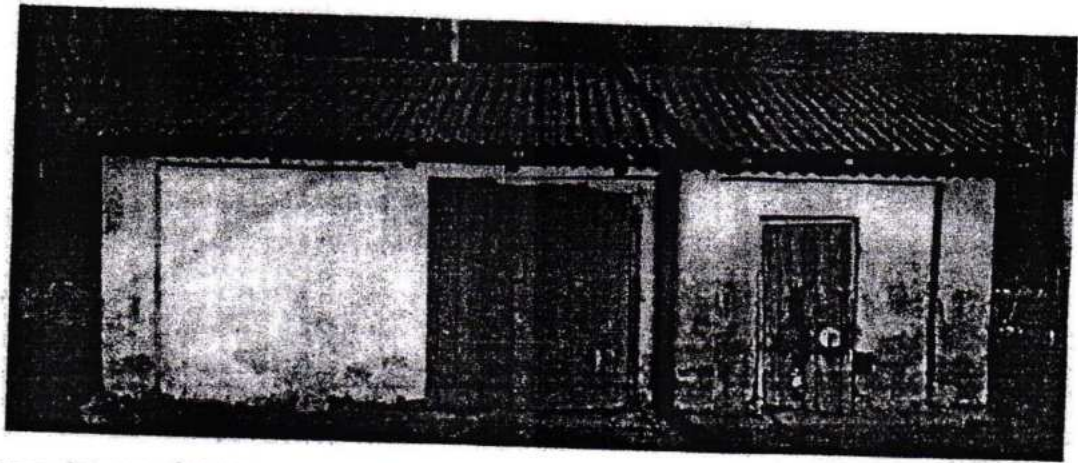
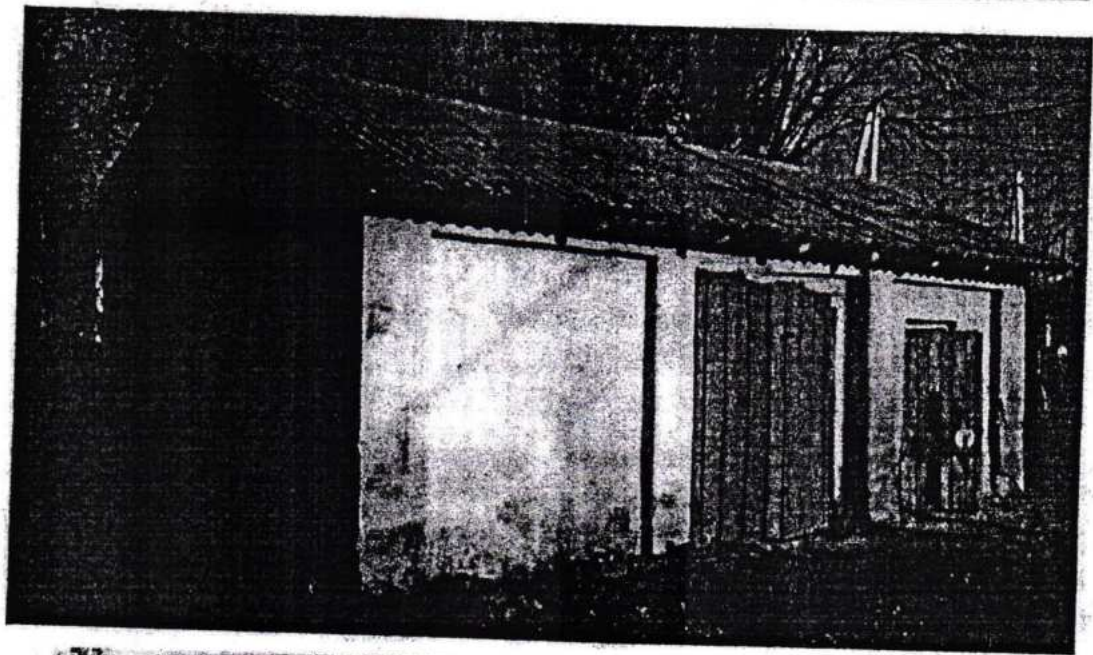
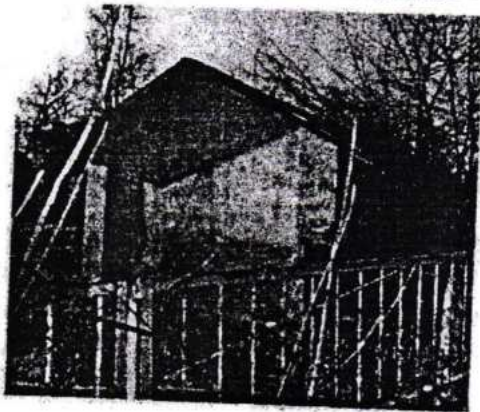
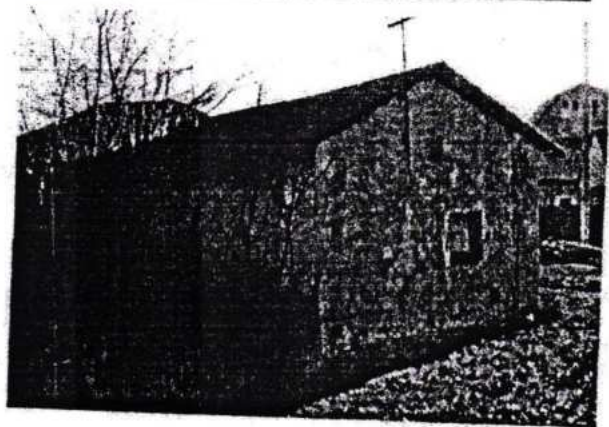
Fig. 18. Aspectul exterior (fațadele) clădirii șurei (magaziei) lit "V"

Luând în considerație gradul avansat de degradare a construcțiilor portante a clădirii șurei (magaziei) - lit. "V", nr. cadastral: 0300107.334.02, apreciată ca "imobil cu elemente de construcție cu grad de avariere", iar reabilitarea/consolidarea acestora ar necesita cheltuieli financiare și de manoperă excesive, soluția rațională în circumstanțele descrise reprezintă demolarea șurei nominalizate. ✓

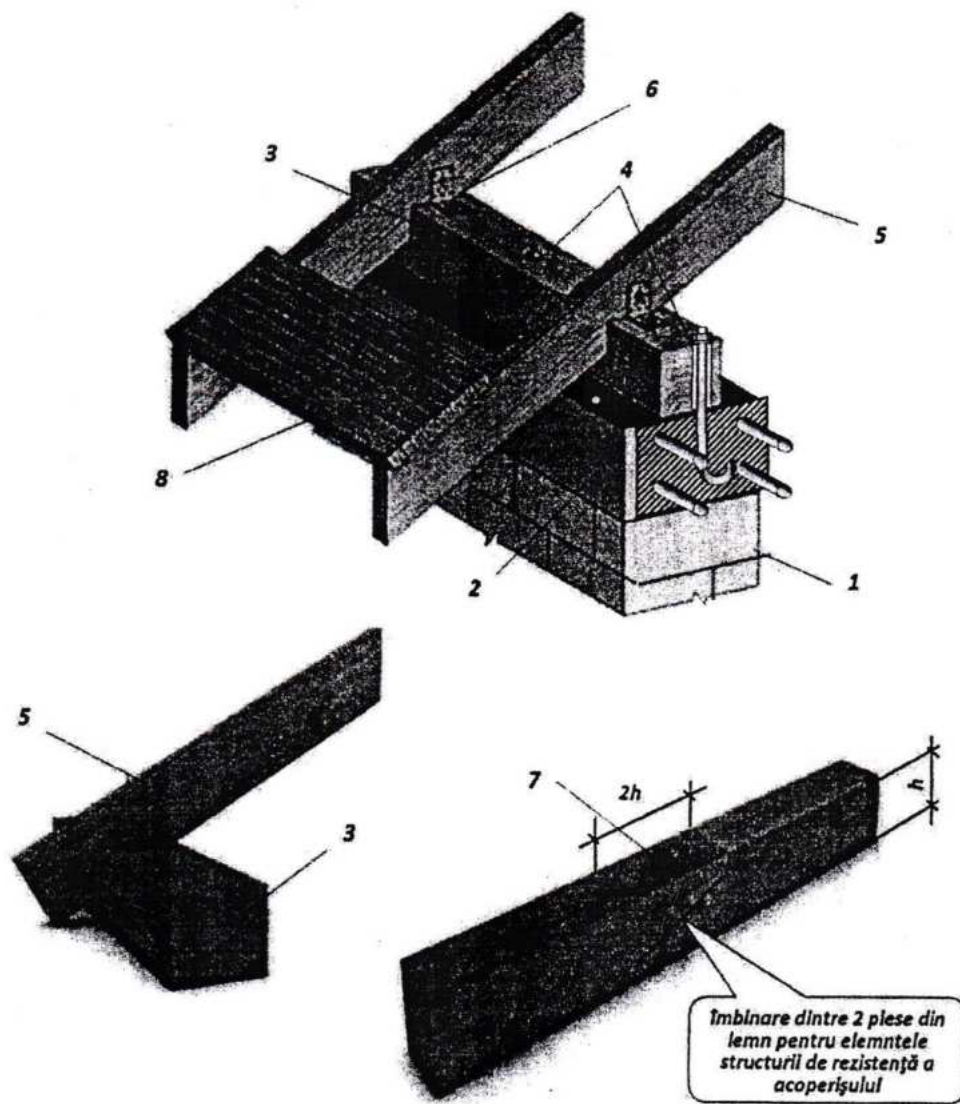
Fig. 4. Noduri de îmbinare a elementelor acoperișului.

Structura de rezistență a acoperișului (după reparația capitală a acestuia) este constituită din popi, căpriori, grindă de coamă, astereală, etc. (fig. 4), confecționate din lemn ecarisat de rășinoase, prelucrate cu materiale antiseptice și antipirine. Căpriorii sunt fixați cu buloane ancorate în centura superioară a **clădirii**, ce asigură stabilitatea

acoperișului în cazul unor eventuale rafale de vânt. Căpriorii sunt dispuși cu interspațiul de  $\approx 90$  cm. Îmbinările dintre elementele structurii de rezistență a acoperișului sunt realizate cu garnituri profilate, buloane și/sau șuruburi autofiletate – măsuri adoptate în corespundere cu cerințele NCM F.05.01-2007. „Proiectarea construcțiilor din lemn”.

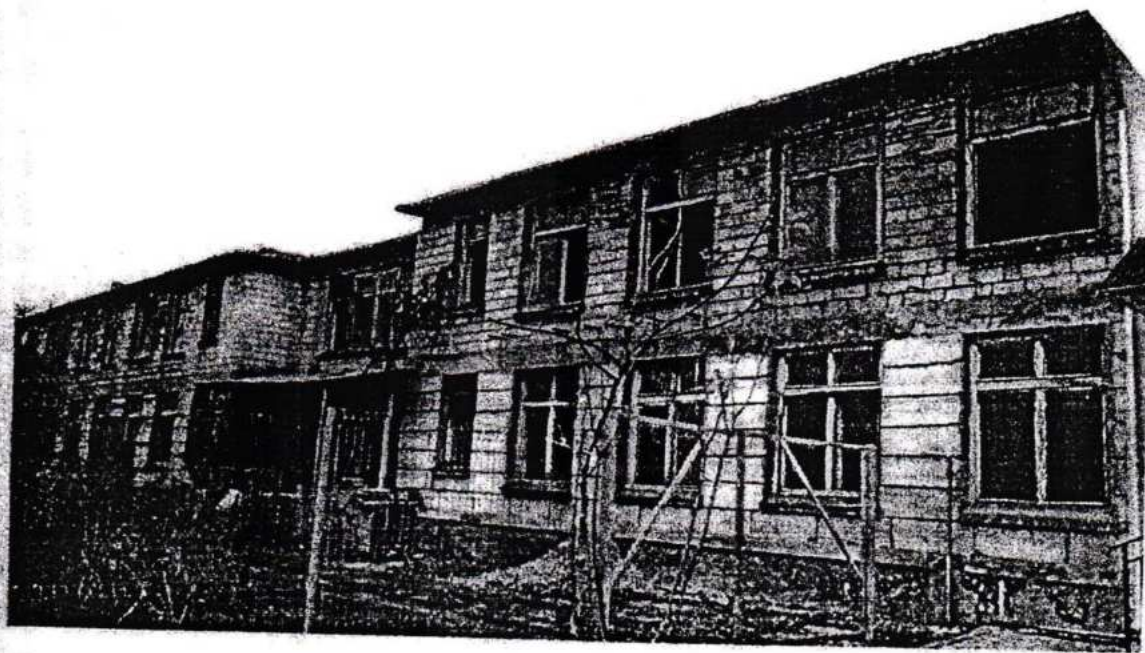
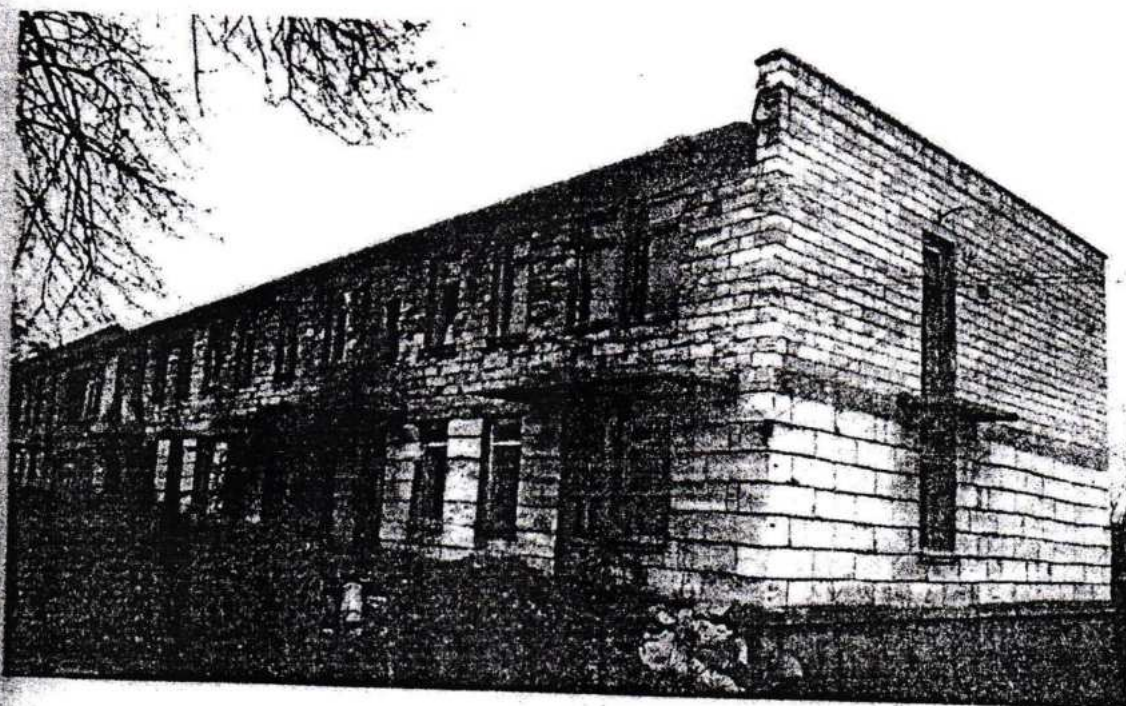
*Fig. 6. Aspectul exterior (fațadele) clădirii cu nr. cadastral: 0300208.102.01, lit. A/2, edificată cu destinația pentru desfășurarea activităților preșcolare.*

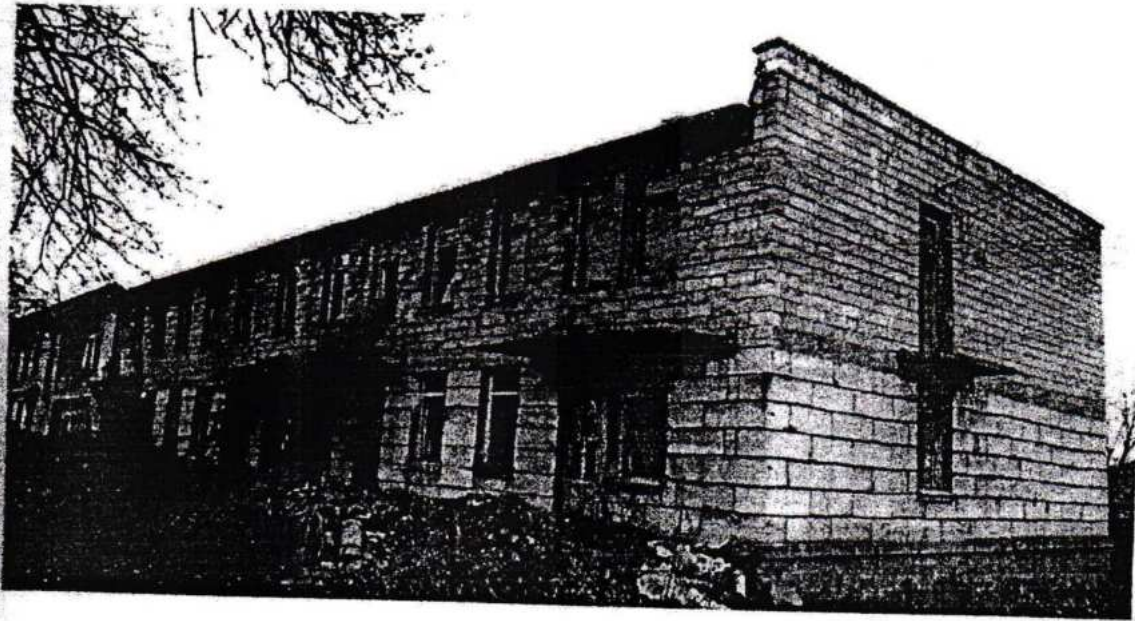
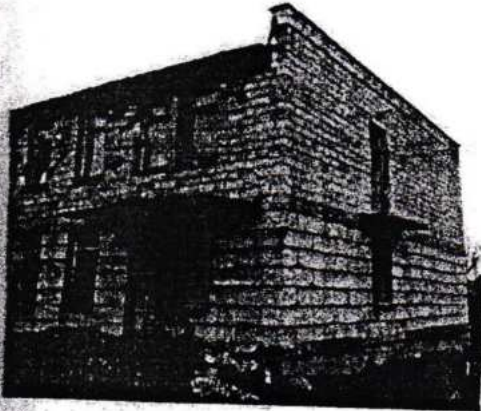
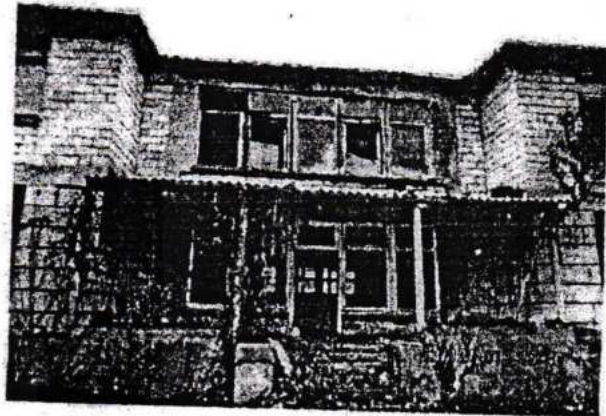
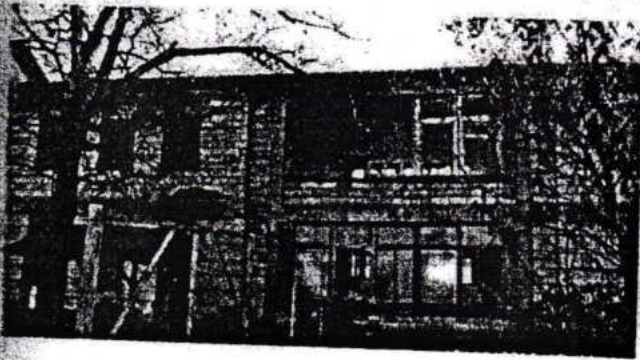
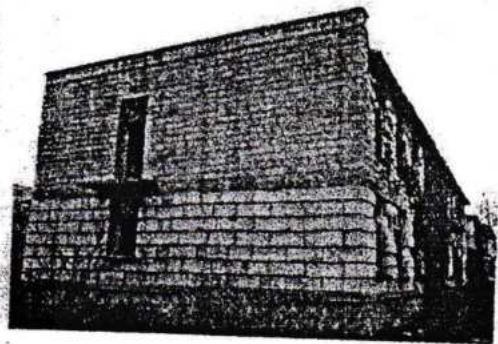
*Fig. 7. Aspectul exterior (façadele) clădirii cu nr. cadastral: 0300208.102.01, lit. A/2, edificată cu destinația pentru desfășurarea activităților preșcolare.*

✓ Pereții portanți perimetrali la nivelul parter sunt executați din blocuri mari de calcar cu dimensiunile acestora de: 40×40×100 cm (fig. 7);

✓ Pereții portanți din interiorul parterului; pereții portanți perimetrali și cei din spațiul interior al nivelului parter și nivelului etaj – blocuri mici din calcar cu dimensiunile acestora de: 20×20×40 cm (fig. 7);

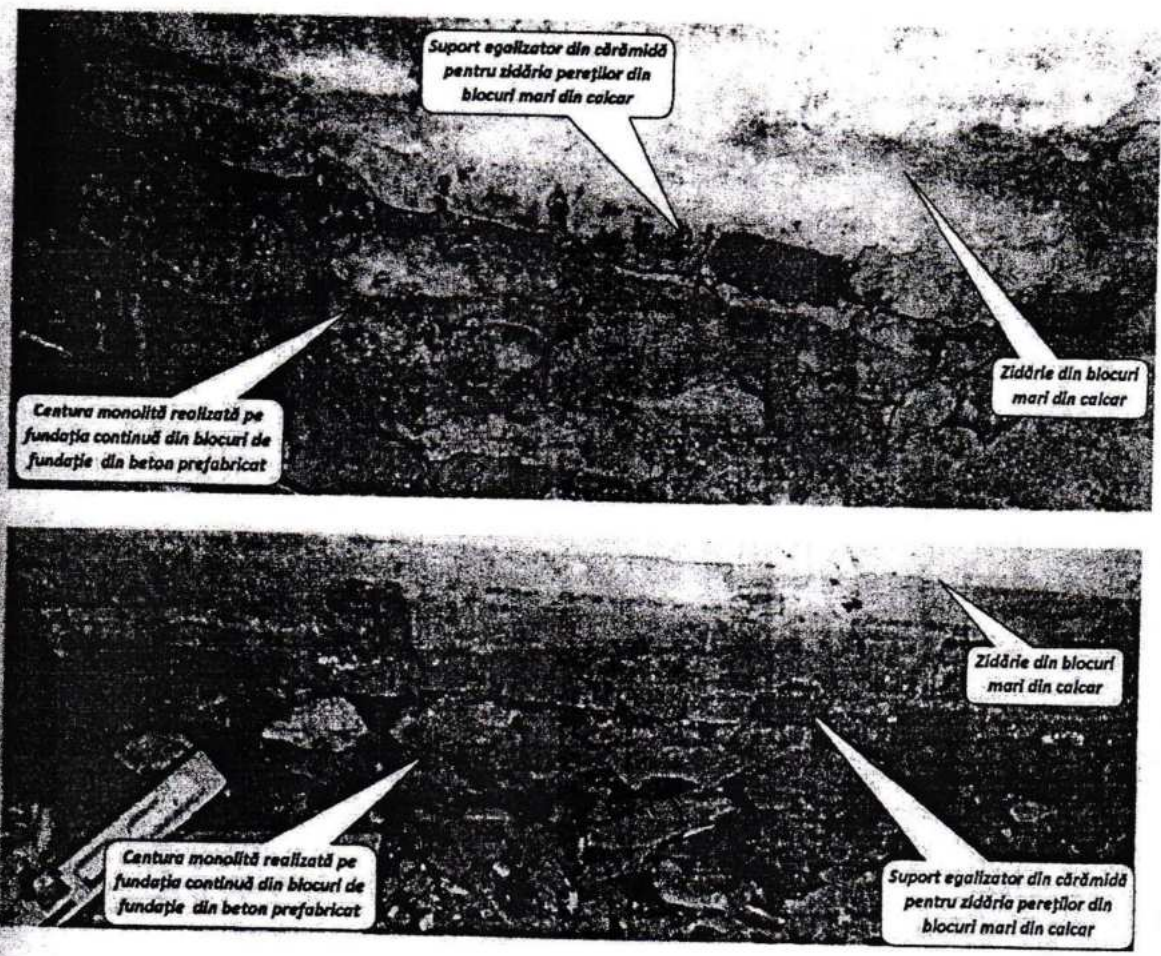
Fig. 9. Aspectul din interiorul clădirii a centurii monolite, realizate deasupra fundației continue din blocuri de fundație din beton prefabricat cu strat egalizator din cărămidă din argilă arsă, executat în calitate de pat pentru blocurile mari din calcar a zidăriei pereților structurali.

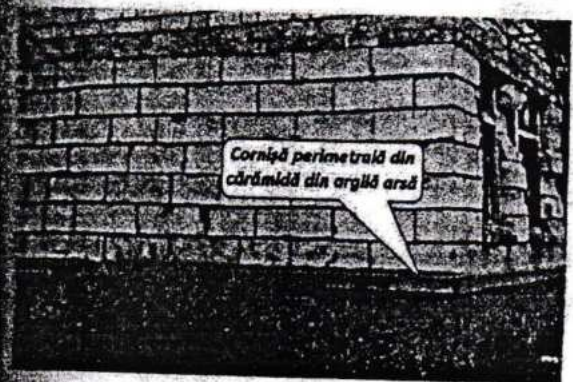
Fig. 10. Aspectul cornișei din cărămidă, care servește în calitate de pat pentru zidărie.

Centura monolită realizată din beton ciclopian deasupra fundației continue, este încununată cu un strat din cărămidă arsă (fig. 10), pozată pe mortar din ciment-nisip, care servește în calitate de suport egalizator pentru blocurile zidăriei pereților structurali, dar și în calitate de cornișă decorativă și/sau element de protecție a soclului clădirii.

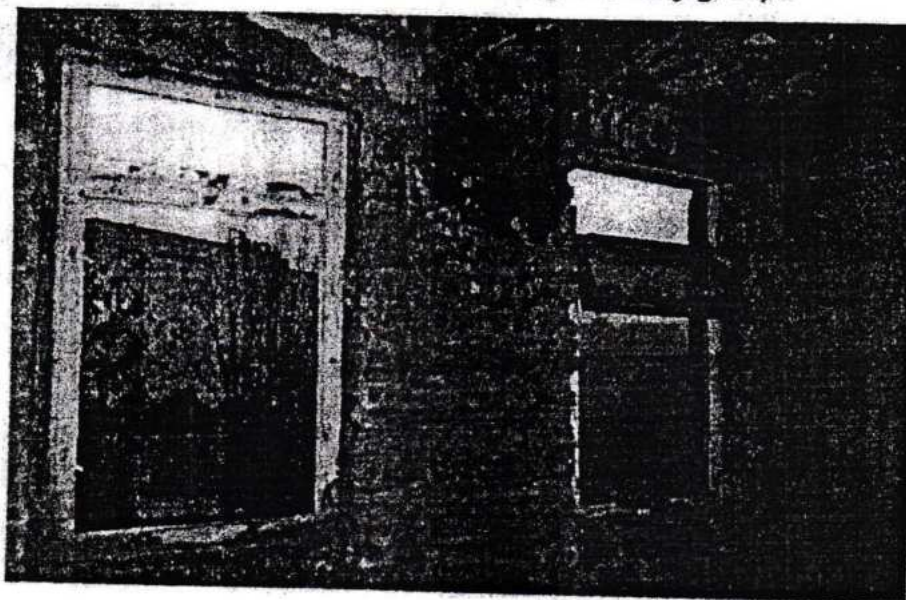
✓ 2 intergoluri, a câte unul la fiecare din pereții portanți perimetrali de la nivelul etajului, realizați din zidăriei din cărămidă din argilă arsă (fig. 11).

Fig. 11. Aspectul intergolului realiza din zidăriei din cărămidă din argilă arsă.
