**DECIZIA**  
**РЕШЕНИЕ**

Cu privire la autorizarea returnării proprietății municipale din administrarea operativă a Direcției Învățământ Tineret și Sport a primăriei mun. Bălți la bilanțul primăriei mun. Bălți

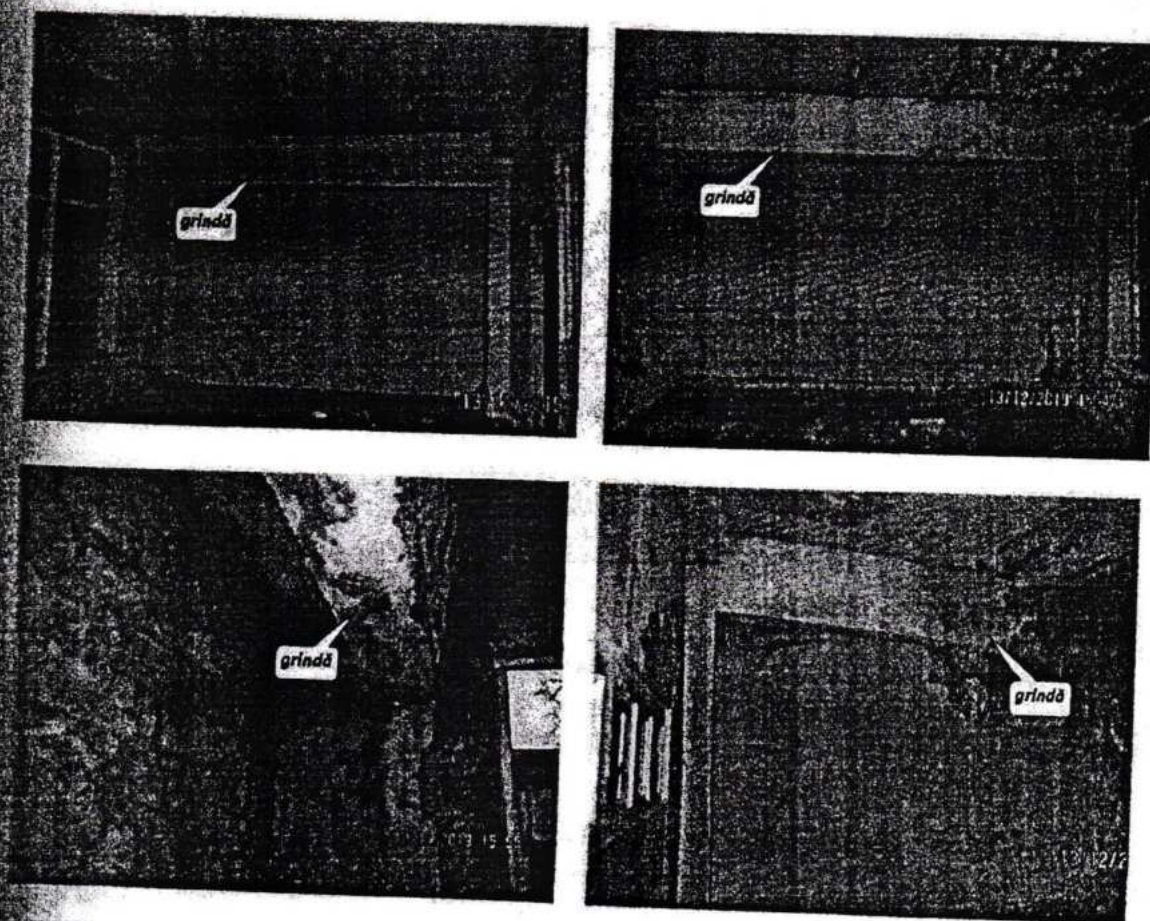
Rigiditatea *clădirii* examinate este asigurată, inclusiv, cu grinzi din beton armat monolit (*fig. 12*), dispuse în direcția transversală ale *clădirii*, unele din ele servind în calitate de suport pentru plăcile de planșeu amplasate de-a lungul axelor longitudinale ale *clădirii*.

*Fig.12. Aspectul grinzilor structurii de rezistență a clădirii examinate.*

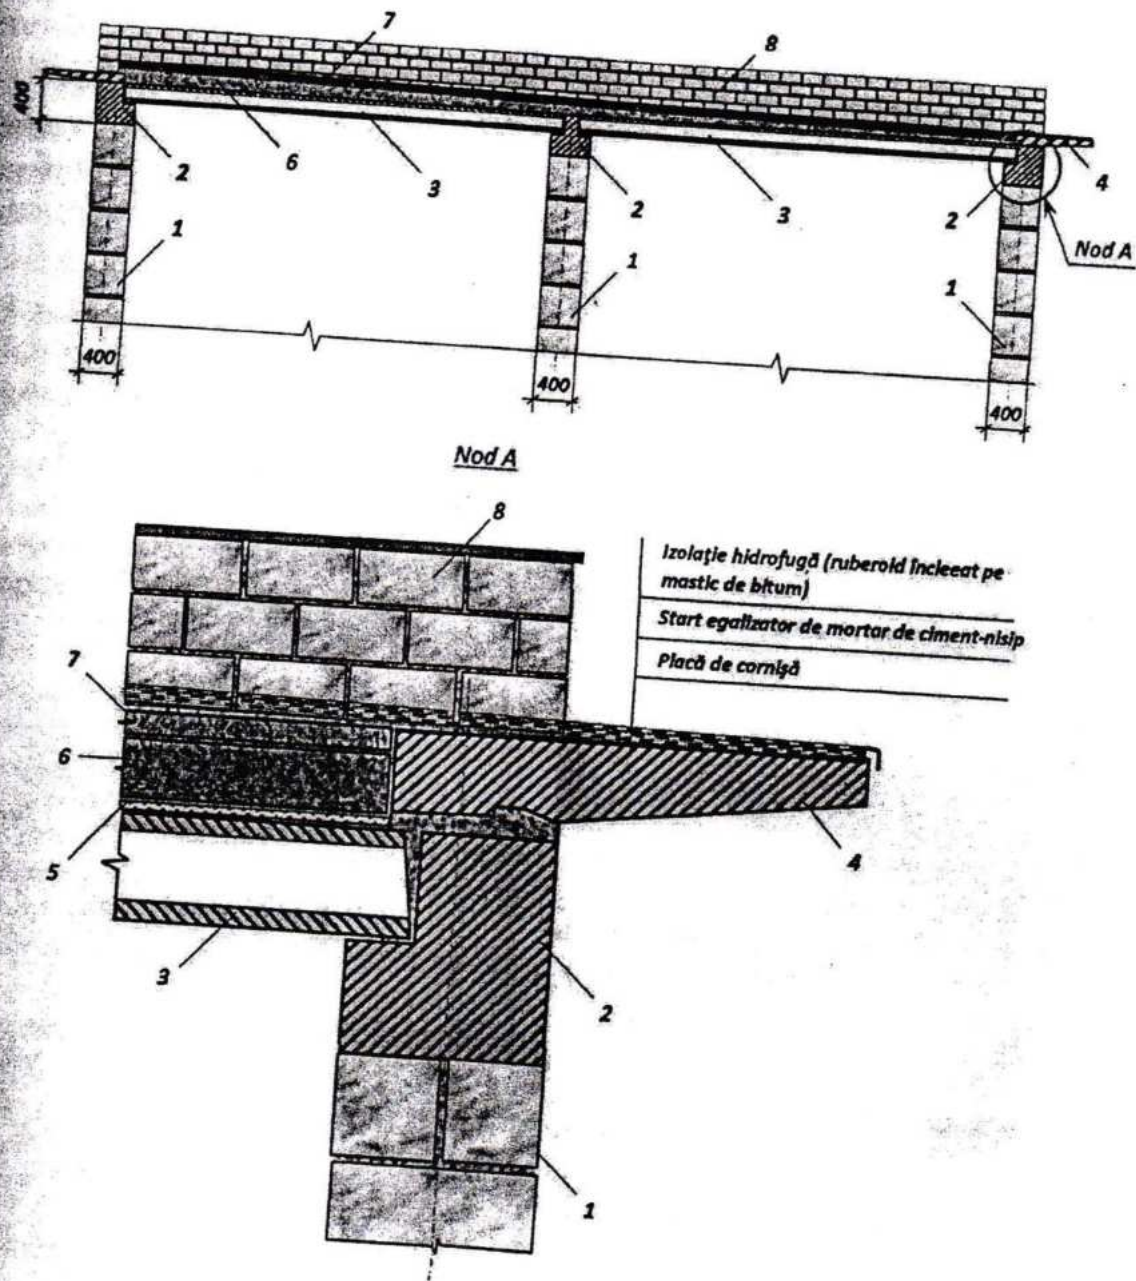
Acoperișul clădirii examinate este realizat cu pantă dulce (lină) cu unghiul de înclinare a acesteia de  $\approx 3^\circ$  (fig. 13).

Fig. 13. Secțiune în planul transversal al clădirii.  
 1 – perete portant din zidărie din blocuri mici de calcar; 2 – centură antiseismică;  
 3 – placă de planșeu prefabricată; 4 – placă de cornișă; 5 – barieră de vapori; 6 – strat  
 termoizolant din argilă expandată (grosime variabilă); 7 – strat egalizator din mortar  
 de ciment-nisip,  $\delta_{\min} \approx 50$  mm; 8 – parapet

Învelitoarea acoperișului a fost realizată din mai multe straturi de ruberoid (încleiate probabil pe parcursul exploatării clădirii, în cadrul lucrărilor de reparație a învelitorii degradate), stratul hidrofug al învelitorii fiind degradat substanțial, aceasta din urmă a contribuit la infiltrarea umidității în spațiul interior al clădirii examinate.

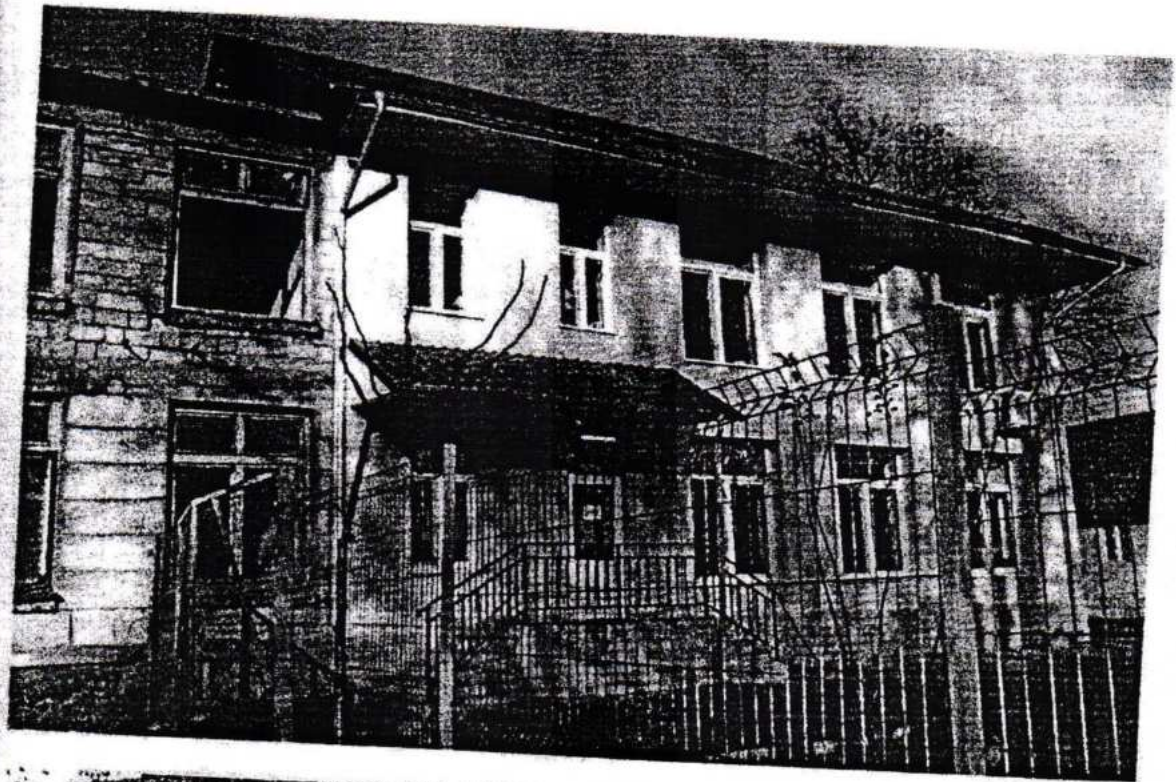
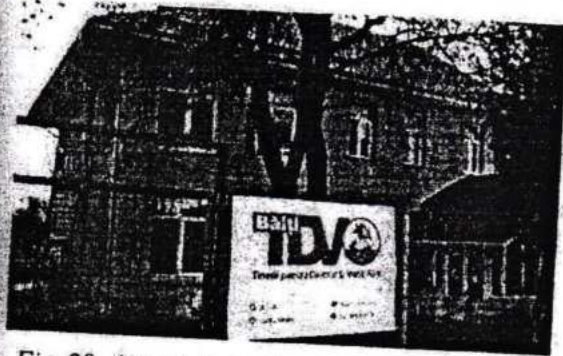
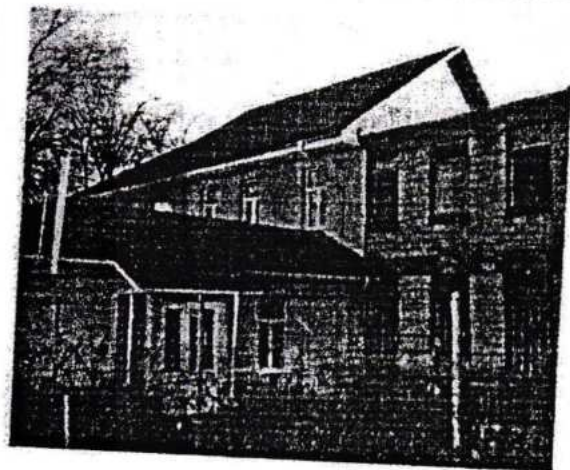
Cu toate acestea, se va menționa, că o porțiune a clădirii examinate a fost supusă reparației capitale (fig. 20), atât la nivelul parterului, cât și la nivelul etaj (fig. 21, 22).

Fig. 20. Aspectul exterior (fașadele) a porțiunii clădirii cu nr. cadastral: 0300208.102.01, lit. A/2, în urma lucrărilor de reparație capitală.

**Notă:** Starea tehnică actuală a elementelor portante a porțiunii clădirii cu nr. cadastral: 0300208.102.01, lit. A/2, în urma lucrărilor de reparație capitală, din punct de vedere al integrității elementelor constructive, rezistenței, rigidității și stabilității construcțiilor portante, *corespund* cerințelor reflectate în documentele normative în vigoare, inclusiv - exigențelor esențiale, dintre care: **A** - rezistență și stabilitate; **B** - siguranță în exploatare; **C** - siguranță la foc; **D** - igienă, sănătatea oamenilor; refacerea și protecția mediului înconjurător; **E** - izolație termică, hidrofugă și economie de energie; **F** - protecția împotriva zgomotului.

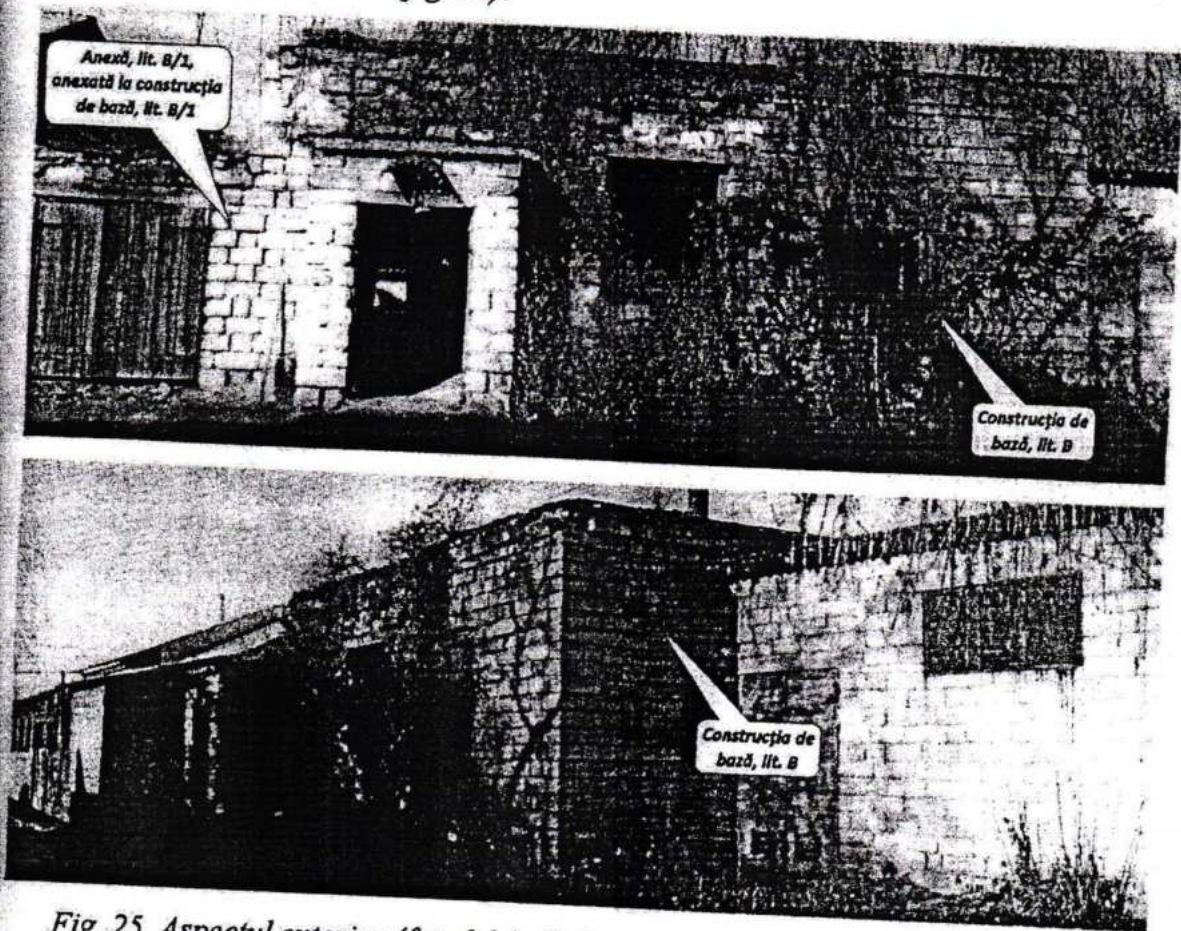
Clădirea examinată, cu nr. cadastral: 0300208.102.02, lit. B (fig. 2, Anexa 1), destinată pentru cazangerie, în elevație dispune de un nivel - nivel parter (fig. 25) și reprezintă o construcție de bază de formă dreptunghiulară în plan, cu dimensiunile exterioare de  $10,95 \times 6,85$  m (fig. 26).

Fig. 25. Aspectul exterior (fașadele) clădirii cu nr. cadastral: 0300208.102.02, lit. B și anexei lit. B/1, edificată cu destinația pentru cazangerie.

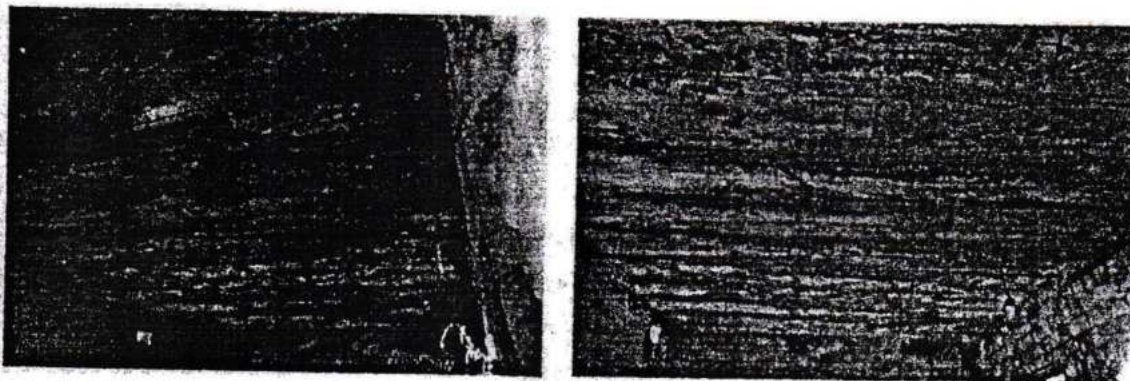
Acțiunea pe perioadă îndelungată a umidității provenite prin scurgerea apelor pluviale prin învelitoarea degradată al acoperișului, a condiționat dezvoltarea proceselor ireversibile de coroziune chimică a armăturii de rezistență a plăcilor de planșeu în zonele afectate de umezirea frecventă ale acestora (fig.32), implicit – a fost condiționată diminuarea capacității portante ale planșeelor de acoperiș.

Totodată, în urma evaluării tehnice, au fost identificate valori excesive a săgeții plăcilor de planșeu.

Factorii nominalizați în ansamblu au condus la aprecierea ca "stare cu grad înalt de avariere" a plăcilor de planșeu cu goluri a clădirii destinate pentru cazangerie;

Fig. 32. Aspectul planșeului de acoperiș realizat deasupra spațiului cazangeriei.

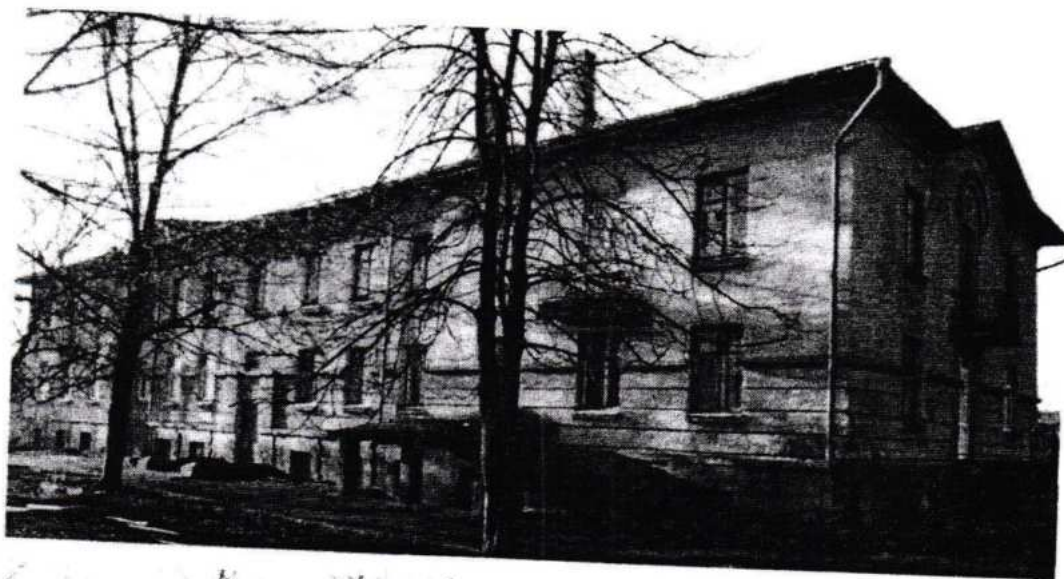
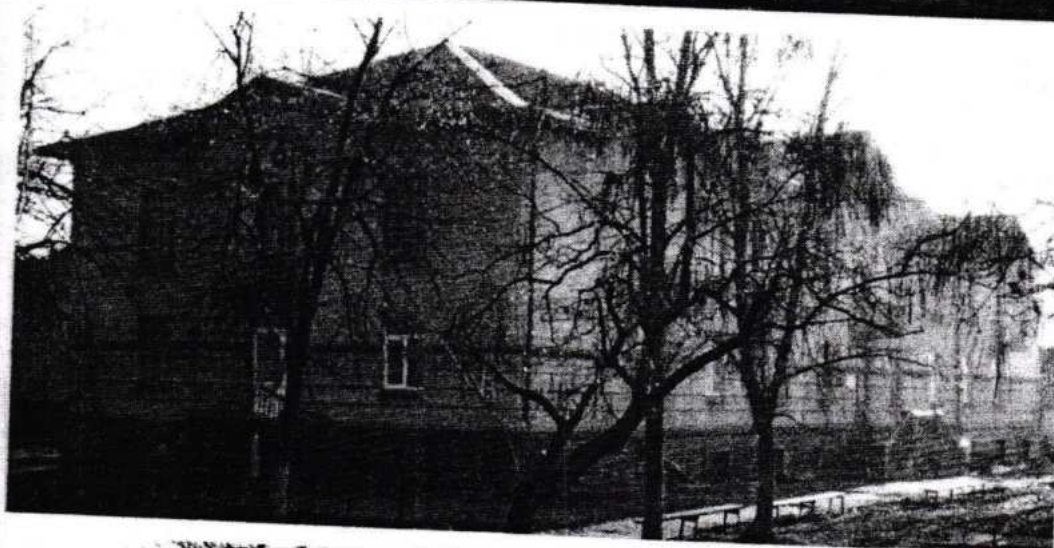
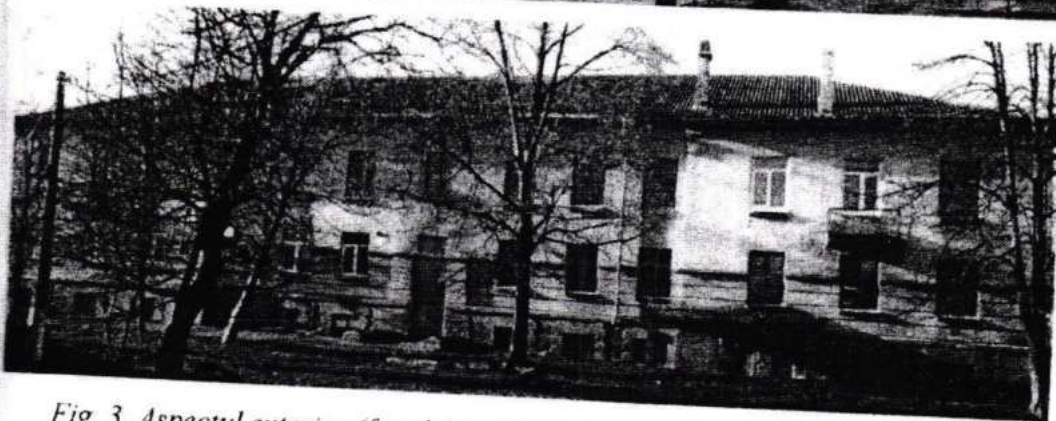
*Clădirea* examinată, cu nr. cadastral: 0300107.3234.01, lit. A (fig. 2, Anexa 1), în elevație dispune de 3 nivele dintre care: nivel demisol; nivel parter și nivel *etaj* (fig. 3, 4) și reprezintă o construcție de bază de formă dreptunghiulară în plan, cu dimensiunile exterioare de 42,10×14,10 m.

Fig. 3. Aspectul exterior (fațadele) clădirii cu nr. cadastral: 0300107.334.01,  
lit. A, edificată cu destinația pentru desfășurarea activităților de învățământ și educație.

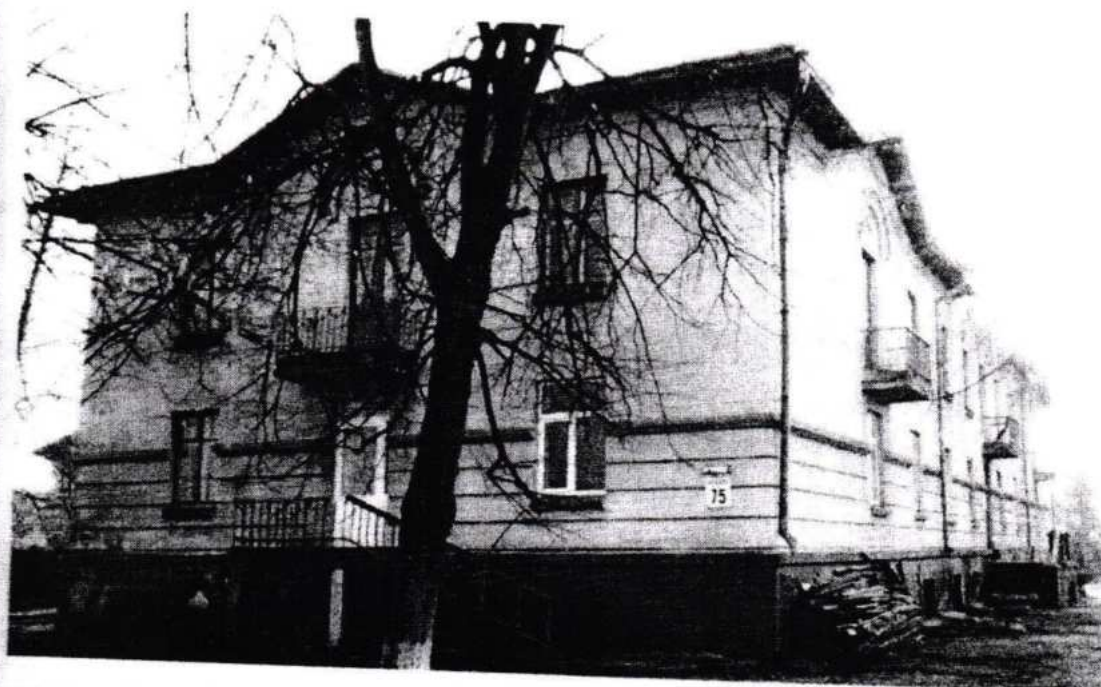
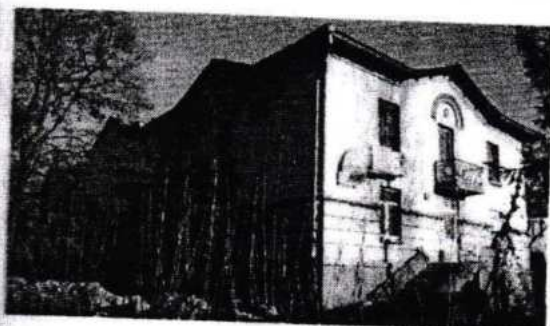
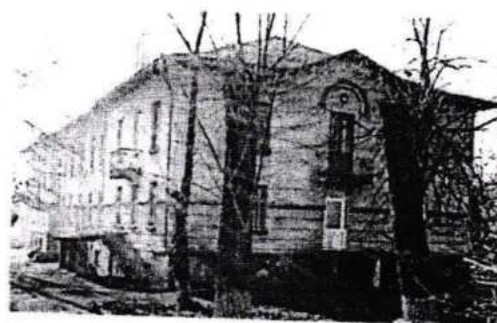
*Fig. 4. Aspectul exterior (fațadele) clădirii cu nr. cadastral: 0300107.334.01, lit. A, edificată cu destinația pentru desfășurarea activităților de învățământ și educație.*

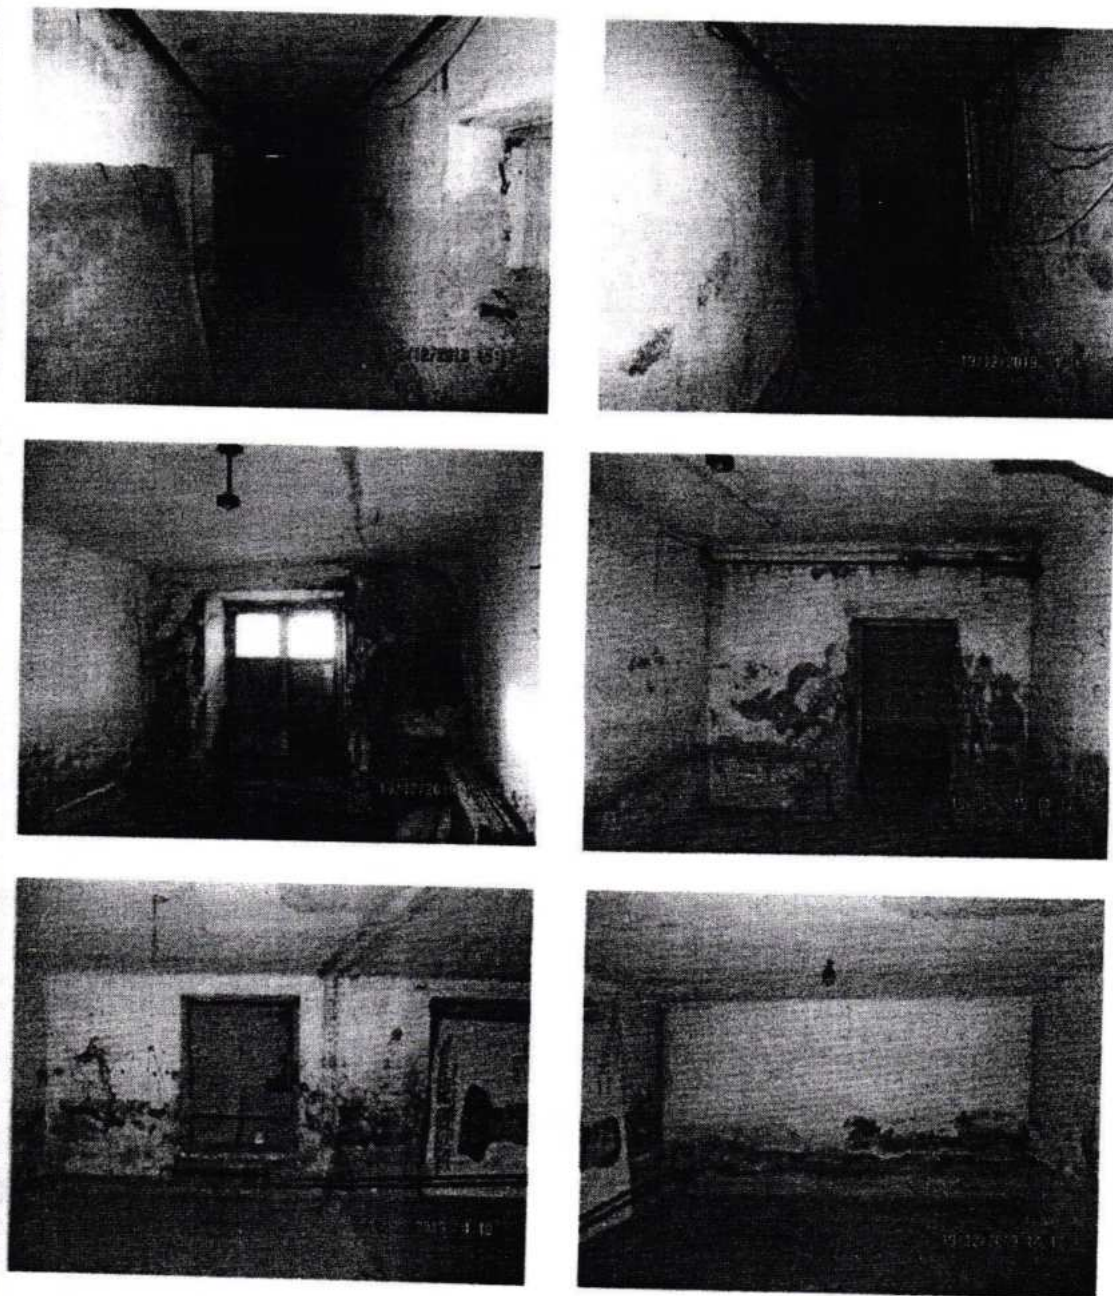
Fundamentul *clădirii* examinate, idem – pereții structurii de rezistență la nivelul demisolului (*fig. 5, 9*), reprezintă fundație continuă (*fig. 6*), realizată pe axele principale ale acesteia, poziționată în direcția longitudinală și transversală ale *clădirii* (*Anexa 2*) din beton ciclopian cu grosimea acestora de  $\approx 1,0$  m (*fig. 6, 9*).

*Fig. 5. Aspecte a spațiilor interioare ale demisolului.*

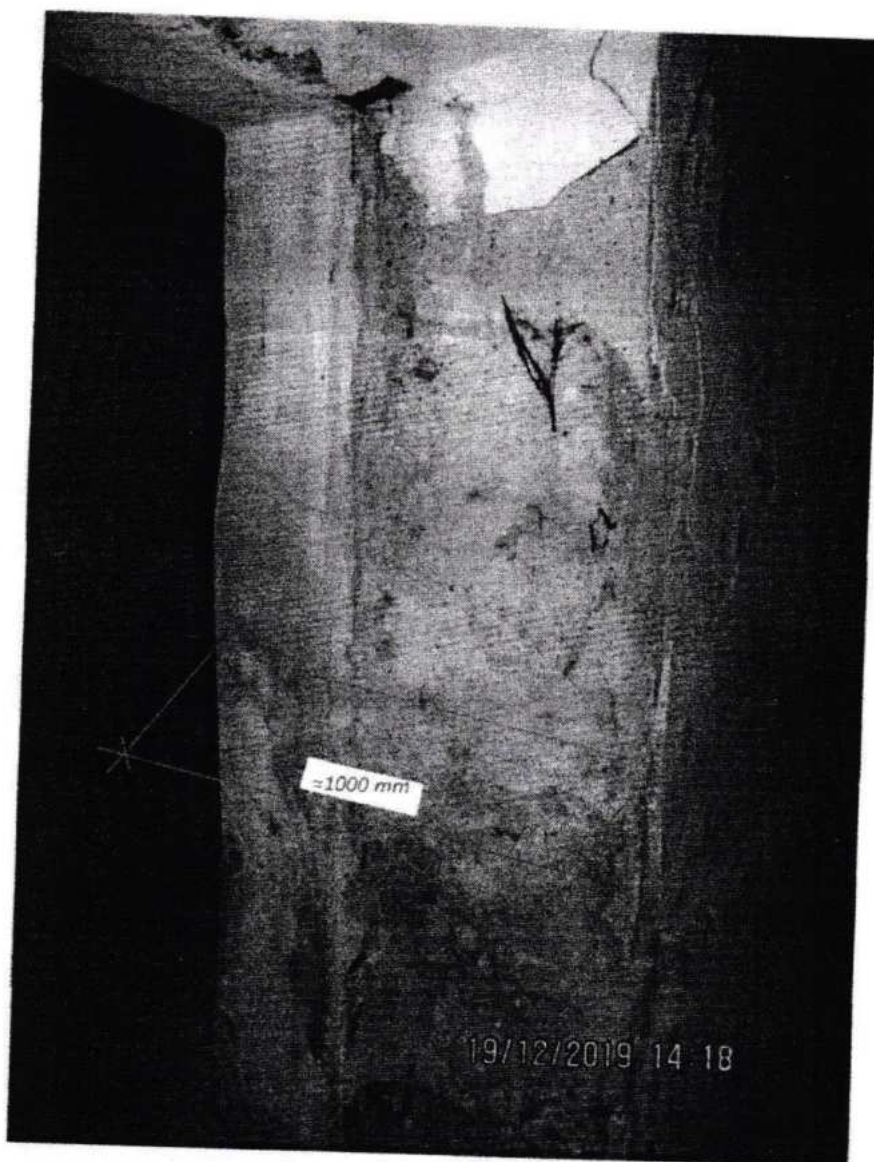
Fig. 6. Aspectul peretelui portant (central) din spațiul demisolului.

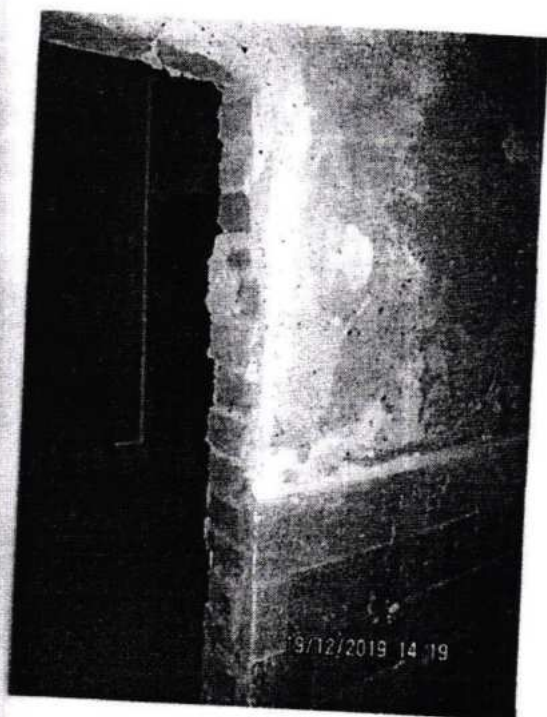
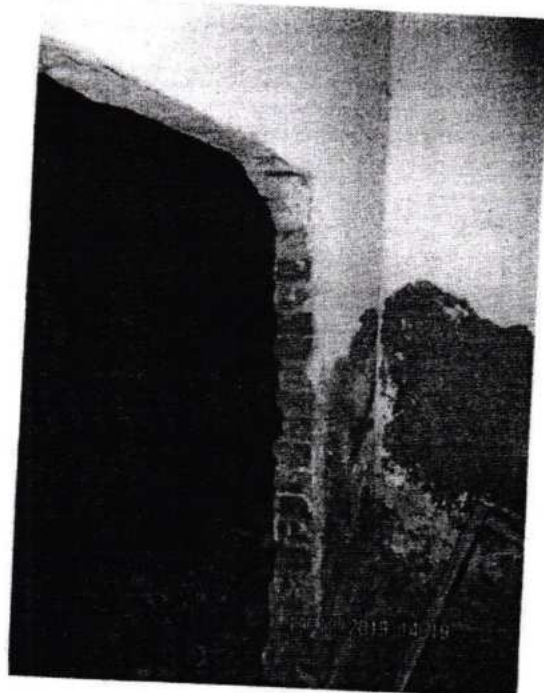
Pereții intermediari din spațiul demisolului sunt realizați din zidăriei din cărămidă din argilă arsă (fig. 7) cu material de umplură a rosturilor din mortar de var-ciment- nisip.

Fig. 7. Aspectul pereților intermediari (de compartimentare) din spațiul demisolului.

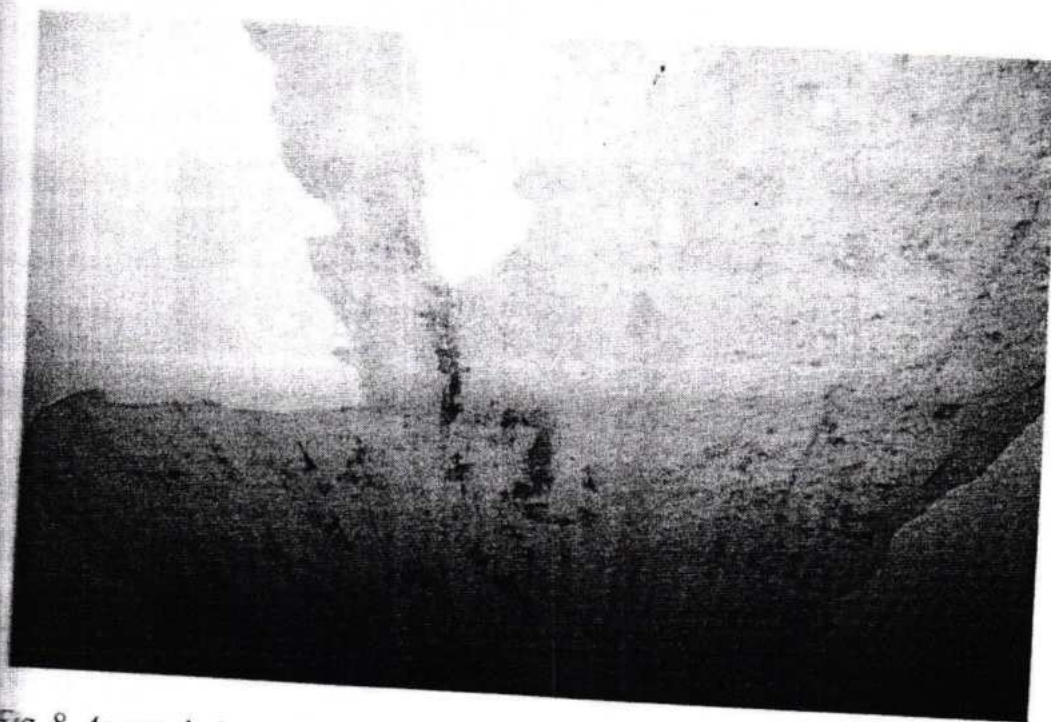
Planșeul deasupra nivelului demisolului a fost realizat din beton armat monolit pe pereții structurali ale clădirii (fig. 8, 9).

Fig. 8. Aspectul planșeului realizat deasupra demisolului din beton armat monolit.

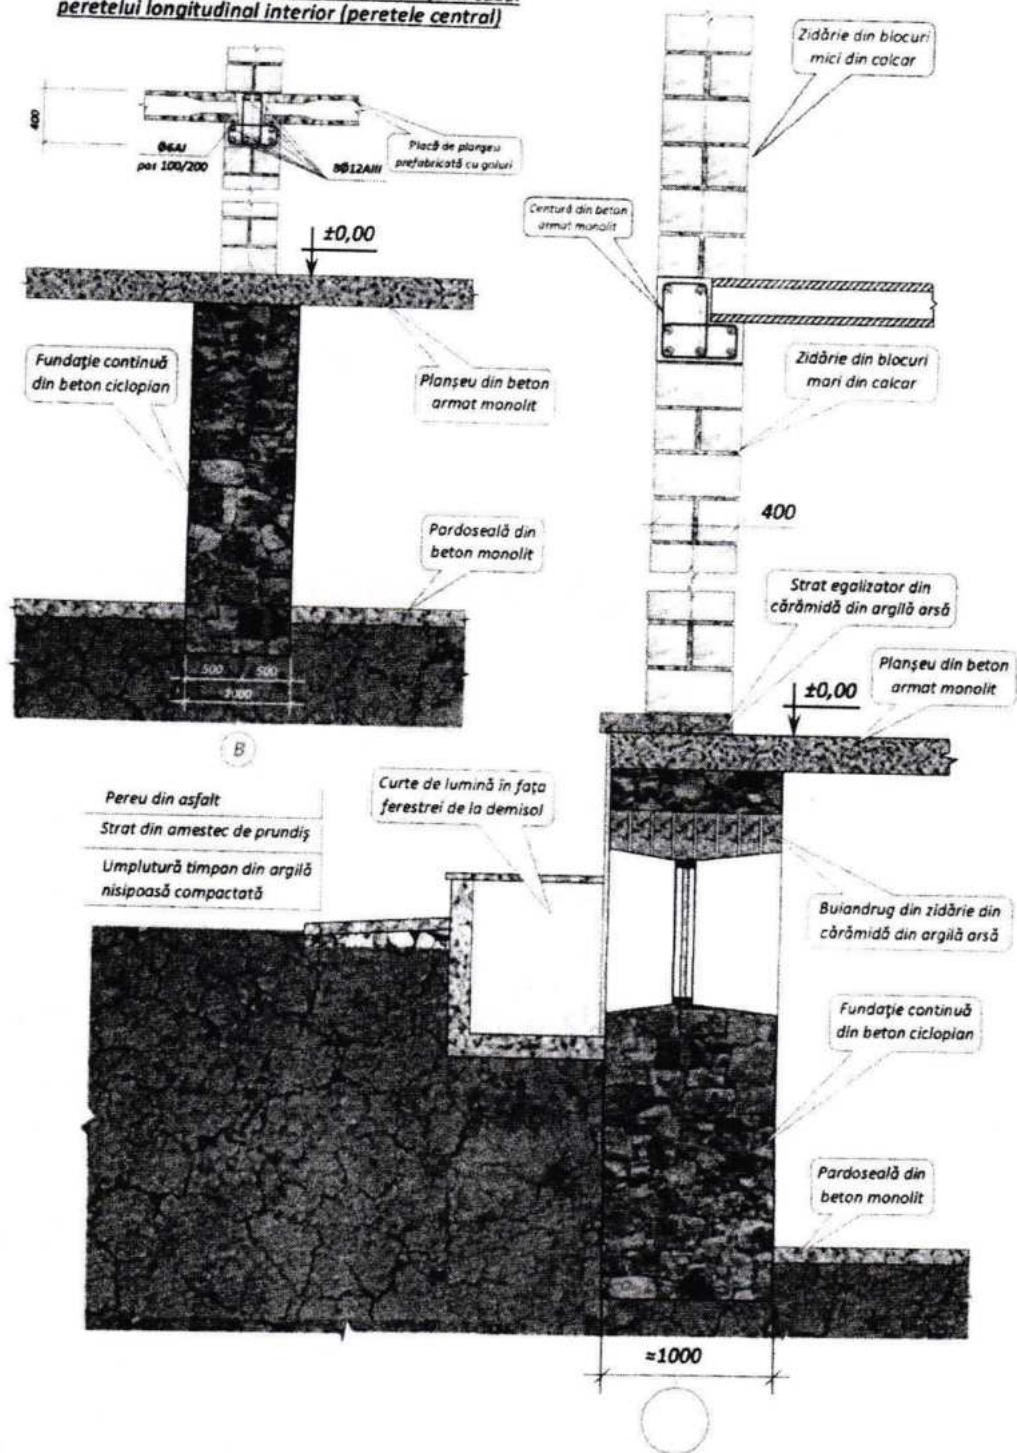
**Schema elementelor structurii de rezistență în cazul  
peretelui longitudinal interior (peretele central)**

Fig. 8. Scheme constructive a fundației continue, pereților structurali și planșeului

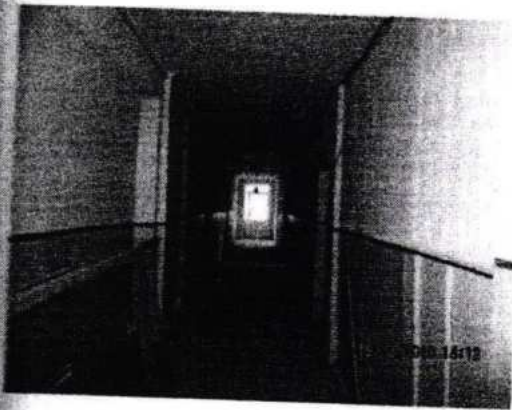
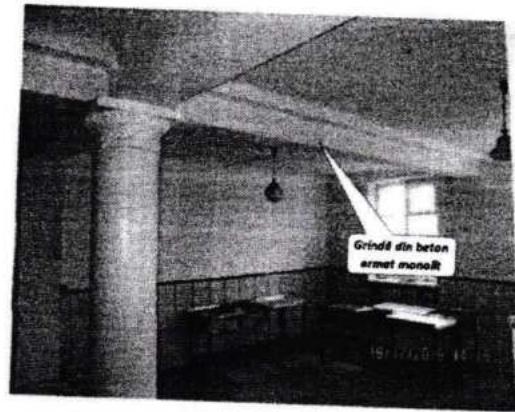
✓ fisuri și rupturi în zidăria pereților structurali și a pereților de compartimentare nu au fost depistate (*fig. 9, 10*), fapt ce denotă, inclusiv - lipsa tasărilor neuniforme a terenului de fundație - în particular și a fundației continue - în ansamblu.

Fig. 9. Aspectul din coridorul și holului nivelului parter al clădirii examinate.

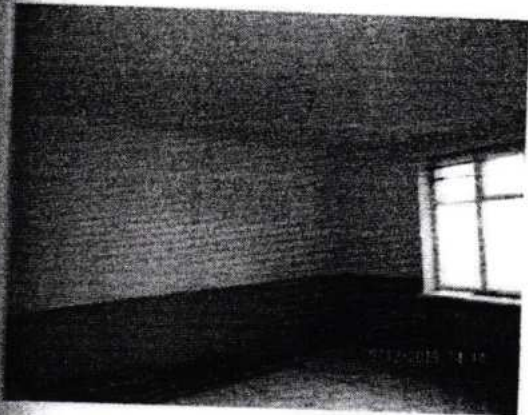
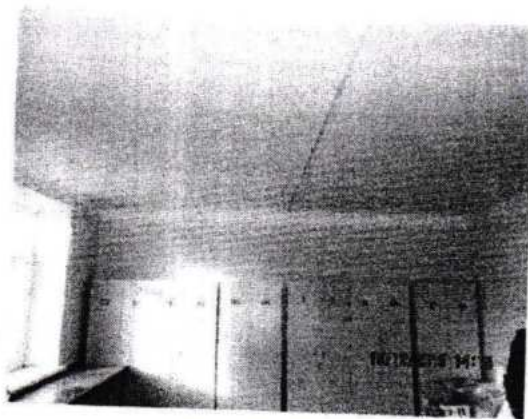
Fig. 10. Aspecte din spațiile interioare la nivelul parter al clădirii.

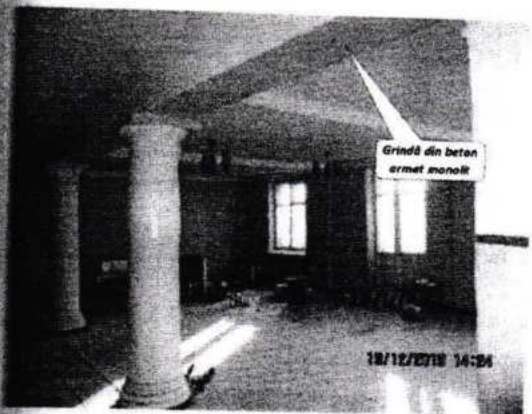
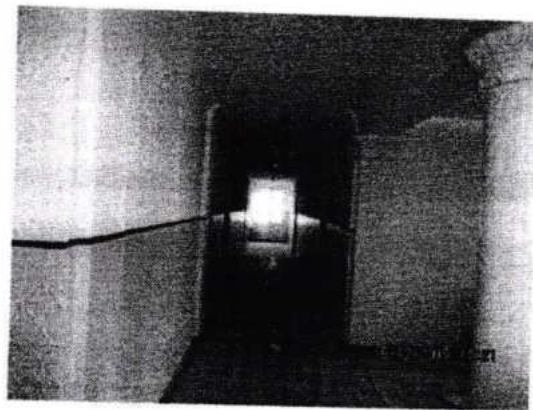
Fig. 11. Aspectul din coridorul și holului nivelului etaj al clădirii examinate.

Planșeul deasupra parterului și nivelului etaj a fost realizat din plăci de planșeu fabricate cu goluri, montate pe pereții structurali amplasați de-a lungul axelor longitudinale ale *clădirii* și, parțial - pe pereții structurali transversali și/sau pe grinzile de beton armat monolit (fig. 9, 11, 12) – acestea, în ansamblu, constituind discul orizontal al *clădirii*, ce asigură rigiditatea și stabilitatea acesteia.

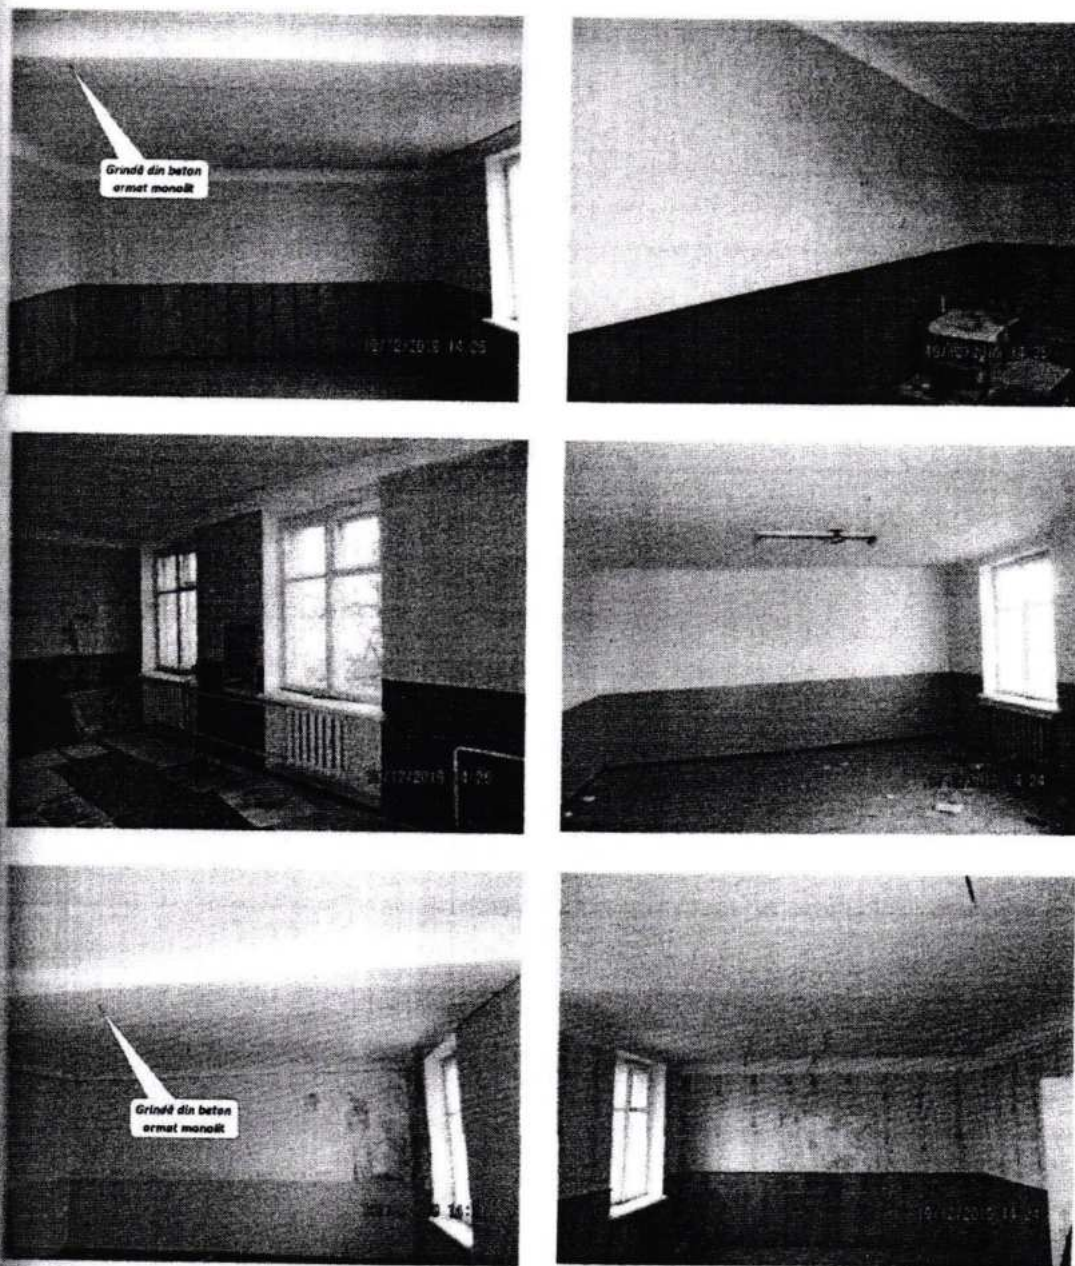
Fig. 12. Aspecte din spațiile interioare la nivelul etaj al cădirii.

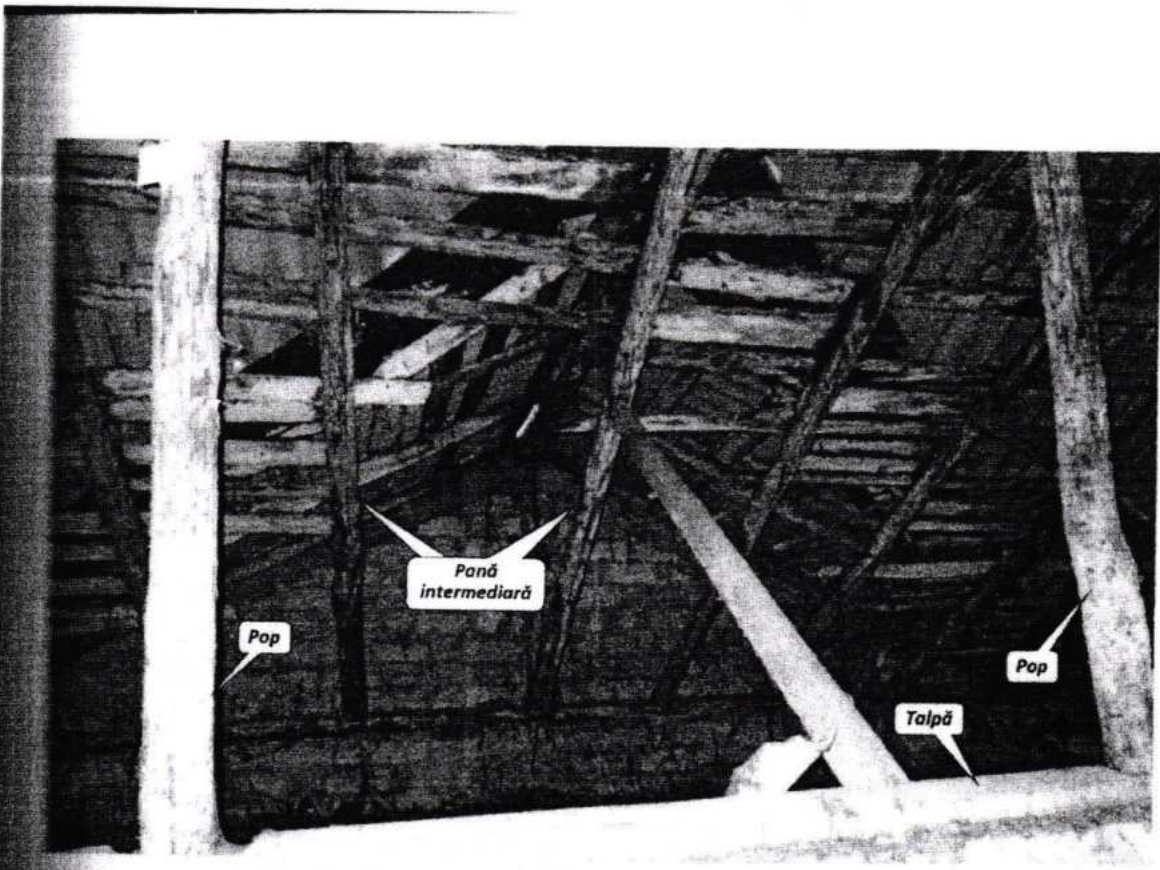
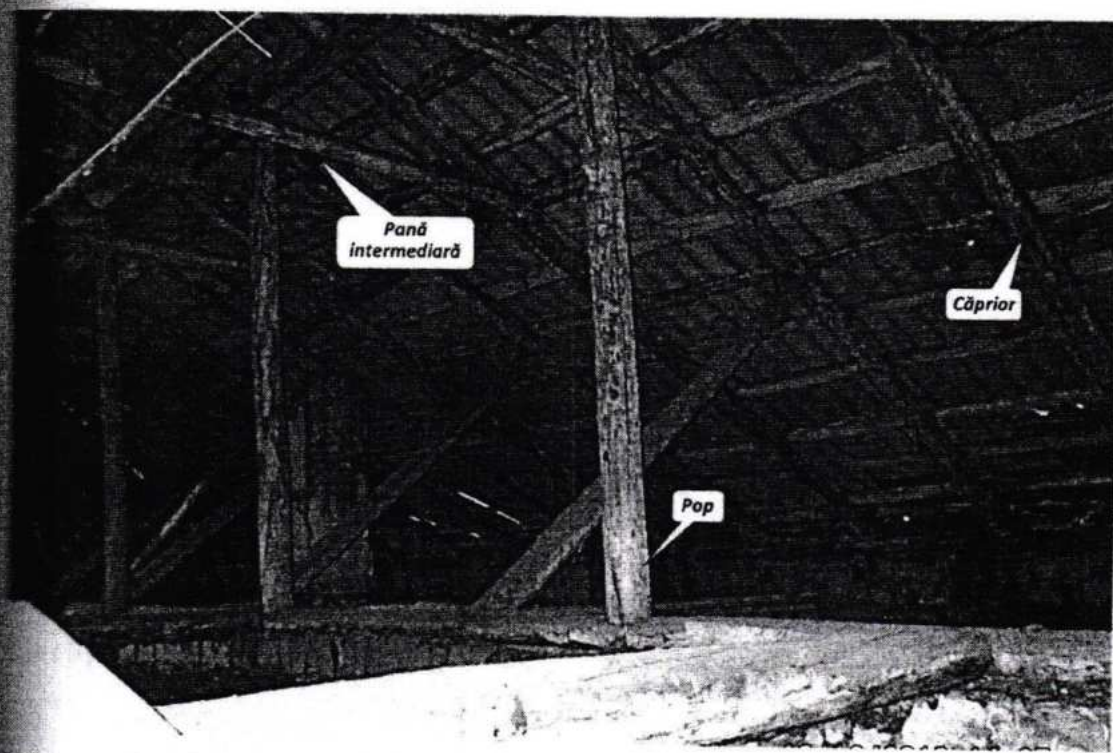
Structura de rezistență a acoperișului este atribuită la șarpantă cu scaune, fiind constituită din popi și talpă, căpriori, cosoroabă, pene intermediare, grindă de coamă, elește și contrafișe amplasate în direcțiile transversale și longitudinale (de-a lungul axei clădirii) ale acoperișului - toate din lemn rotund de rășinoase (fig. 13, 14) cu valoarea medie a diametrului elementelor nominalizate de  $\approx 20-25$  cm.

Fig. 13. Elementele structurii de rezistență al acoperișului șarpantă.

- ✓ Structura de rezistență al acoperișului șarpantă se apreciază ca satisfăcătoare, fiind caracterizată, la general, prin lipsa elementelor din lemn, degradate biologic (de microorganismе și ciuperci) și/sau de insecte (carii), doar cu mici excepții – aceasta, din motivul că elementele structurii de rezistență nu au fost prelucrate cu substanțe antiseptice sau insecticide;

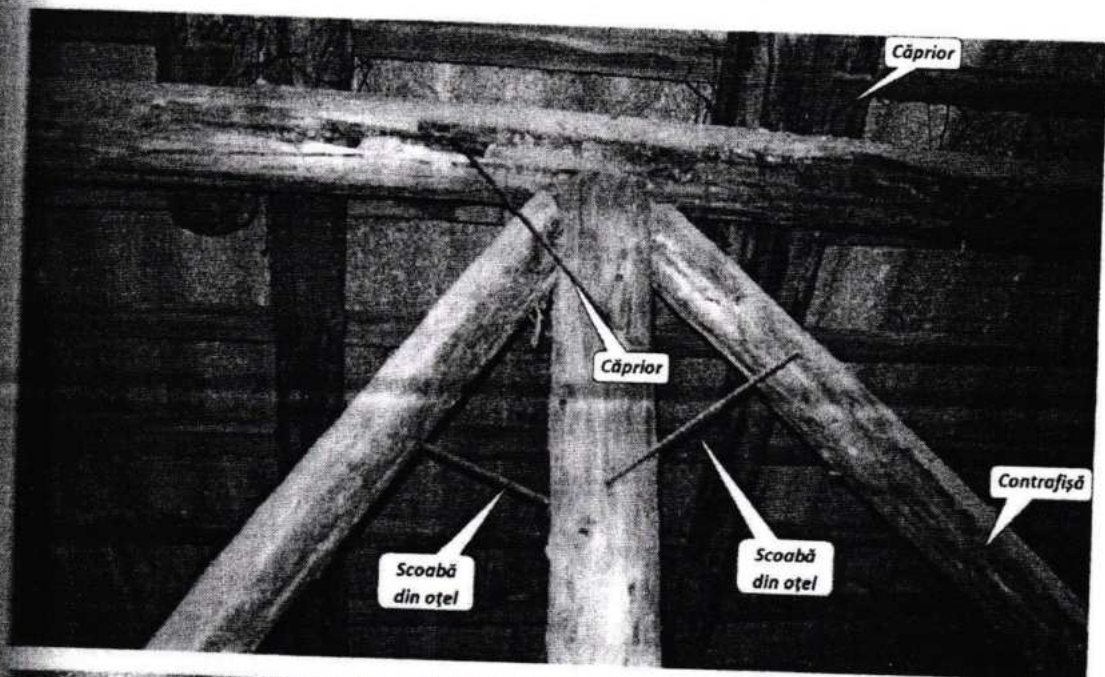
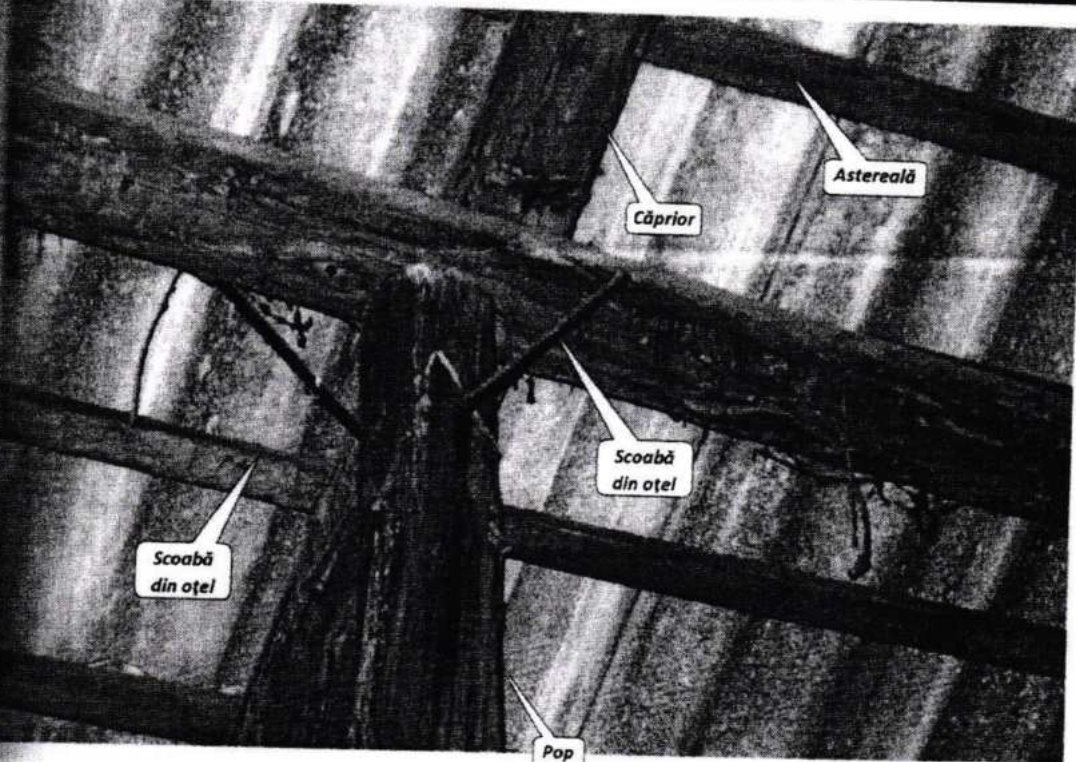
Îmbinările dintre popi cu talpa sunt realizate cu scoabe din oțel (fig. 14).

Îmbinările dintre căpriori cu cosoroaba și contrafișe, dintre popi și penele intermediare, la fel, dintre popi și contrafișe cu grinda de coamă sunt realizate cu scoabe din oțel (fig. 14).

Fig. 14. Scheme de îmbinare a popilor și contrafișelor cu penele intermediare.

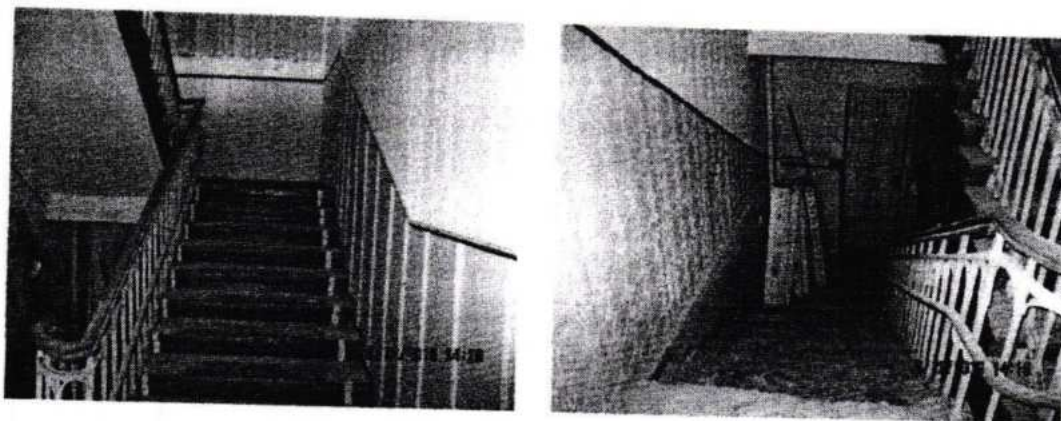
Fig. 17. Aspectul elementelor structurii de rezistență ale scării în componența rampelor și podestelor scării.

În rezultatul examinării elementelor scării, sub aspectul identificării integrității acestora, s-a constatat următoarele (fig. 17): elementele structurii de rezistență ale scării (rampele și podestele scării) corespund integral cerințelor Normativelor în vigoare, inclusiv - prin faptul, că nu au fost depistate fisuri și/au încovoieri ale elementelor scării, goluri sau sectoare cu beton friabil.
