**DECIZIA**  
**РЕШЕНИЕ**

Cu privire la autorizarea returnării proprietății municipale din administrarea operativă a Direcției Învățământ Tineret și Sport a primăriei mun. Bălți la bilanțul primăriei mun. Bălți

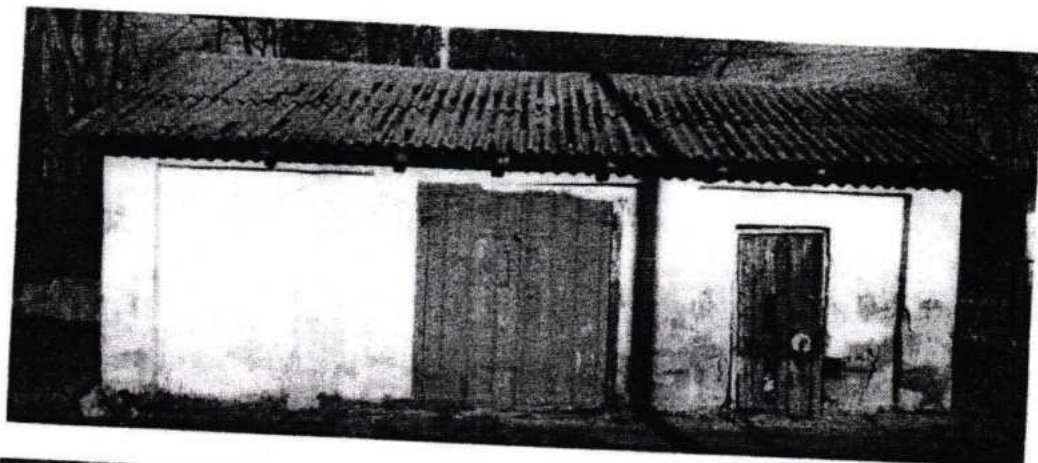
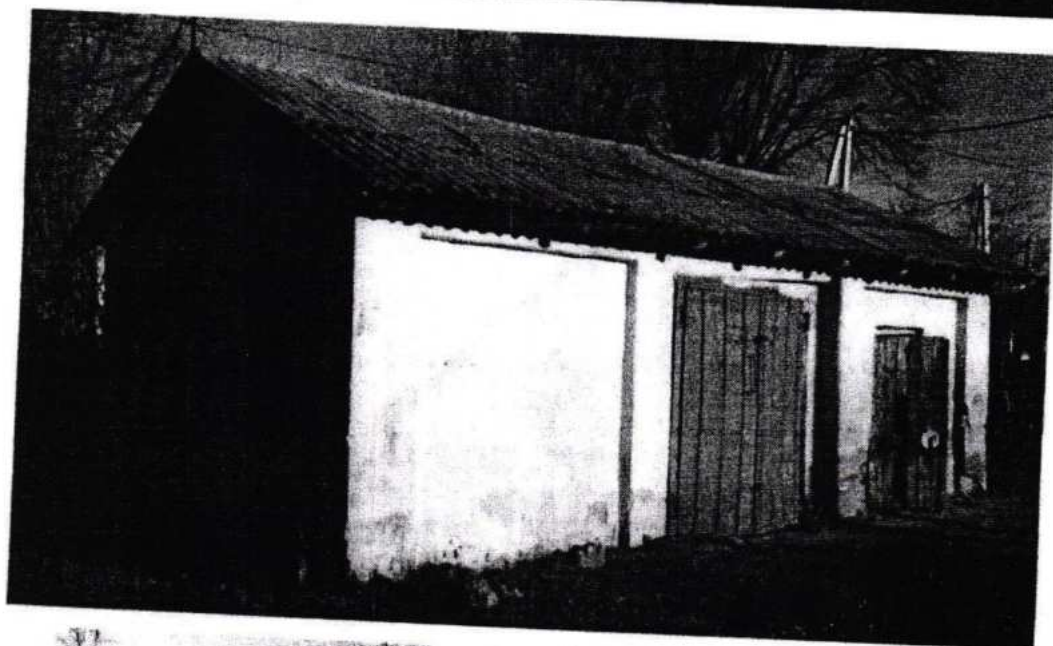
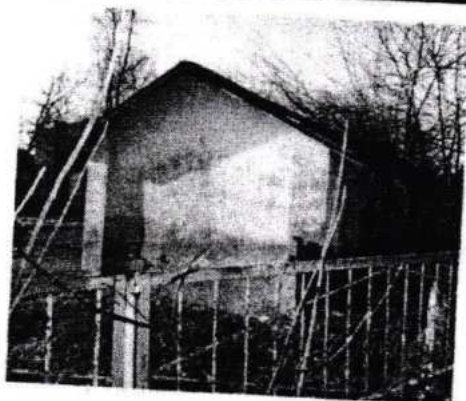
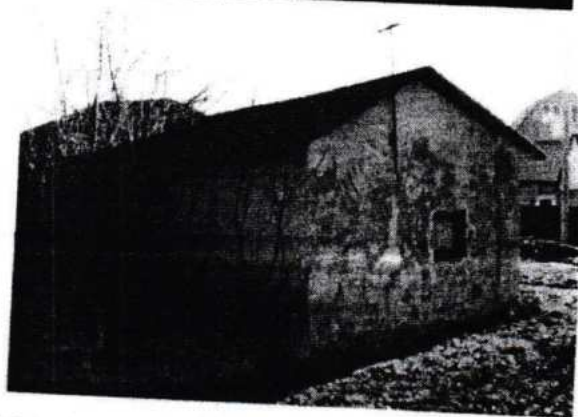
Fig. 18. Aspectul exterior (façadele) clădirii şurei (magaziei) — lit "V"

În elevație, clădirea șurei (magaziei) - lit. "V" examinate dispune de un nivel – nivel parter (fig. 18).

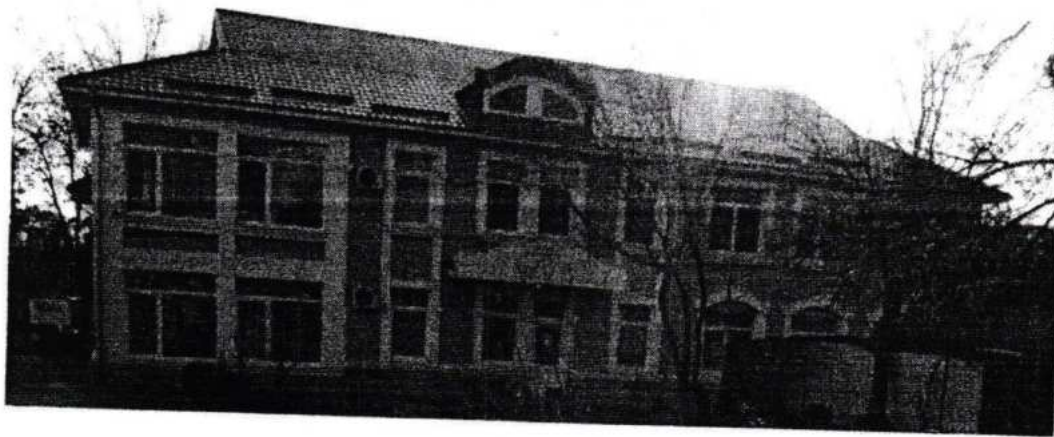
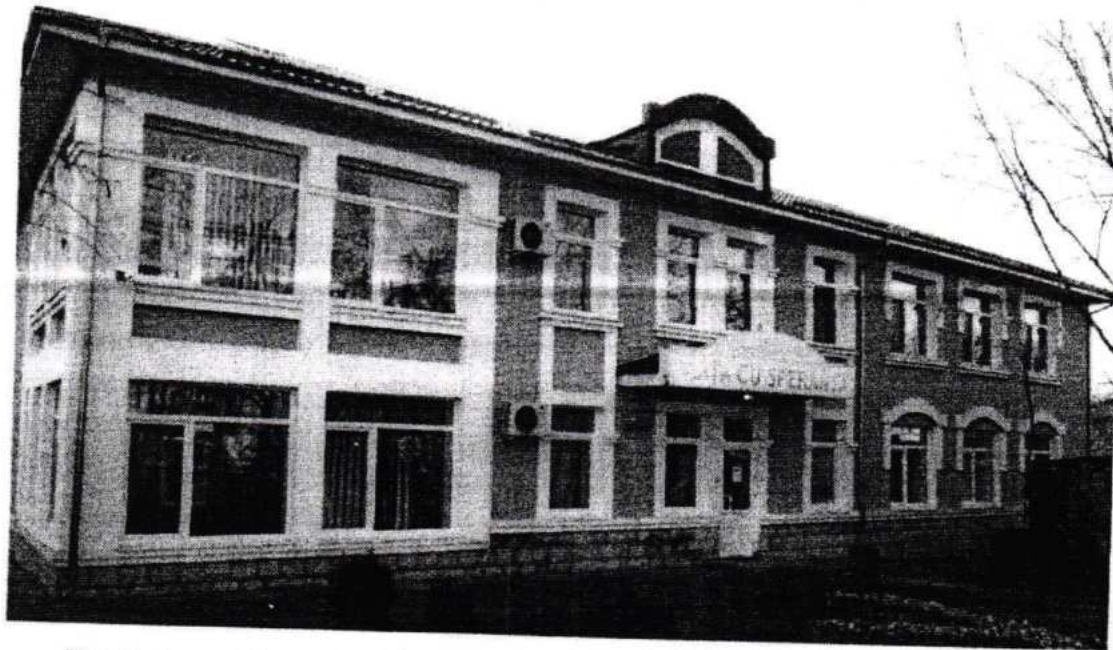
Clădirea examinată, cu nr. cadastral: 0300208.102.01, lit. A (fig. 2, Anexa 1), în elevație dispune de 2 nivele: nivel parter și nivel etaj (fig. 3) și reprezintă o construcție de bază de formă dreptunghiulară în plan, cu dimensiunile exterioare de 24,73×12,60 m.

Fig. 3. Aspectul exterior (fațadele) clădirii cu nr. cadastral: 0300208.102.01, lit. A, edificată cu destinația pentru desfășurarea activităților preșcolare.

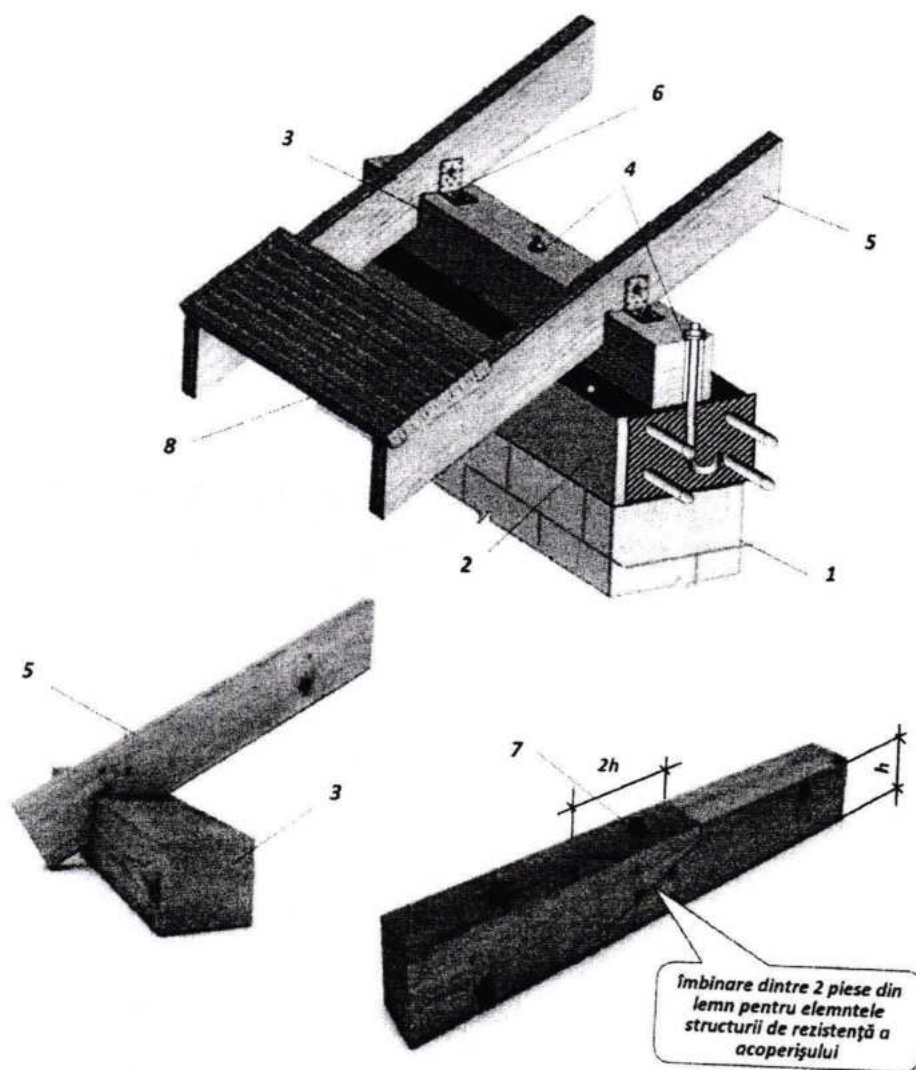
Structura de rezistență a acoperișului (*după reparația capitală a acestuia*) este constituită din popi, căpriori, grindă de coamă, astereală, etc. (*fig. 4*), confecționate din lemn ecarisat de rășinoase, prelucrate cu materiale antiseptice și antipirine. Căpriorii sunt fixați cu buloane ancorate în centura superioară a **clădirii**, ce asigură stabilitatea

acoperișului în cazul unor eventuale rafale de vânt. Căpriorii sunt dispuși cu interspațiul de  $\approx 90$  cm. Îmbinările dintre elementele structurii de rezistență a acoperișului sunt realizate cu garnituri profilate, buloane și/sau șuruburi autofiletate – măsuri adoptate în corespundere cu cerințele NCM F.05.01-2007. „Proiectarea construcțiilor din lemn”.

Fig. 4. Noduri de îmbinare a elementelor acoperișului.  
 1 – peretele perimetral al parapetului din blocuri mici de calcar; 2 – centură din beton armat monolit; 3 – cosoroabă; 4 – ancoră de ancorare a cosoroabei, încadrată în centura monolită; 5 – căprior; 6 – garnitură din oțel de îmbinare a căpriorului cu cosoroaba; 7 – bulon de strângere; 8 – astereală.

Urme a scurgerilor de apă și condensare de vapori în partea inferioară a acoperișului (*planșeului de acoperiș*) nu au fost depistate, cel puțin – după reparația capitală a acoperișului. Starea tehnică generală a acoperișului *clădirii* este bună și corespunde cerințelor normelor de construcție în vigoare.

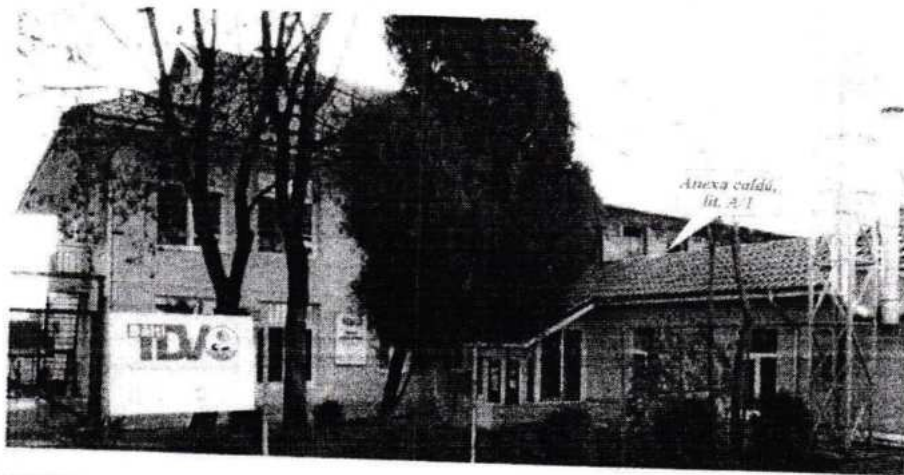
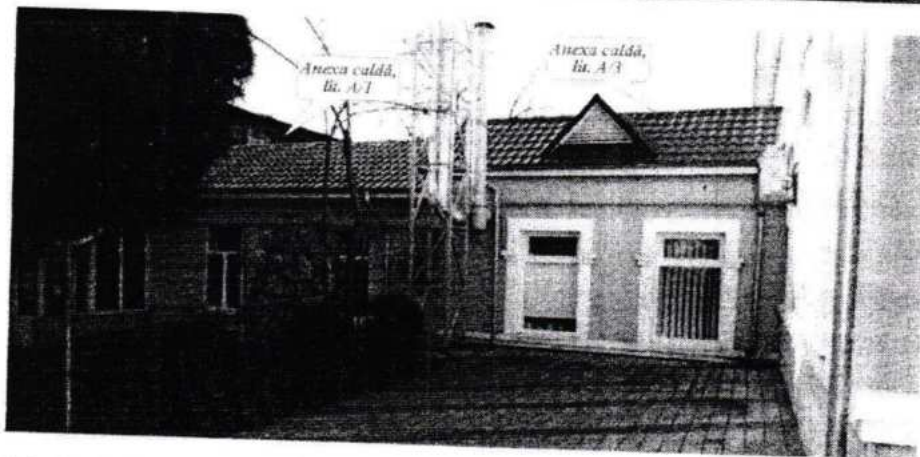
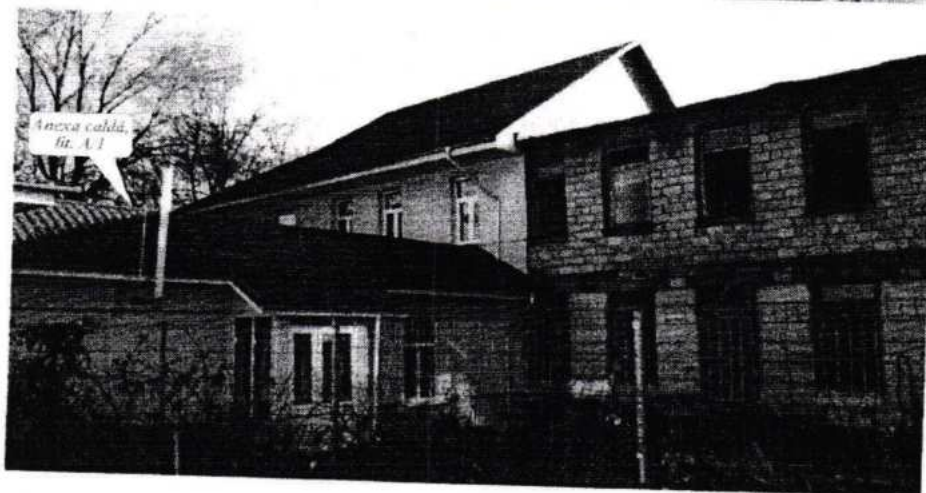
Fig. 5. Aspectul exterior (fațadele) anexei calde, nr. cadastral: 0300208.102.01, lit. A/1 (galerie de trecere, anexată la construcția de bază, lit. A/2) și anexei calde, nr. cadastral: 0300208.102.01, lit. A/3 (cazangerie, anexată la construcția de bază, lit. A).

Acoperișul **anexelor** este realizat (în urma lucrărilor de reparație capitală) de tip șarpantă cu 2 pante, cu învelitoare din foi ondulate din oțel laminat (fig. 5).

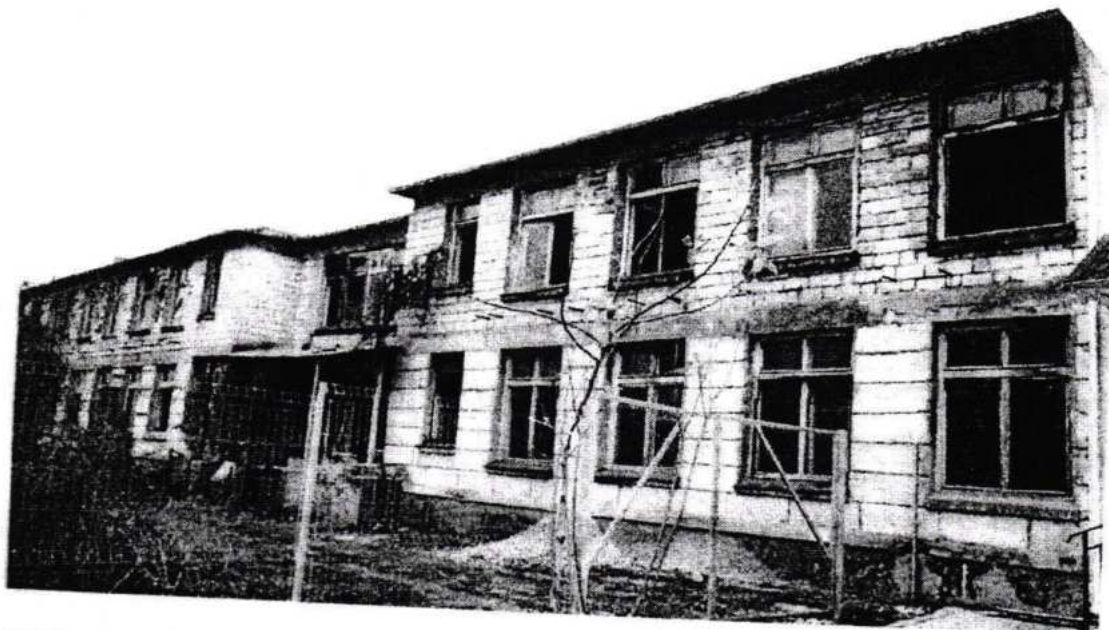
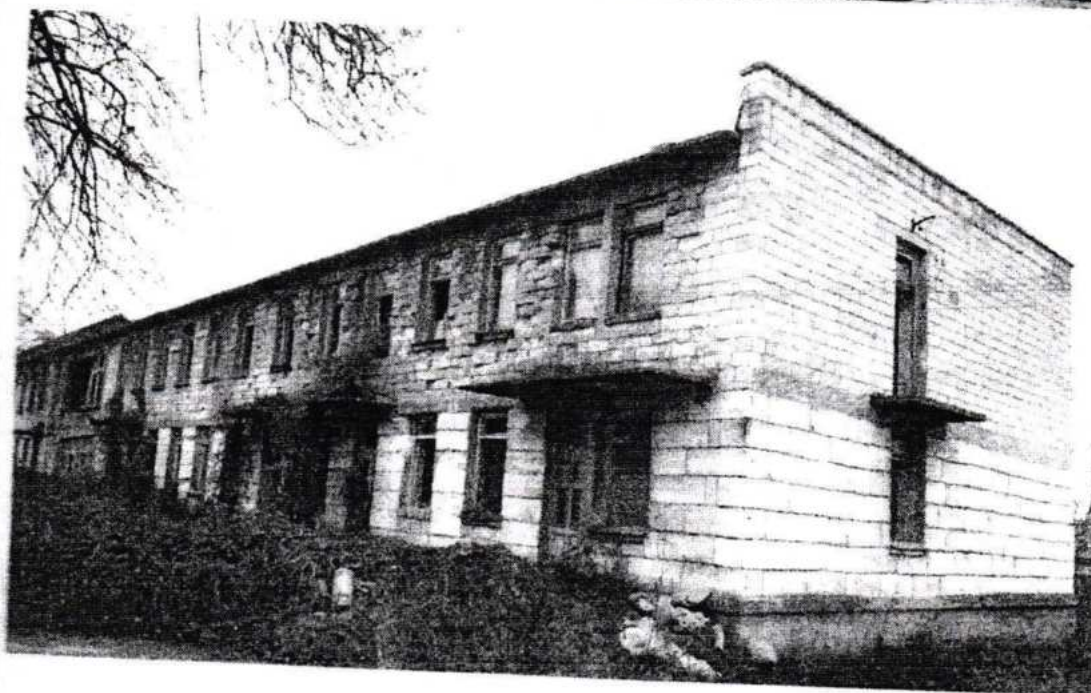
*Fig. 6. Aspectul exterior (faşadele) clădirii cu nr. cadastral: 0300208.102.01, lit. A/2, edificată cu destinaţia pentru desfăşurarea activităţilor preşcolare.*

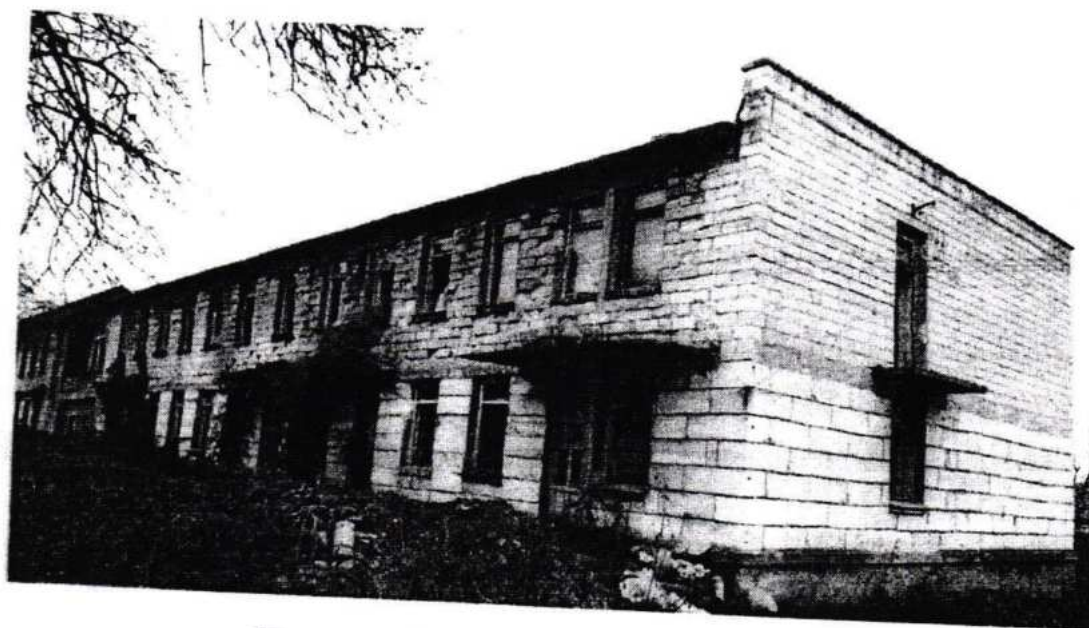
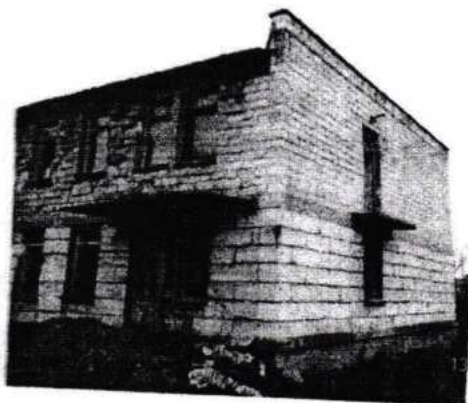
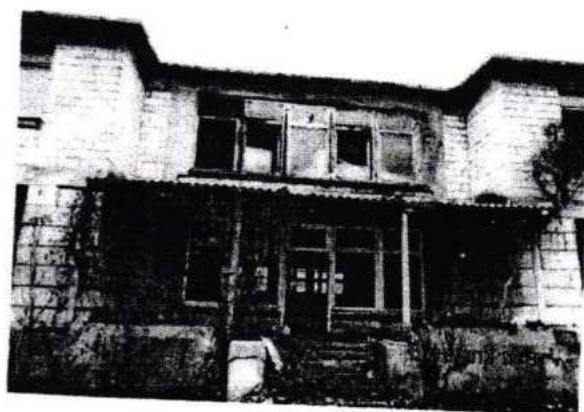
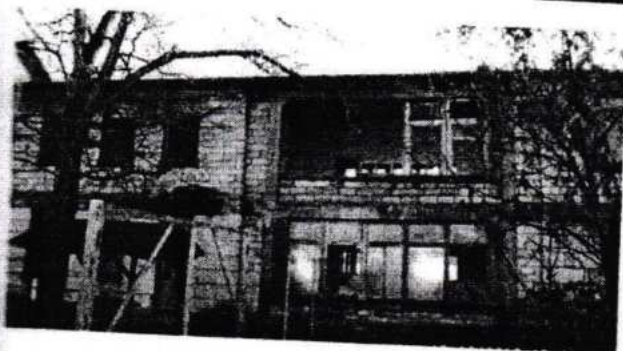
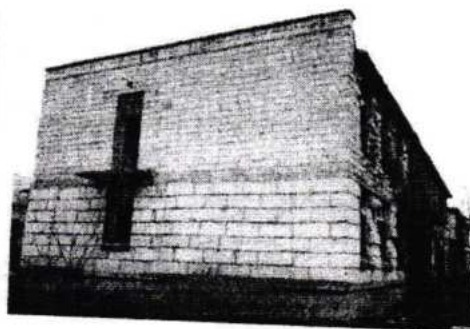
*Fig. 7. Aspectul exterior (fațadele) clădirii cu nr. cadastral: 0300208.102.01, lit. A/2, edificată cu destinația pentru desfășurarea activităților preșcolare.*

✓ Pereții portanți perimetrali la nivelul **parter** sunt executați din blocuri mari de calcar cu dimensiunile acestora de: **40×40×100 cm** (fig. 7);

✓ Pereții portanți din interiorul **parterului**; pereții portanți perimetrali și cei din spațiul interior al nivelului parter și nivelului etaj – blocuri mici din calcar cu dimensiunile acestora de: **20×20×40 cm** (fig. 7);

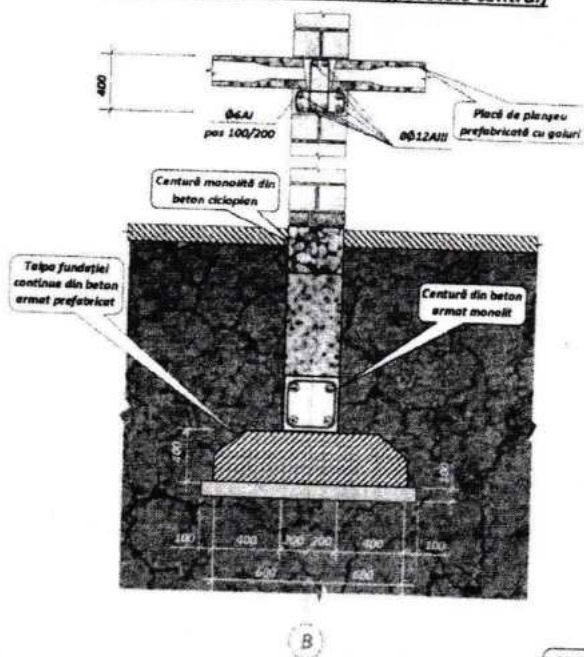
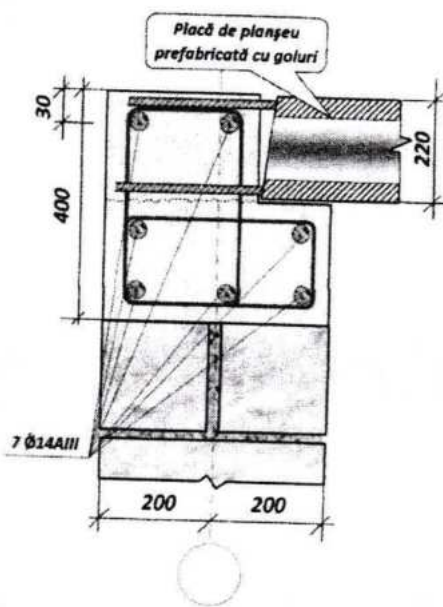
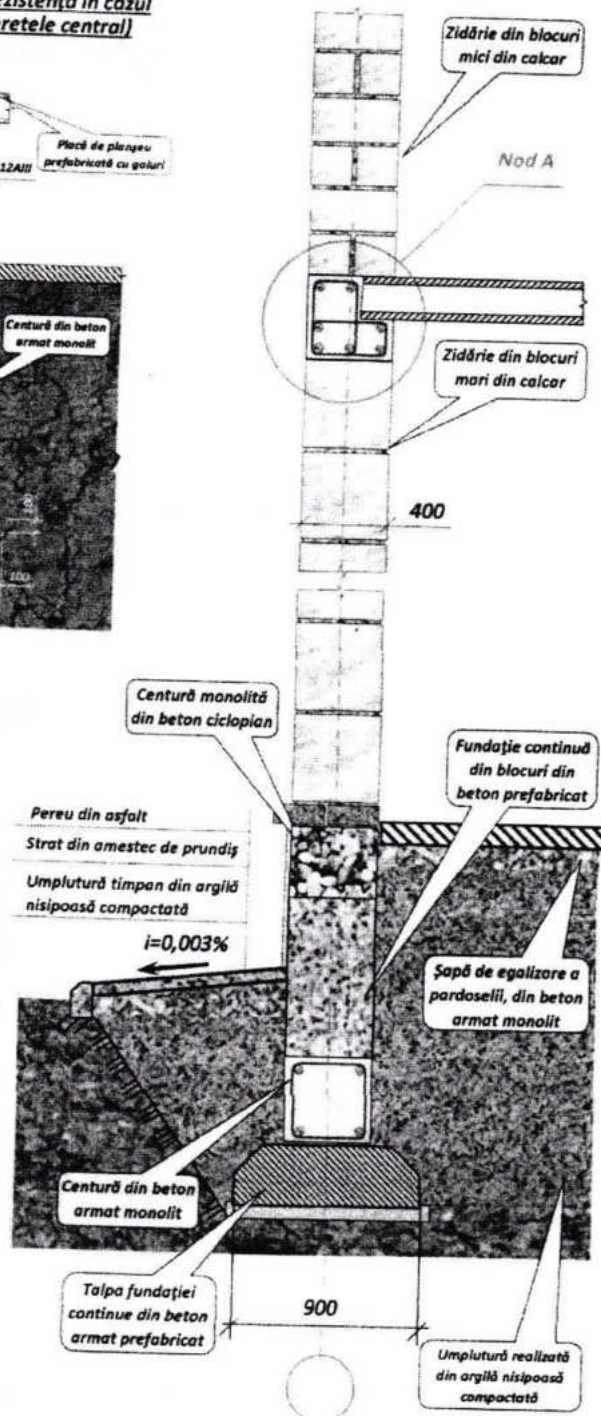
Fundamentul **clădirii** reprezintă fundație continuă (fig. 8), realizată pe axele principale ale clădirii, pozată la adâncimea de  $\approx 1,0-1,2$  m de la nivelul pământului, fiind reprezentată de talpă, care servește în calitate de bază, realizată din blocuri (plăci de fundație) din beton armat prefabricat cu grosimea (înălțimea) de 400 mm și lățimea acestora, după cum urmează: de 900 mm – la pereții perimetrali și pereții amplasați în direcția transversală ale clădirii și, respectiv de 1200 mm – la peretele longitudinal din interiorul clădirii (peretele central). La fel, în calitate de elemente a fundației continue propriu-zise, servesc blocurile de fundament din beton prefabricat cu grosimea acestora de 400 mm, pozate pe centura realizată din beton armat monolit pe talpa fundației, iar în partea superioară a fundației a fost realizată centură din beton ciclopian (fig. 8, 9).

Fig. 8. Scheme constructive a fundației continue, pereților structurali și planșeului

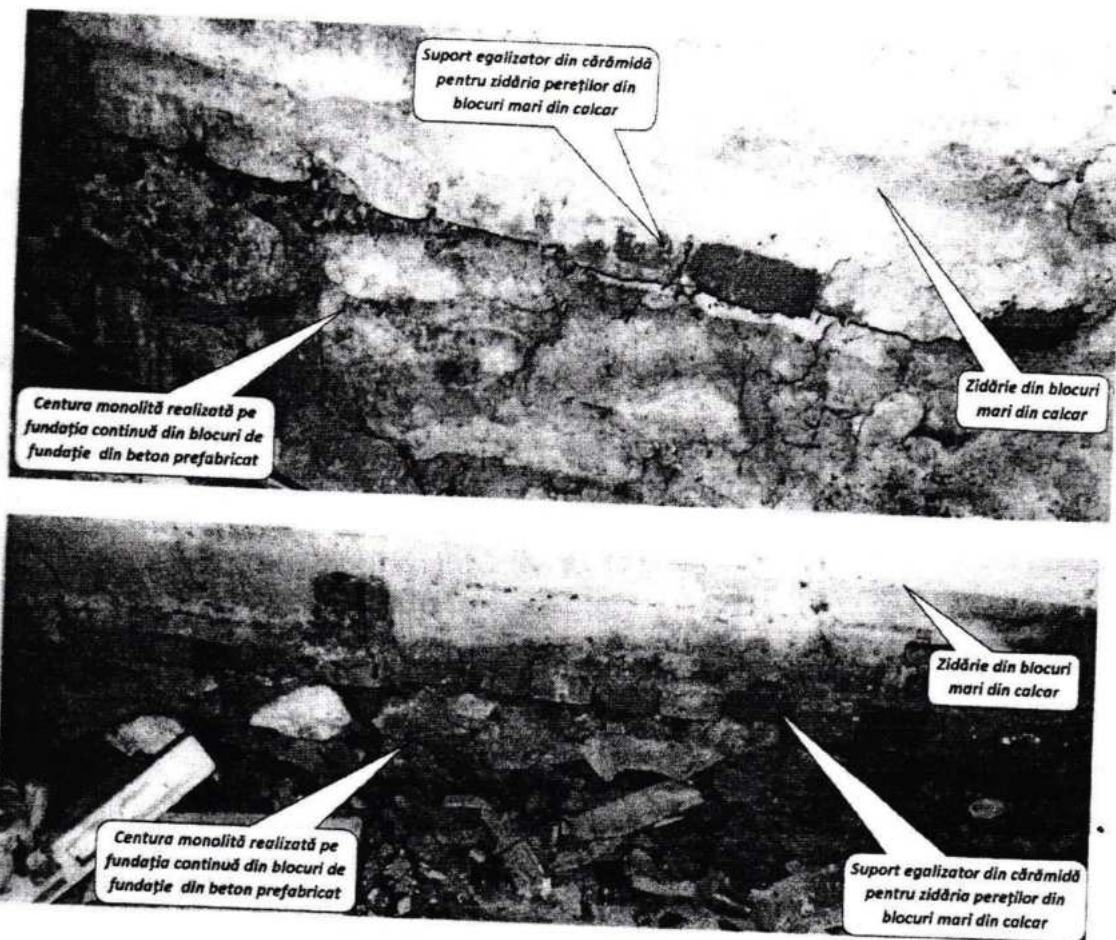
Fig. 9. Aspectul din interiorul clădirii a centurii monolite, realizate deasupra fundației continue din blocuri de fundație din beton prefabricat cu strat egalizator din cărămidă din argilă arsă, executat în calitate de pat pentru blocurile mari din calcar a zidăriei pereților structurali.

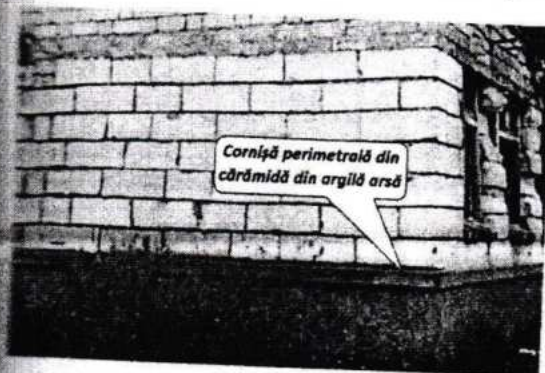
Fig. 10. Aspectul cornișei din cărămidă, care servește în calitate de pat pentru zidărie.

Centura monolită realizată din beton ciclopian deasupra fundației continue, este încununată cu un strat din cărămidă arsă (fig. 10), pozată pe mortar din ciment-nisip, care servește în calitate de suport egalizator pentru blocurile zidăriei pereților structurali, dar și în calitate de cornișă decorativă și/sau element de protecție a soclului clădirii.

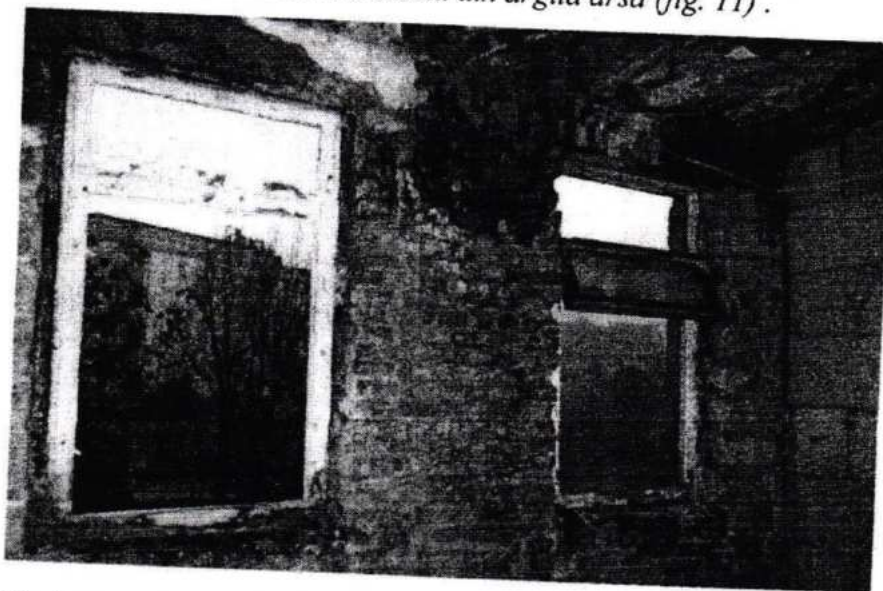
✓ 2 intergoluri, a câte unul la fiecare din pereții portanți perimetrali de la nivelul etajului, realizați din zidăriei din cărămidă din argilă arsă (fig. 11).

Fig. 11. Aspectul intergolului realiza din zidăriei din cărămidă din argilă arsă.

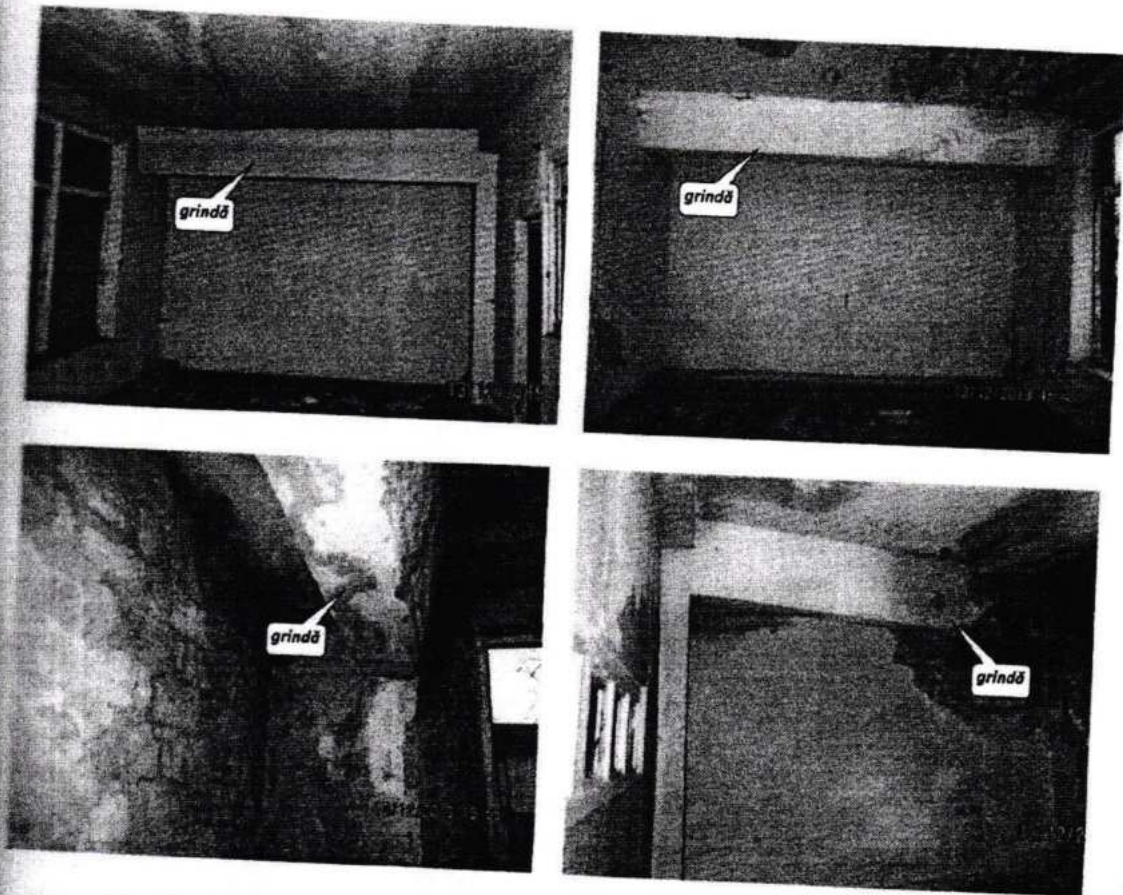
Rigiditatea *clădirii* examinate este asigurată, inclusiv, cu grinzi din beton armat monolit (*fig. 12*), dispuse în direcția transversală ale clădirii, unele din ele servind în calitate de suport pentru plăcile de planșeu amplasate de-a lungul axelor longitudinale ale clădirii.

*Fig. 12. Aspectul grinzilor structurii de rezistență a clădirii examinate.*

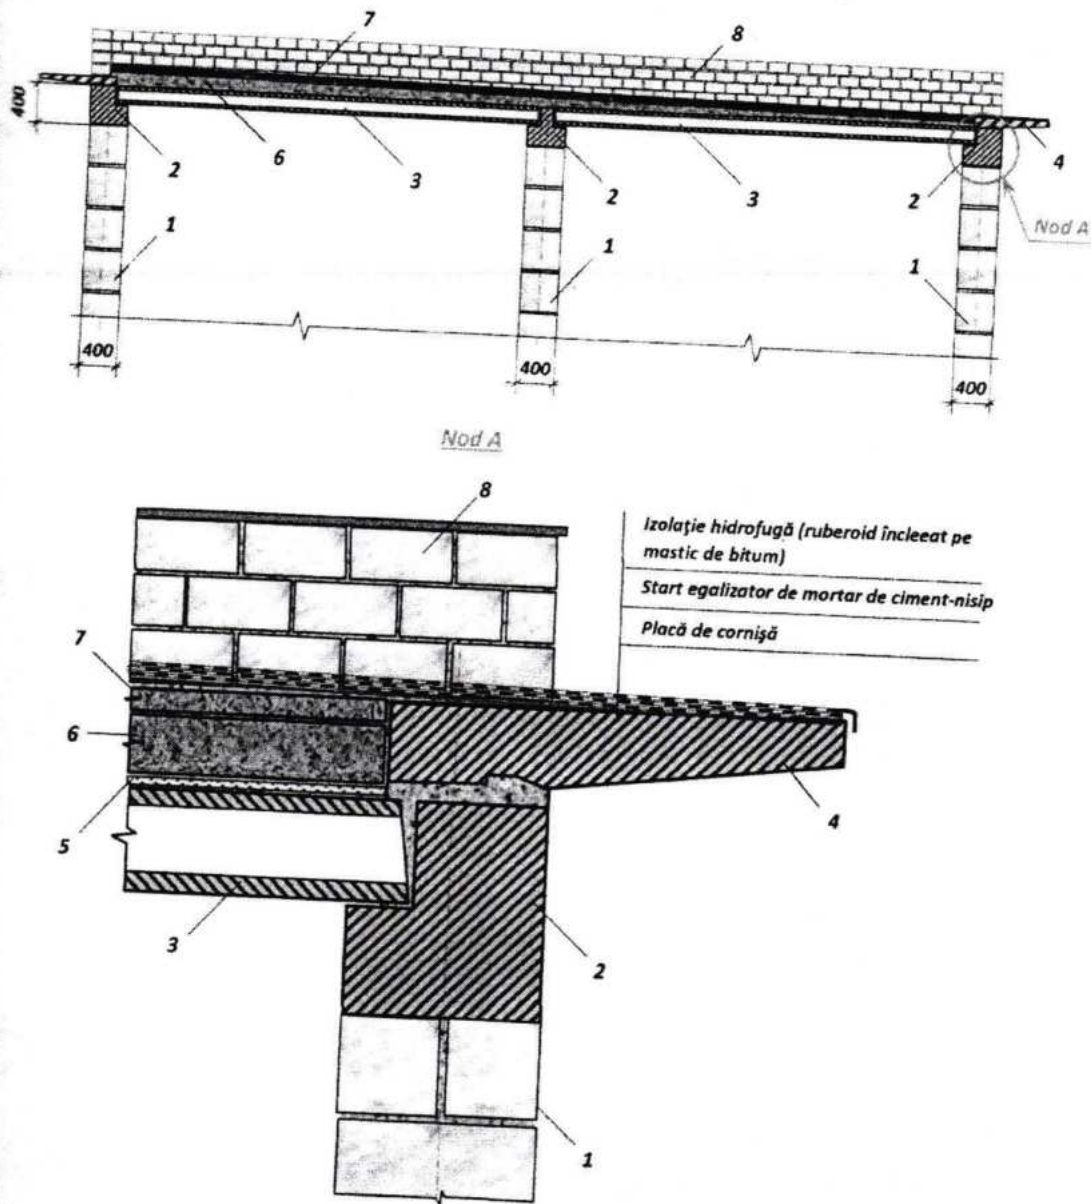
Acoperișul *clădirii* examinate este realizat cu pantă dulce (*lină*) cu unghiul de înclinație a acesteia de  $\approx 3^{\circ}$  (fig. 13).

Fig. 13. Secțiune în planul transversal al *clădirii*.

1 – perete portant din zidărie din blocuri mici de calcar; 2 – centură antiseismică;  
 3 – placă de planșeu prefabricată; 4 – placă de cornișă; 5 – barieră de vapori; 6 – strat  
 termoizolant din argilă expandată (grosime variabilă); 7 – strat egalizator din mortar  
 de ciment-nisip,  $\delta_{\min} \approx 50$  mm; 8 – parapet

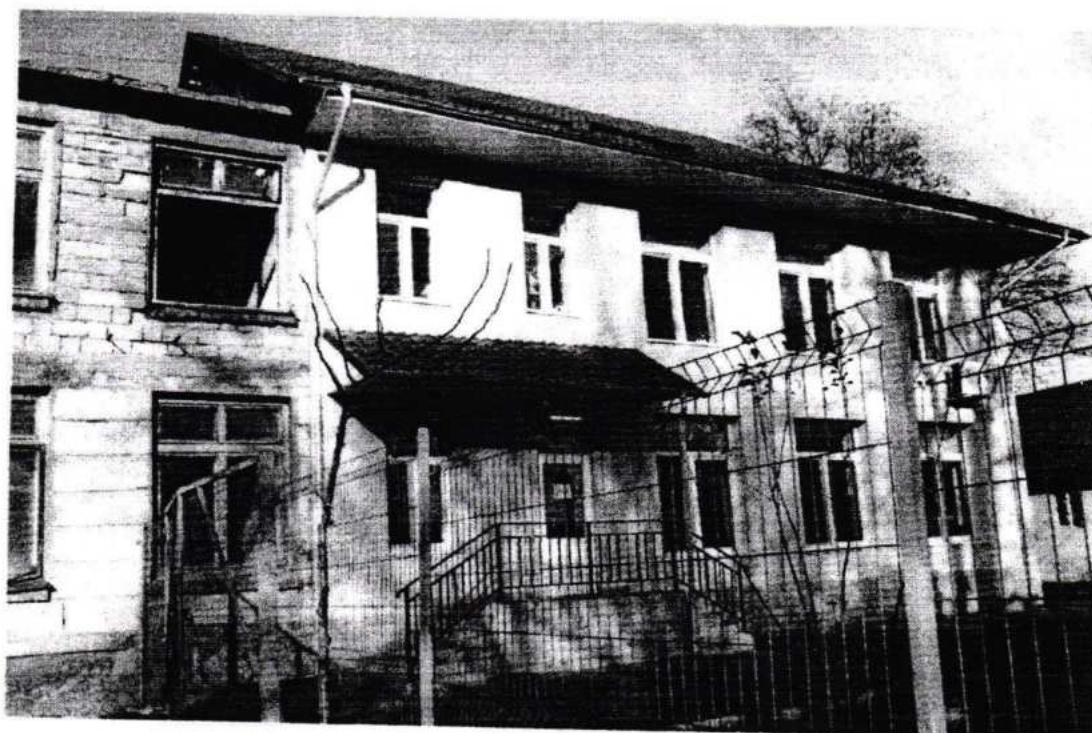
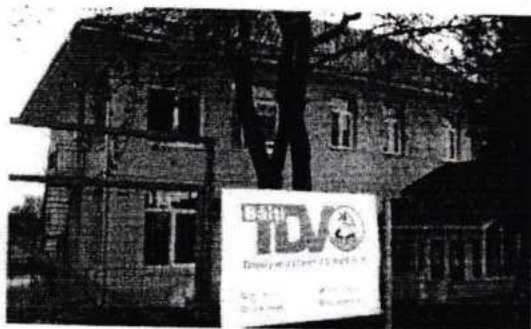
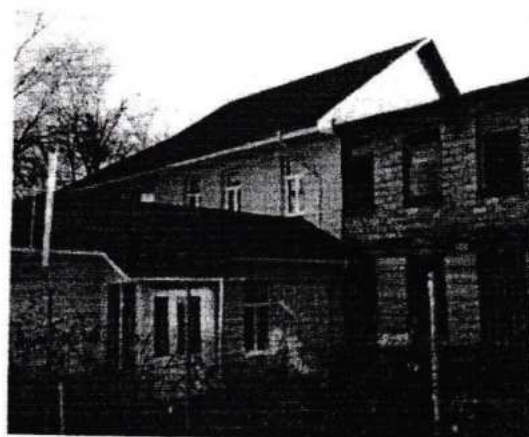
Cu toate acestea, se va menționa, că o porțiune a clădirii examinate a fost supusă reparației capitale (fig. 20), atât la nivelul parterului, cât și la nivelul etaj (fig. 21, 22).

Fig. 20. Aspectul exterior (fațadele) a porțiunii clădirii cu nr. cadastral: 0300208.102.01, lit. A/2, în urma lucrărilor de reparație capitală.

**Notă:** Starea tehnică actuală a elementelor portante a porțiunii clădirii cu nr. cadastral: 0300208.102.01, lit. A/2, în urma lucrărilor de reparație capitală, din punct de vedere al integrității elementelor constructive, rezistenței, rigidității și stabilității construcțiilor portante, *corespund* cerințelor reflectate în documentele normative în vigoare, inclusiv - exigențelor esențiale, dintre care: **A** - rezistență și stabilitate; **B** - siguranță în exploatare; **C** - siguranță la foc; **D** - igienă, sănătatea oamenilor; refacerea și protecția mediului înconjurător; **E** - izolație termică, hidrofugă și economie de energie; **F** - protecția împotriva zgomotului.

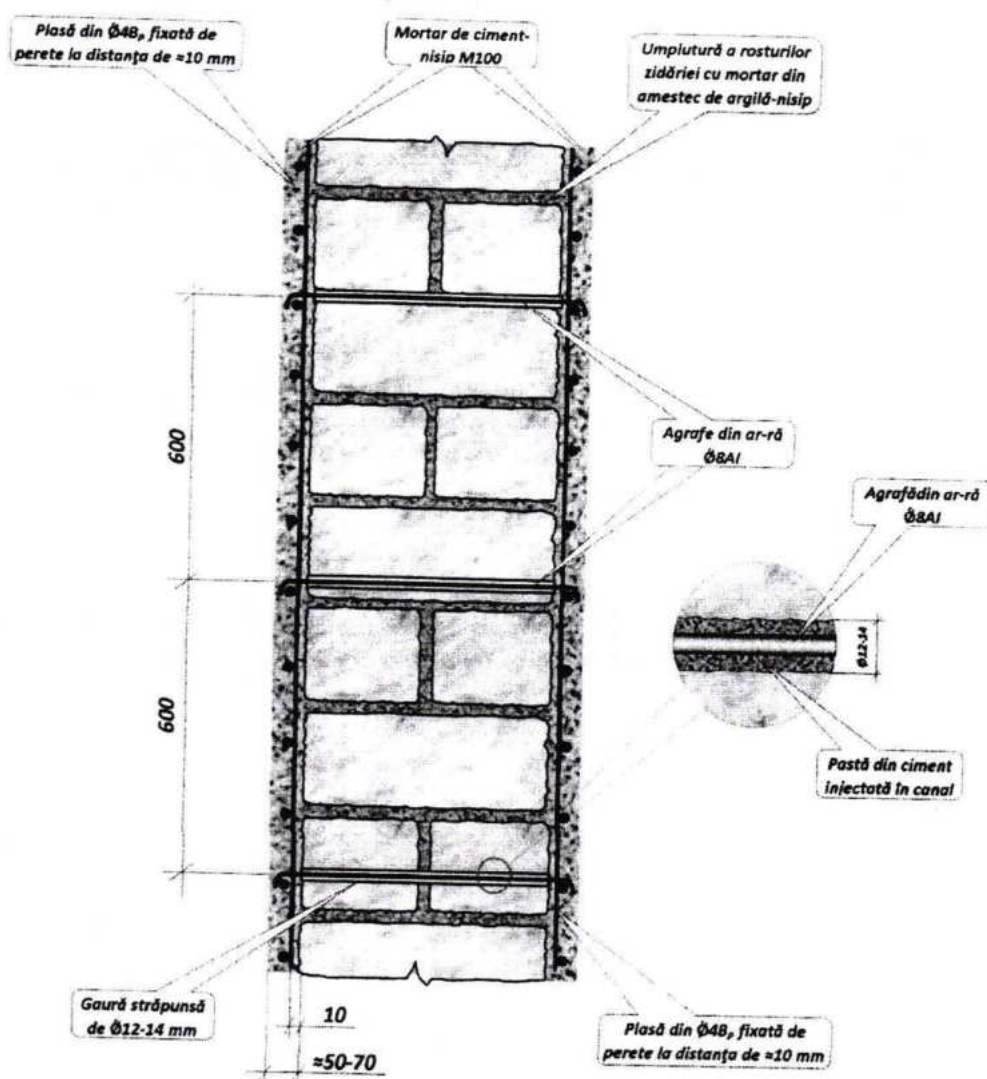
Fig. 24. Schema consolidării zidăriei pereților prin ranforsare cu plase și tencuială.

Consolidarea sectoarelor de zidărie a intergolurilor cu blocurile de calcar degradate în urma eroziunii fizice de la nivelul parterului se propune prin ranforsarea acestora cu plase confecționate din sîrmă de  $\text{Ø}4B_p$ , sudată cu interspațiul de  $100 \times 100$  mm și tencuială pe bază de mortar de ciment-nisip (fig. 24), aplicată pe suprafața pereților cu grosimea medie de  $\approx 50-70$  mm.

Plasa prevăzută pentru consolidarea zidăriei intergolurilor se va fixa la o distanță de  $\approx 10-15$  mm de la suprafețele zidăriei (fig. 24) – soluție necesară pentru a asigura conflucrarea plasei cu tencuiala aplicată pe suprafața zidăriei. Totodată, plasele de ranforsare a zidăriei se vor mobiliza între ele cu agrafe introduse prin găuri străpunse de  $\varnothing 12-14$  mm, amplasate în planul peretelui intergolului în formă de „șah” cu o dispunere de  $\approx 600$  mm și rigidizate în găurile străpunse cu pastă de ciment injectată în acestea.

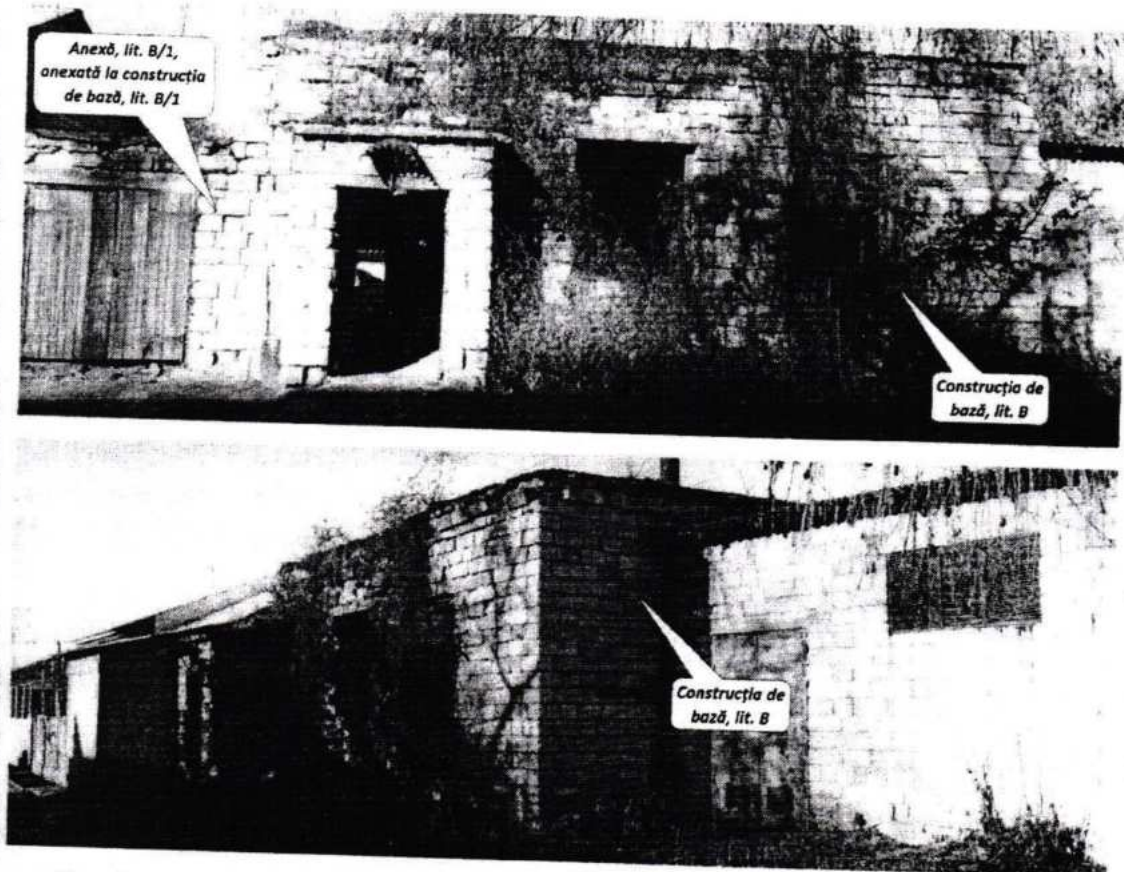
Clădirea examinată, cu nr. cadastral: 0300208.102.02, lit. B (fig. 2, Anexa 1), destinată pentru cazangerie, în elevație dispune de un nivel - nivel parter (fig. 25) și reprezintă o construcție de bază de formă dreptunghiulară în plan, cu dimensiunile exterioare de  $10,95 \times 6,85$  m (fig. 26).

Fig. 25. Aspectul exterior (fațadele) clădirii cu nr. cadastral: 0300208.102.02, lit. B și anexei lit. B/1, edificată cu destinația pentru cazangerie.

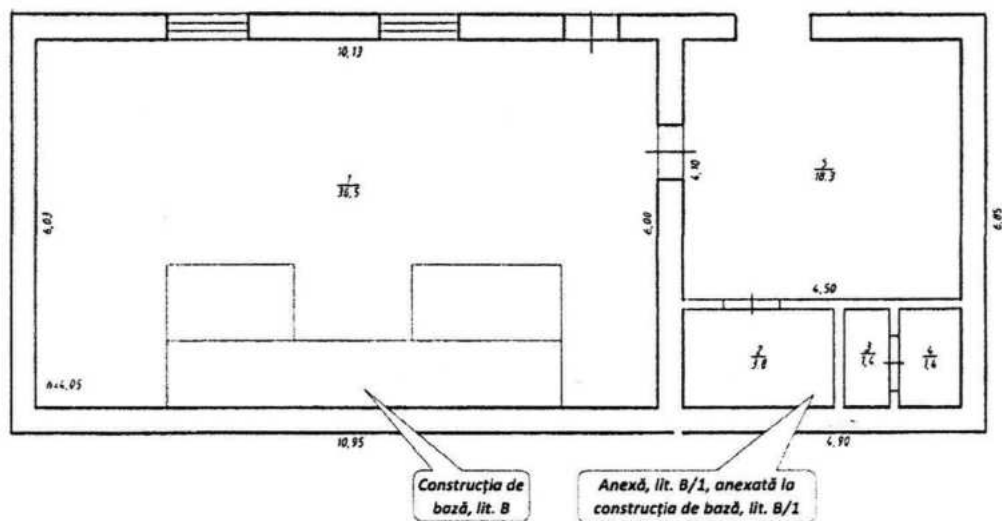
Fig. 26. Planul ) clădirii cu nr. cadastral: 0300208.102.02, lit. B și anexei lit. B/1, anexată la construcția de bază, edificată cu destinația pentru cazangerie.

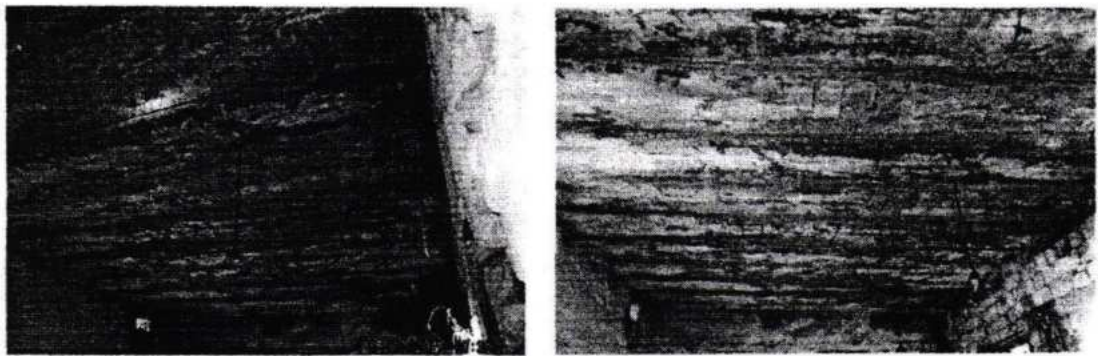
Acțiunea pe perioadă îndelungată a umidității provenite prin scurgerea apelor pluviale prin învelitoarea degradată al acoperișului, a condiționat dezvoltarea proceselor ireversibile de coroziune chimică a armăturii de rezistență a plăcilor de planșeu în zonele afectate de umezirea frecventă ale acestora (fig.32), implicit – a fost condiționată diminuarea capacității portante ale planșeelor de acoperiș.

Totodată, în urma evaluării tehnice, au fost identificate valori excesive a săgeții plăcilor de planșeu.

Factorii nominalizați în ansamblu au condus la aprecierea ca "stare cu grad înalt de avariere" a plăcilor de planșeu cu goluri a clădirii destinate pentru cazangerie;

Fig. 32. Aspectul planșeului de acoperiș realizat deasupra spațiului cazangeriei.

Luând în considerație gradul avansat de degradare a construcțiilor portante a clădirii cu nr. cadastral: 0300208.102.02, lit. B și anexei lit. B/1, anexate la construcția de bază, apreciat ca "stare cu grad înalt de avariere", iar reabilitarea/consolidarea acestora ar necesita cheltuieli financiare și de manoperă excesive, soluția rațională în circumstanțele descrise reprezintă demolarea **bunurilor imobile nominalizate**.
