Проект
Перевод

О разрешении на возврат муниципального имущества из оперативного управления Управления Образования Молодёжи и Спорта примэрии мун. Бэлць на баланс примэрии

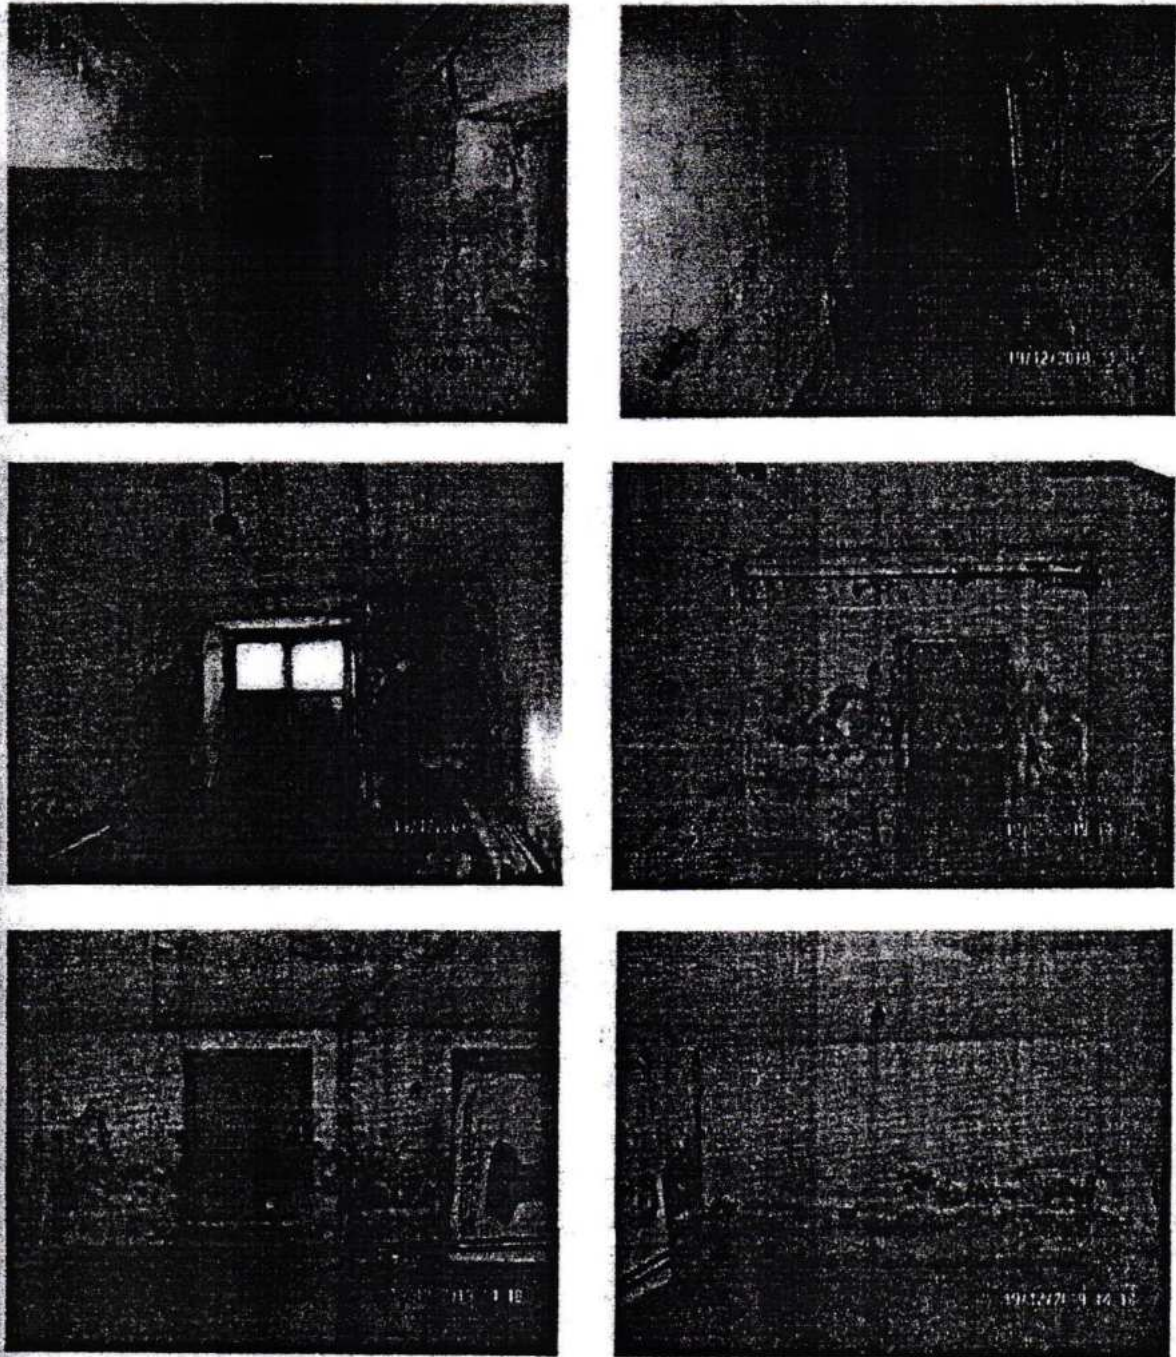
Fig. 5. Aspecte a spațiilor interioare ale demisolului.

Fundamentul *clădirii* examinate, idem – pereții structurii de rezistență la nivelul demisolului (*fig. 5, 9*), reprezintă fundație continuă (*fig. 6*), realizată pe axele principale ale acesteia, poziționată în direcția longitudinală și transversală ale *clădirii* (*Anexa 2*) din beton ciclopian cu grosimea acestora de $\approx 1,0$ m (*fig. 6, 9*).

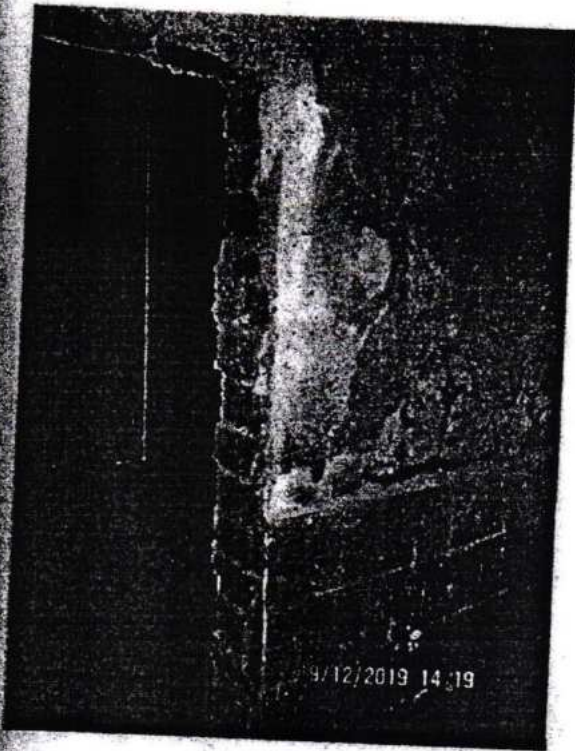
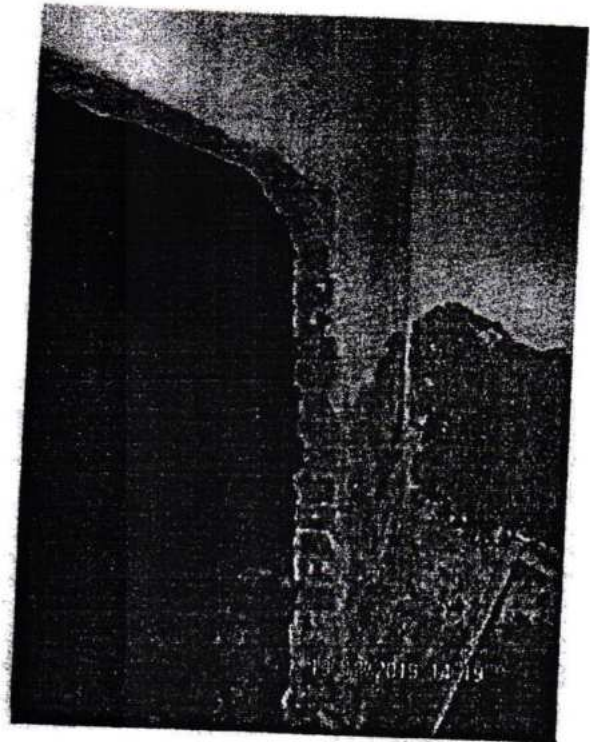
Fig. 7. Aspectul pereților intermediari (de compartimentare) din spațiul demisolului.

Pereții intermediari din spațiul demisolului sunt realizați din zidăriei din cărămidă de argilă arsă (fig. 7) cu material de umplură a rosturilor din mortar de var-ciment-șarp.

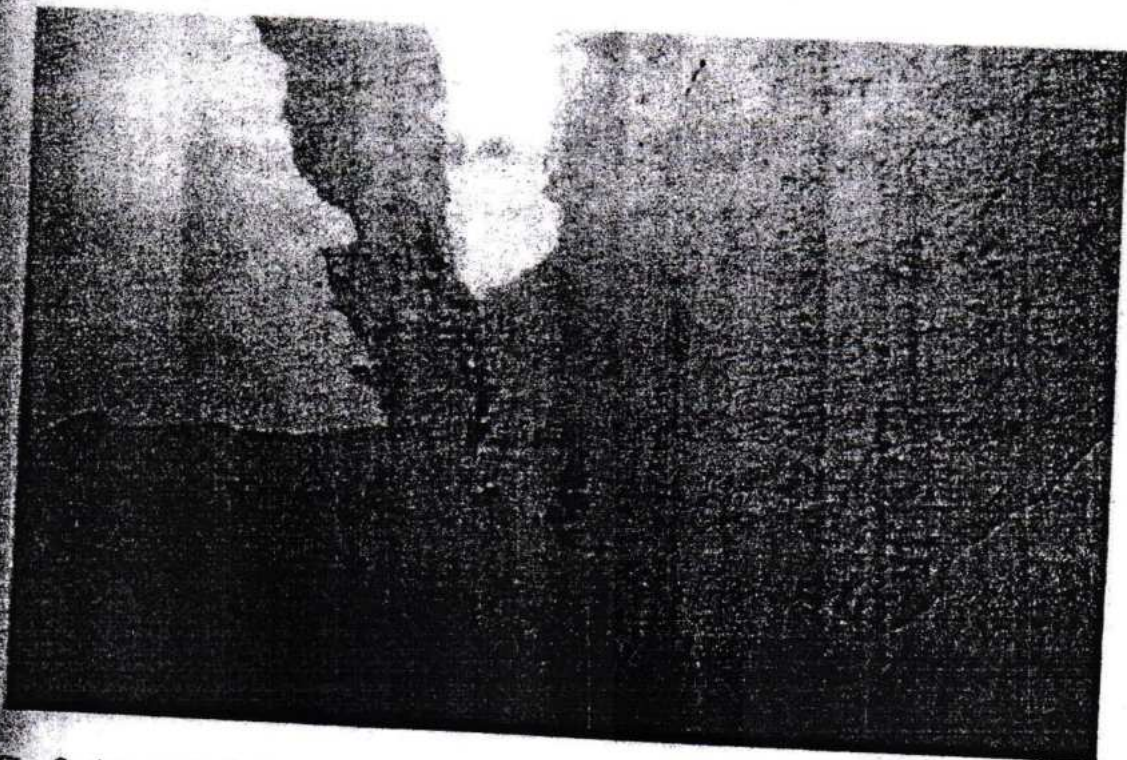
Fig. 8. Aspectul planșeului realizat deasupra demisolului din beton armat monolit.

Planșeul deasupra nivelului demisolului a fost realizat din beton armat monolit pe pereții structurali ale clădirii (fig. 8, 9).

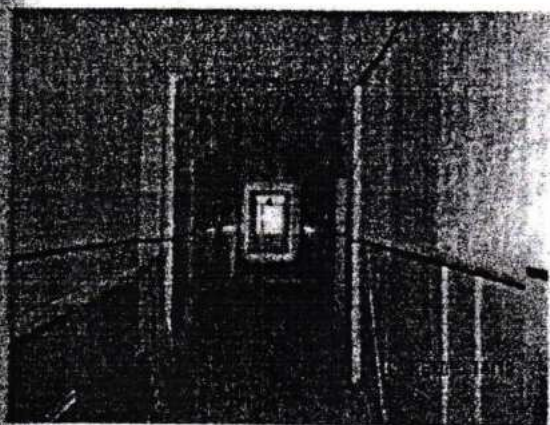
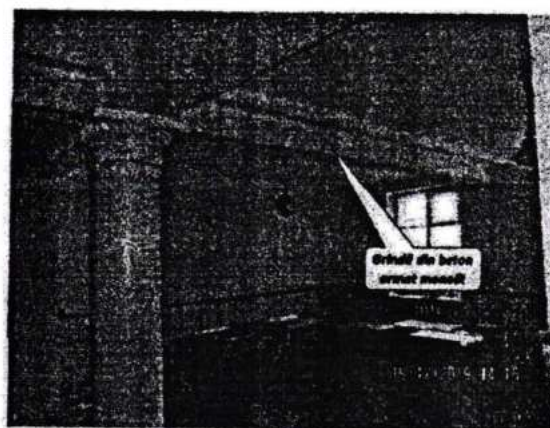
Fig. 9. Aspectul din coridorul și holului nivelului parter al clădirii examinate.

✓ fisuri și rupturi în zidăria pereților structurali și a pereților de compartimentare nu au fost depistate (*fig. 9, 10*), fapt ce denotă, inclusiv - lipsa tasărilor neuniforme a terenului de fundație - în particular și a fundației continue - în ansamblu.

Planșeul deasupra parterului și nivelului etaj a fost realizat din plăci de planșeu fabricate cu goluri, montate pe pereții structurali amplasați de-a lungul axelor longitudinale ale clădirii și, parțial - pe pereții structurali transversali și/sau pe grinzile de beton armat monolit (fig. 9, 11, 12) - acestea, în ansamblu, constituind discul orizontal al clădirii, ce asigură rigiditatea și stabilitatea acesteia.

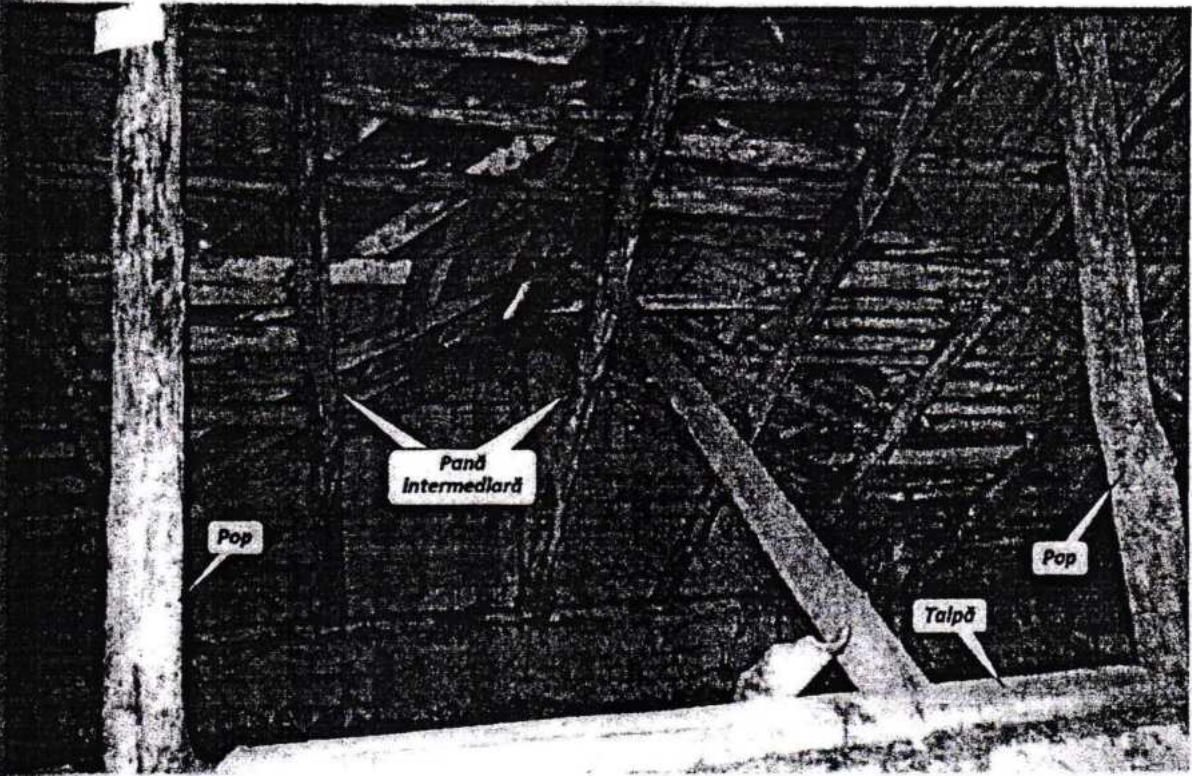
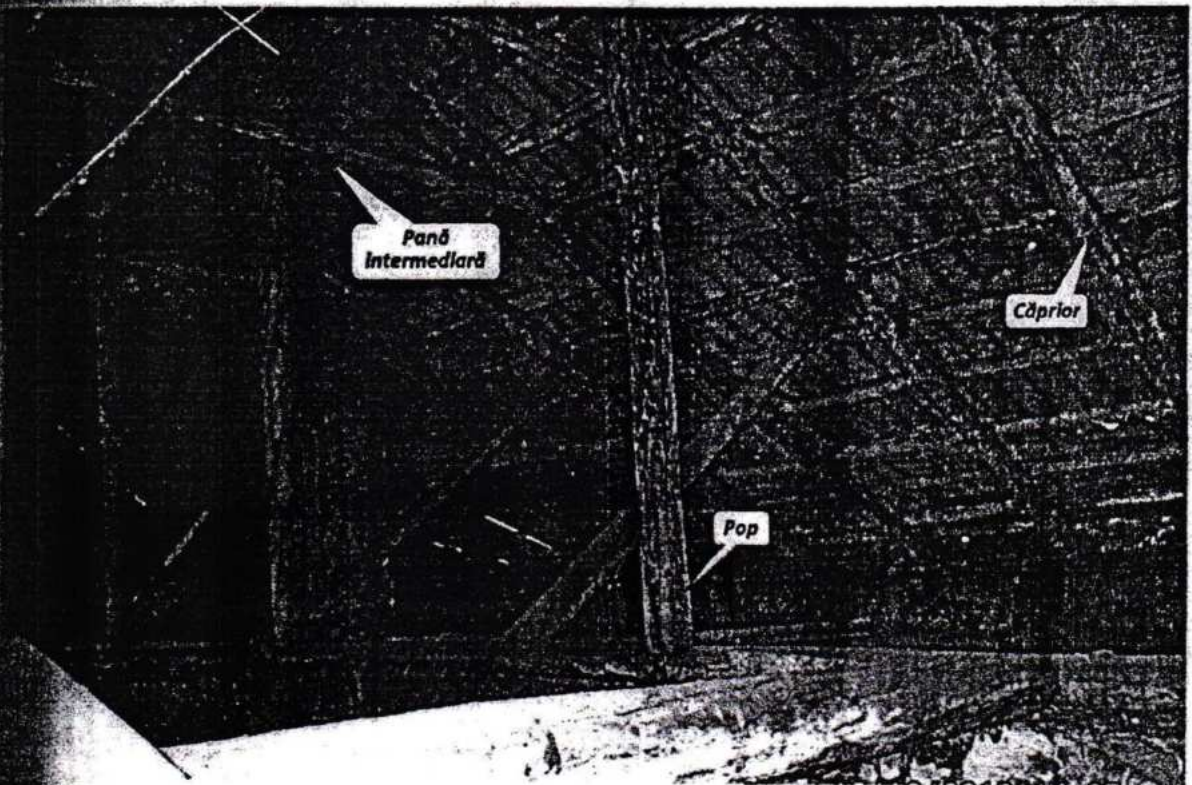
Fig. 13. Elementele structurii de rezistență al acoperișului șarpantă.

Structura de rezistență a acoperișului este atribuită la șarpantă cu scaune, fiind constituită din popi și talpă, căpriori, cosoroabă, pene intermediare, grindă de coamă, clește și contrafișe amplasate în direcțiile transversale și longitudinale (de-a lungul axei clădirii) ale acoperișului - toate din lemn rotund de rășinoase (fig. 13, 14) cu valoarea medie a diametrului elementelor nominalizate de $\approx 20-25$ cm.

- ✓ Structura de rezistență al acoperișului șarpantă se apreciază ca satisfăcătoare, fiind caracterizată, la general, prin lipsa elementelor din lemn, degradate biologic (de microorganisme și ciuperci) și/sau de insecte (carii), doar cu mici excepții – aceasta, din motivul că elementele structurii de rezistență nu au fost prelucrate cu substanțe antiseptice sau insecticide; ✓

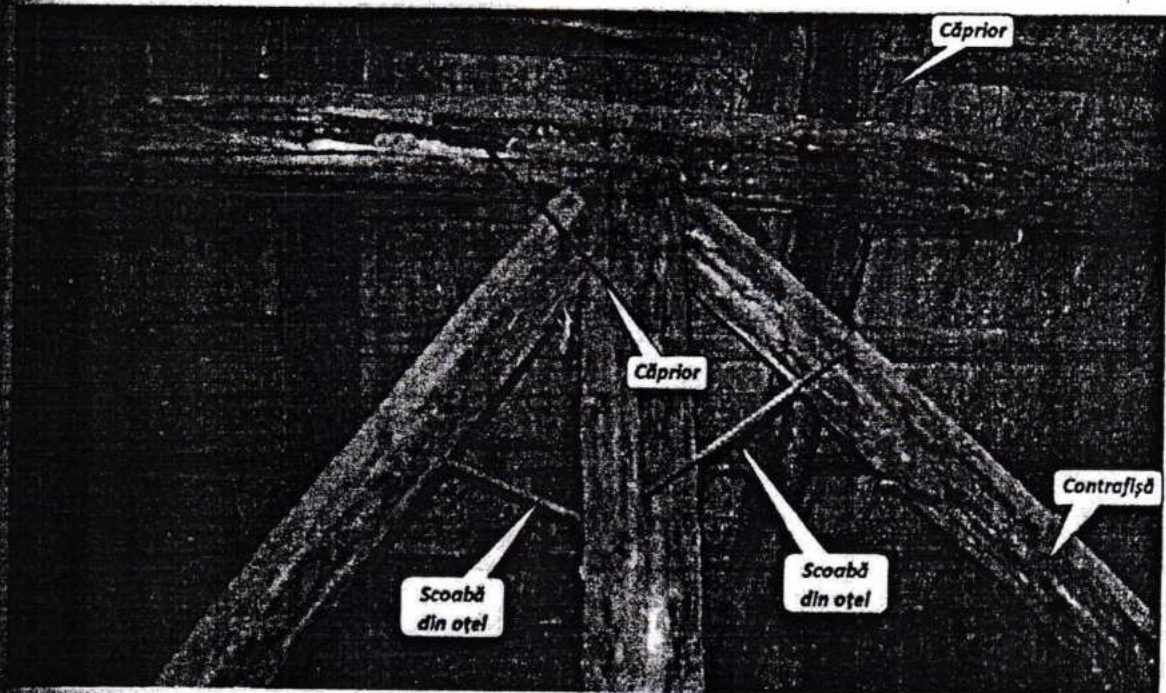
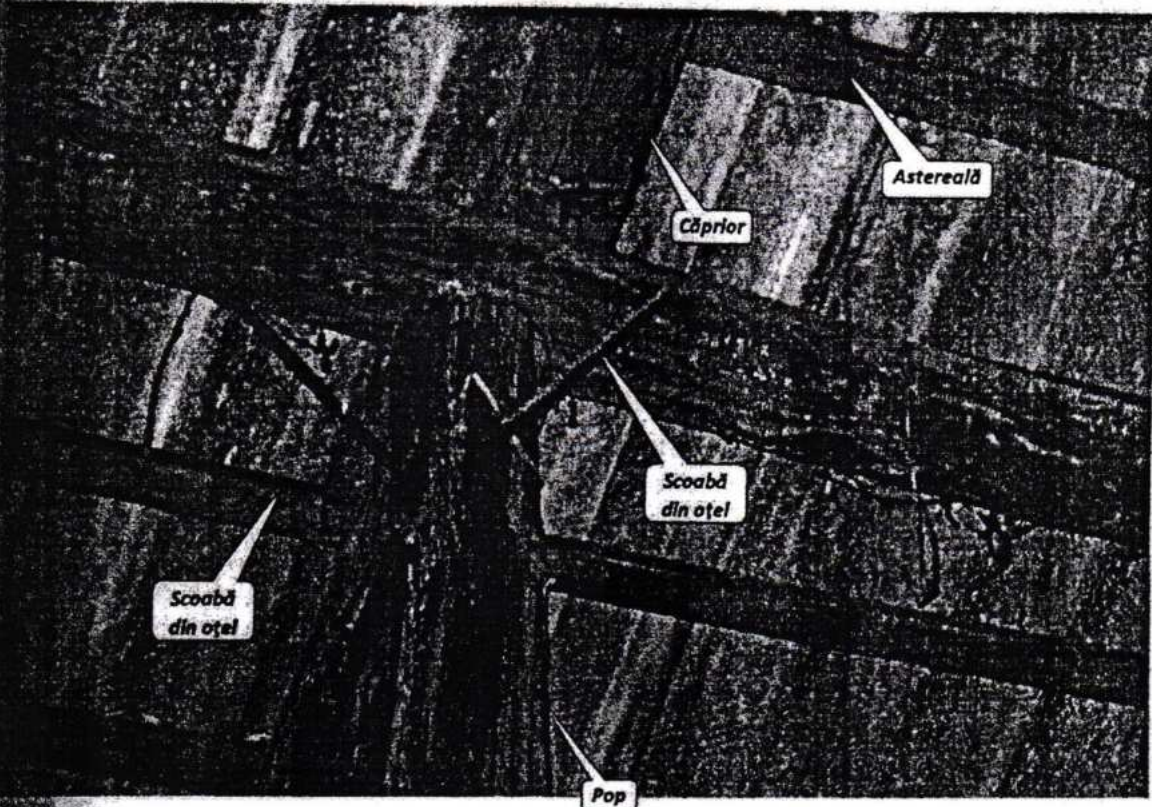
Fig. 14. Scheme de îmbinare a popilor și contrafișelor cu penele intermediare.

Îmbinările dintre popi cu talpa sunt realizate cu scoabe din oțel (fig. 14).

Îmbinările dintre căpriori cu cosoroaba și contrafișe, dintre popi și penele intermediare, la fel, dintre popi și contrafișe cu grinda de coamă sunt realizate cu scoabe din oțel (fig. 14).

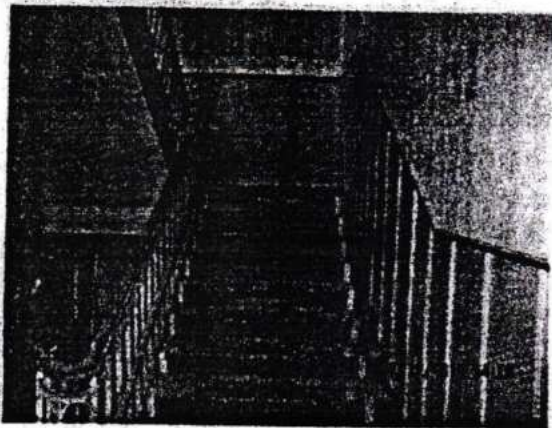
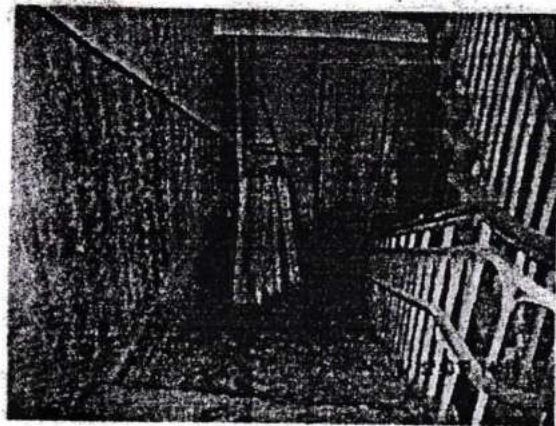
Fig. 17. Aspectul elementelor structurii de rezistență ale scării în componența rampelor și podestelor scării.

În rezultatul examinării elementelor scării, sub aspectul identificării integrității acestora, s-a constatat următoarele (fig. 17): elementele structurii de rezistență ale scării (rampele și podestele scării) corespund integral cerințelor Normativelor în vigoare, inclusiv - prin faptul, că nu au fost depistate fisuri și/au încovoieri ale elementelor scării, goluri sau sectoare cu beton friabil.

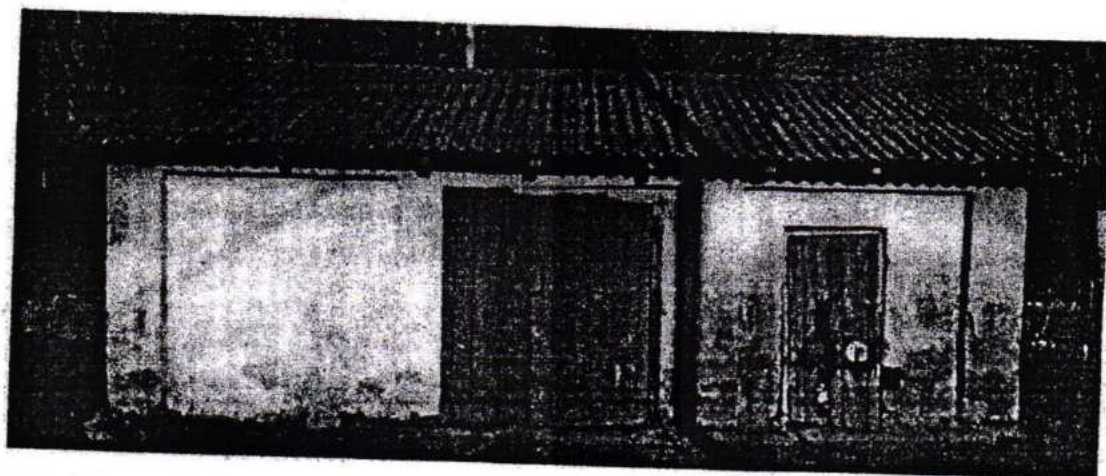
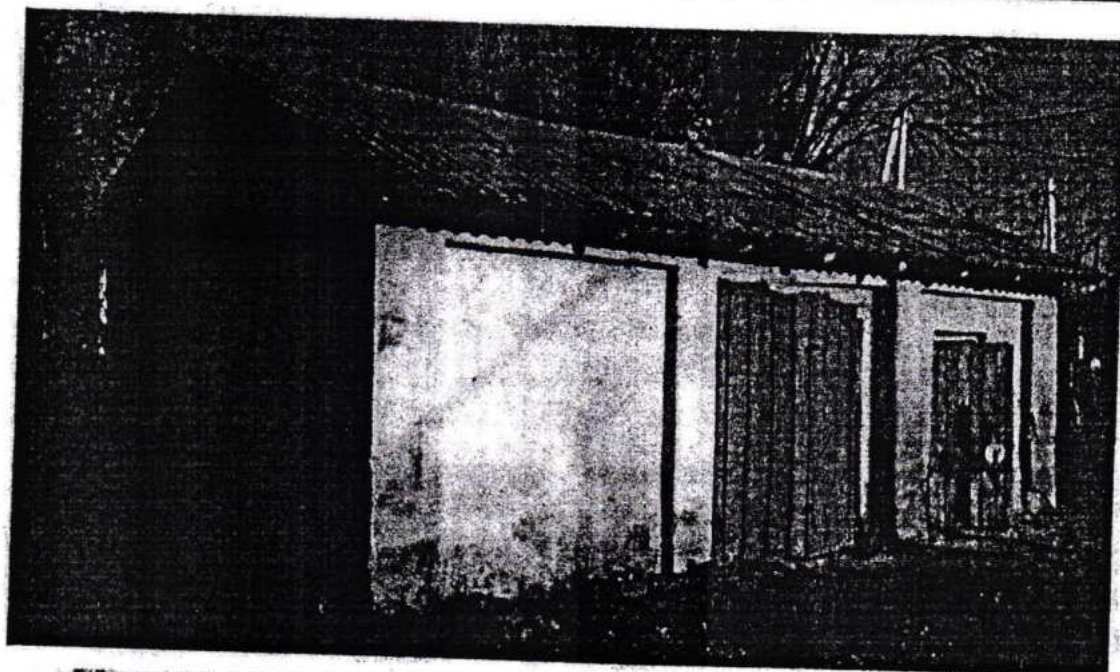
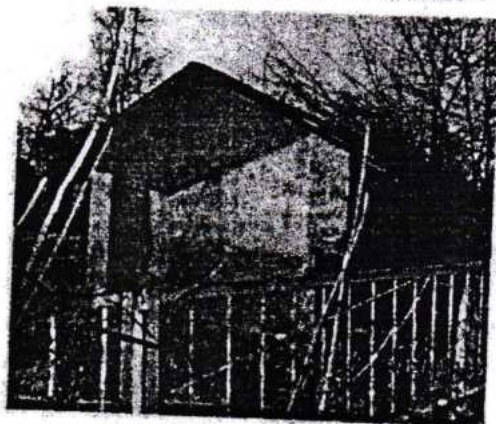
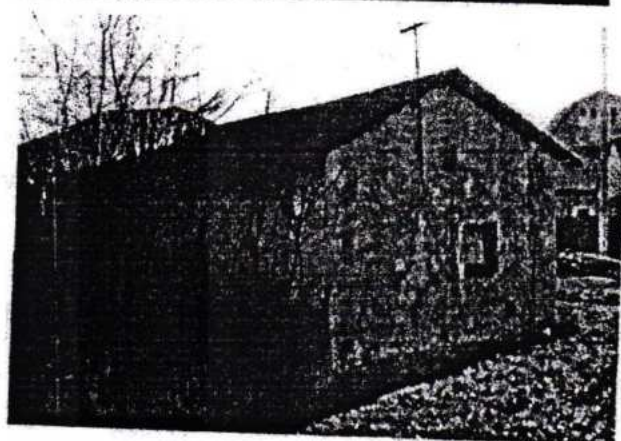
Fig. 18. Aspectul exterior (fațadele) clădirii șurei (magaziei) lit "V".

În rezultatul efectuării examinărilor vizuale a edificiului și măsurărilor necesare, sa constatat următoarele (fig. 18):

În elevație, clădirea *șurei (magaziei) - lit. "V"* examinate dispune de un nivel – nivel parter (*fig. 18*).

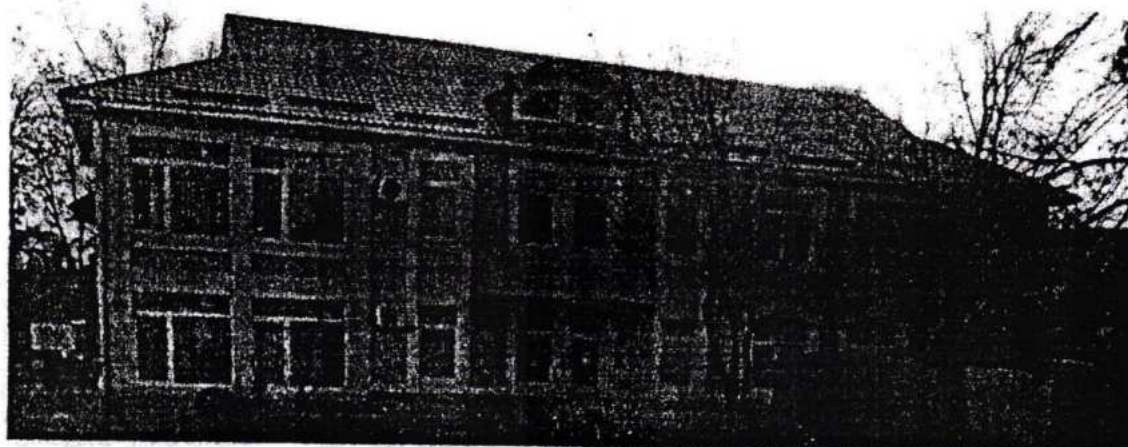
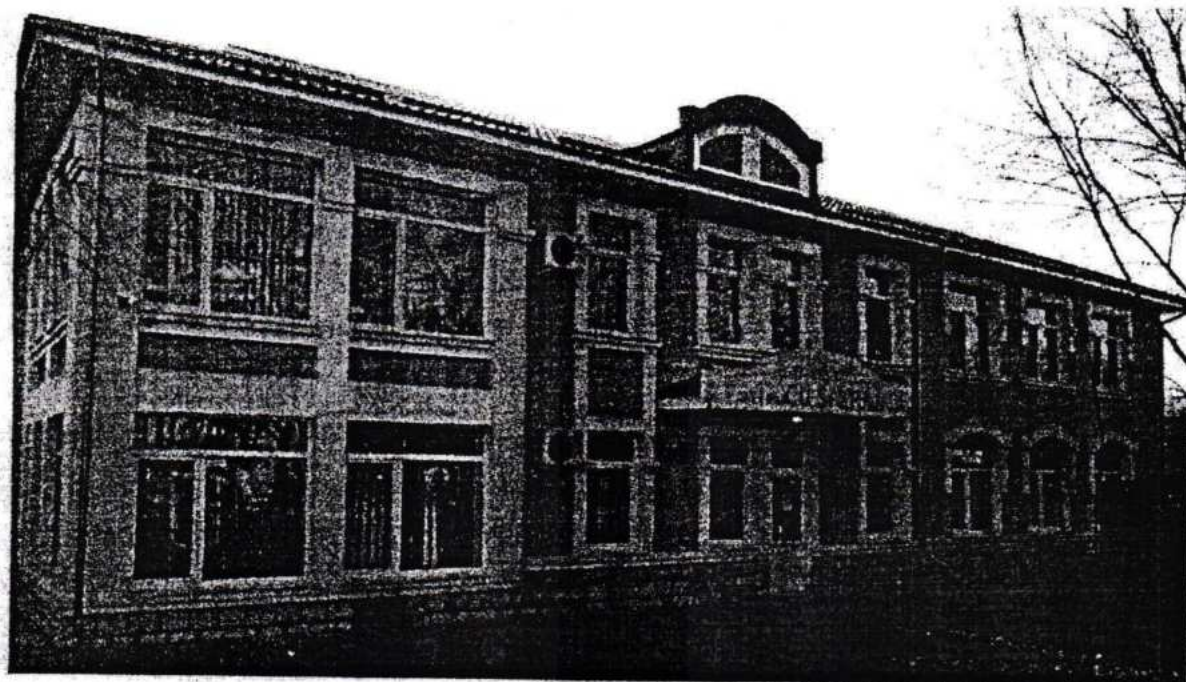
Fig. 3. Aspectul exterior (fațadele) clădirii cu nr. cadastral: 0300208.102.01, lit. A, edificată cu destinația pentru desfășurarea activităților preșcolare.

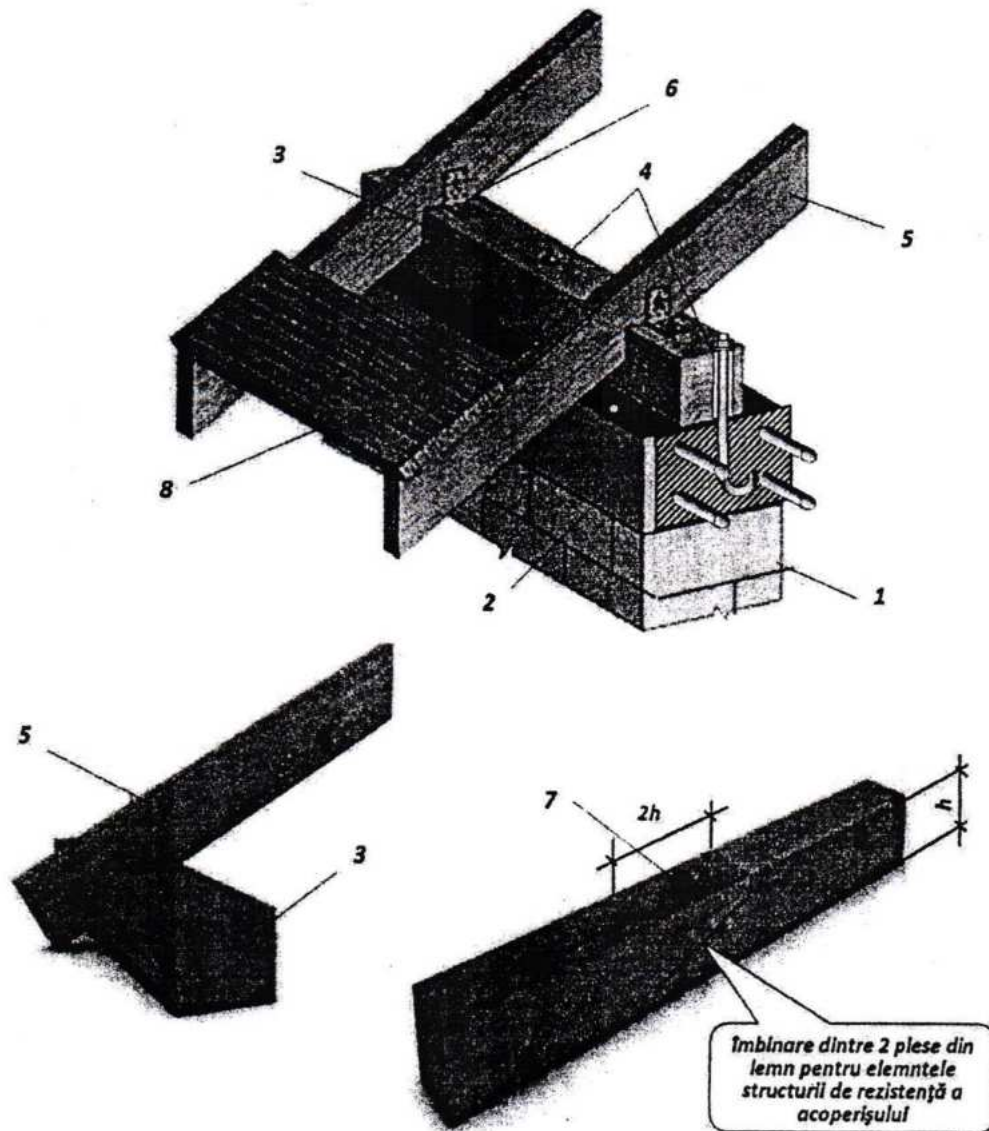
acoperișului în cazul unor eventuale rafale de vânt. Căpriorii sunt dispuși cu interspațiul de ≈ 90 cm. Îmbinările dintre elementele structurii de rezistență a acoperișului sunt realizate cu garnituri profilate, buloane și/sau șuruburi autofiletate – măsuri adoptate în corespundere cu cerințele NCM F.05.01-2007. „Proiectarea construcțiilor din lemn”.

Fig. 4. Noduri de îmbinare a elementelor acoperișului.

1 – peretele perimetral al parapetului din blocuri mici de calcar; 2 – centură din beton armat monolit; 3 – cosoroabă; 4 – ancoră de ancorare a cosoroabei, încastat în centura monolită; 5 – căprior; 6 – garnitură din oțel de îmbinare a căpriorului cu cosoroaba; 7 – bulon de strângere; 8 – asterea.

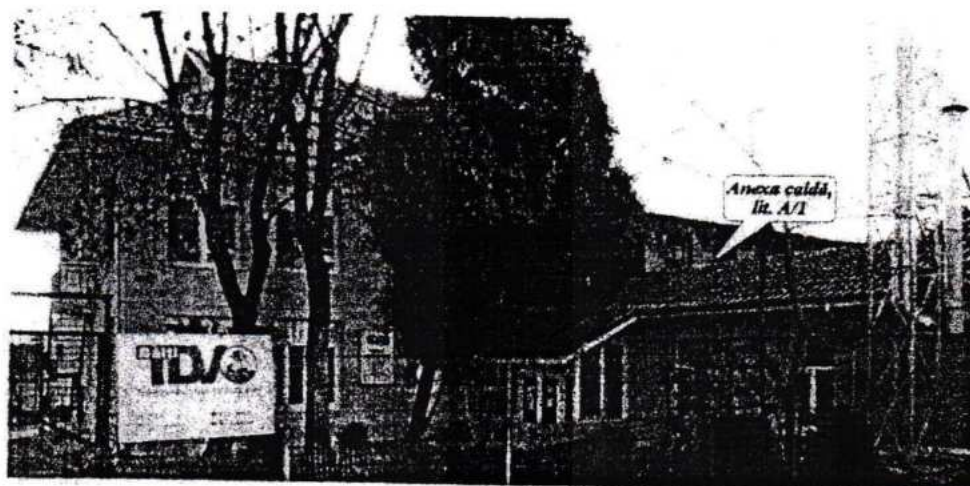
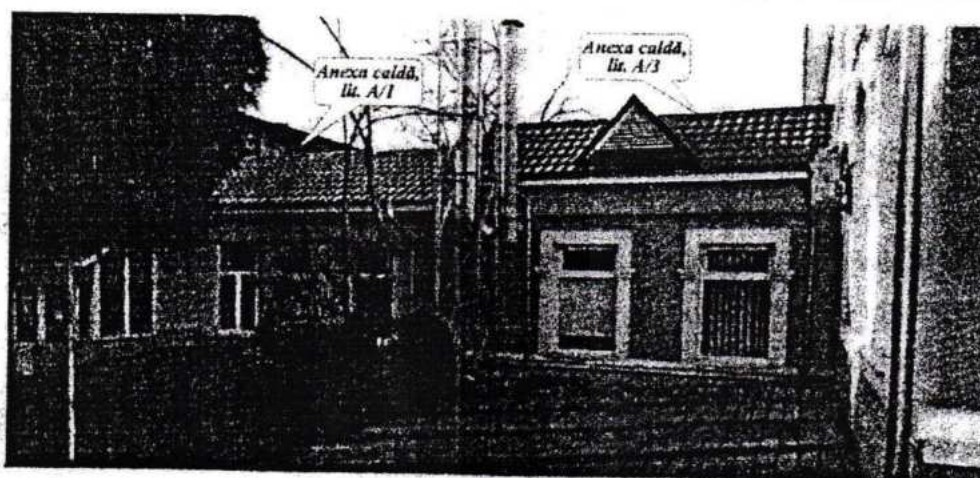
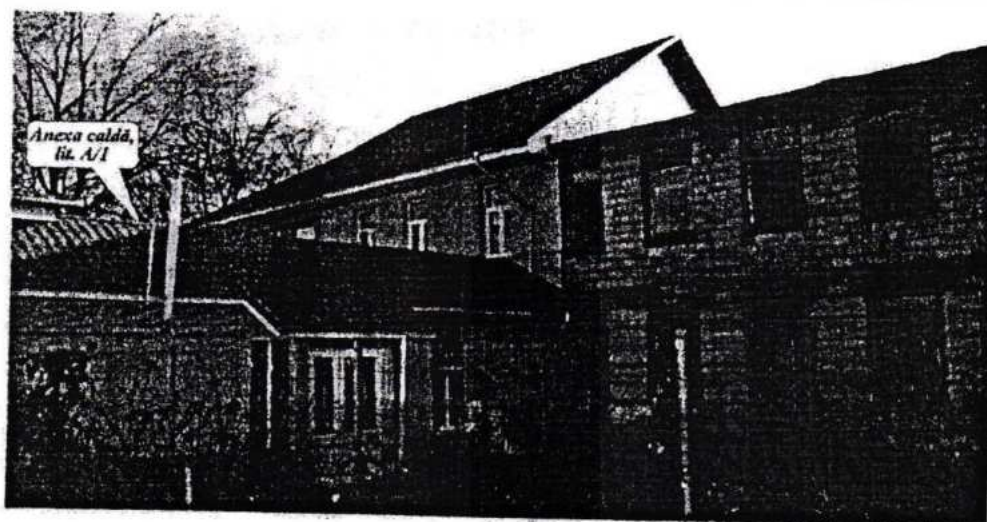
Fig. 5. Aspectul exterior (fațadele) anexei calde, nr. cadastral: 0300208.102.01, lit. A/1 (galerie de trecere, anexată la construcția de bază, lit. A/2) și anexei calde, nr. cadastral: 0300208.102.01, lit. A/3 (cazangerie, anexată la construcția de bază, lit. A).

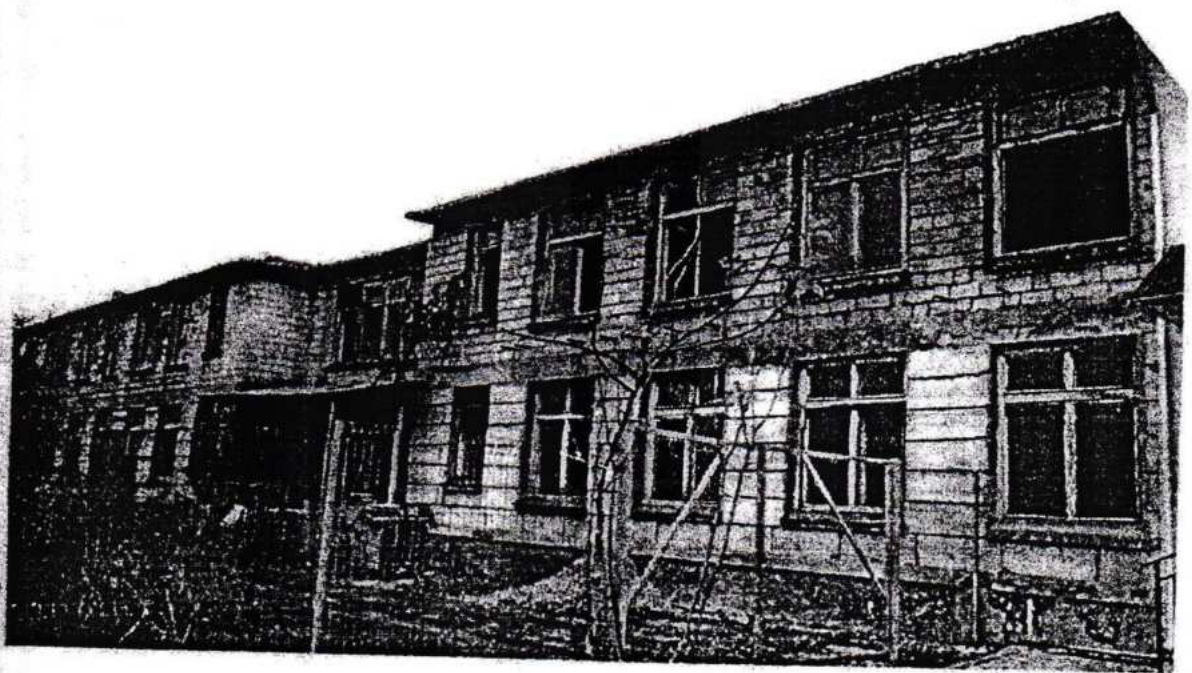
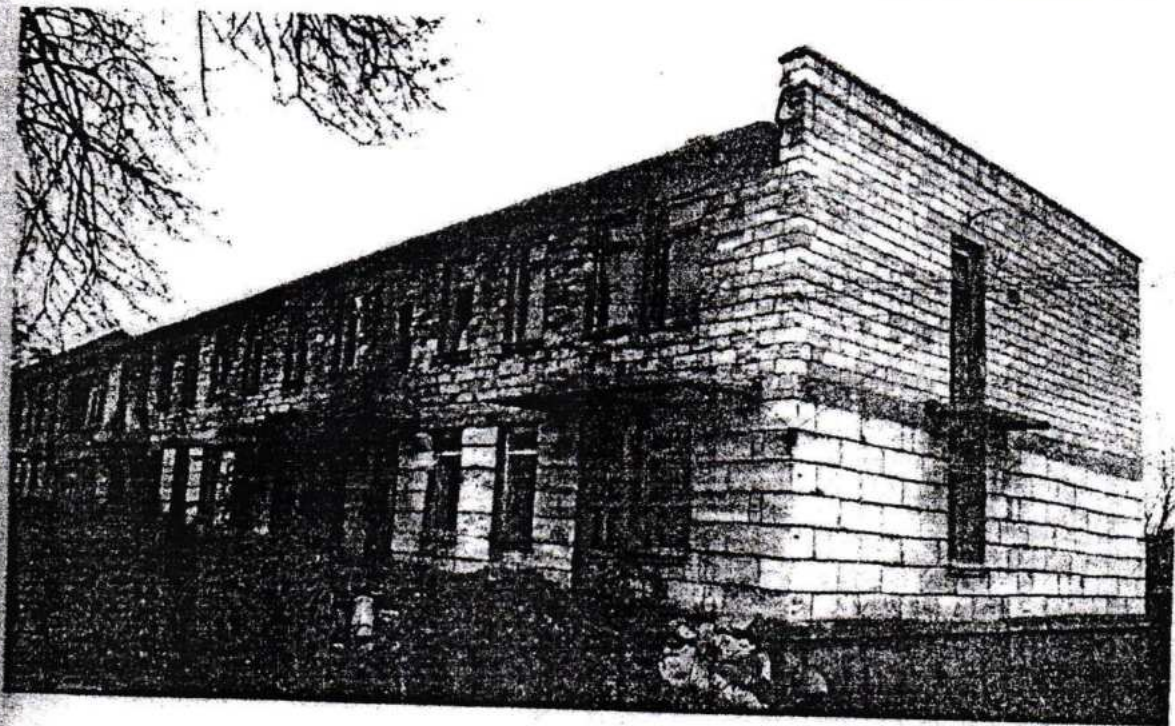
Fig. 6. Aspectul exterior (fațadele) clădirii cu nr. cadastral: 0300208.102.01, lit. A/2, edificată cu destinația pentru desfășurarea activităților preșcolare.

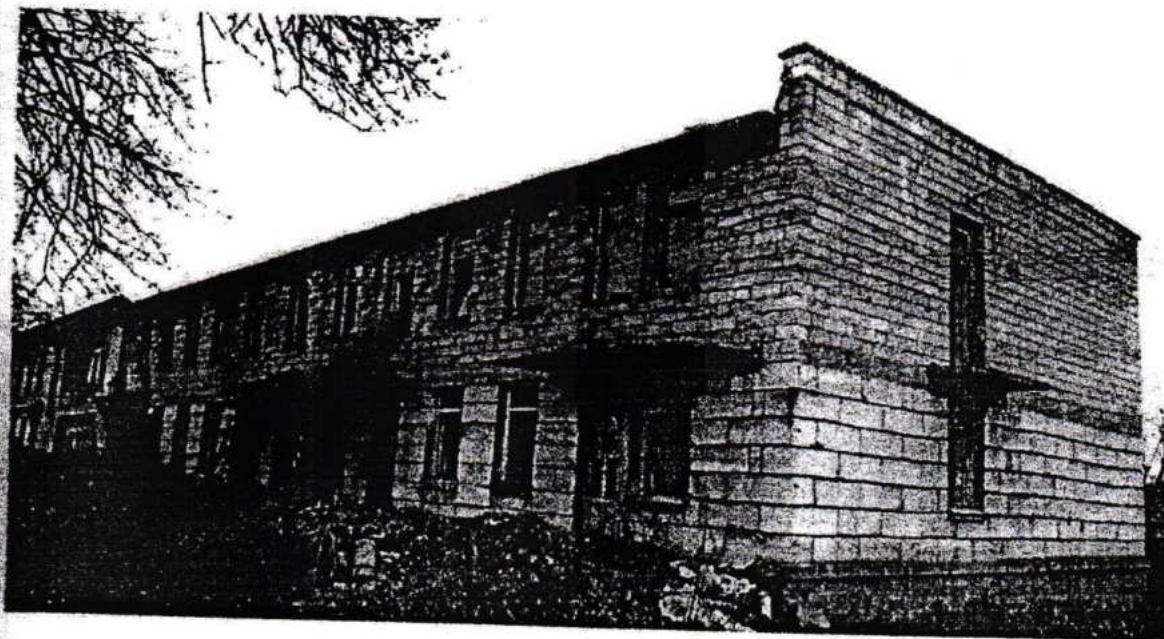
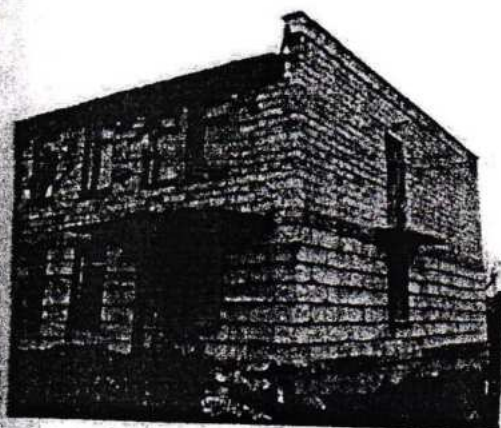
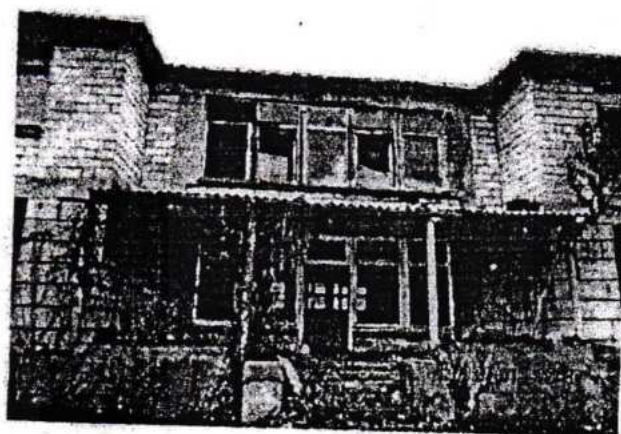
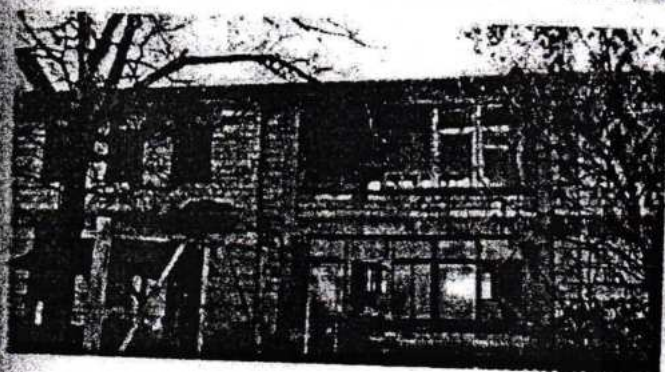
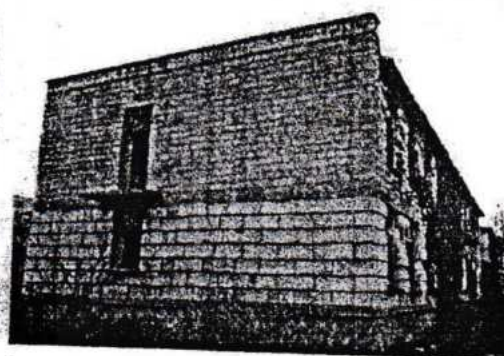
Fig. 7. Aspectul exterior (fațadele) clădirii cu nr. cadastral: 0300208.102.01, lit. A/2, edificată cu destinația pentru desfășurarea activităților preșcolare.

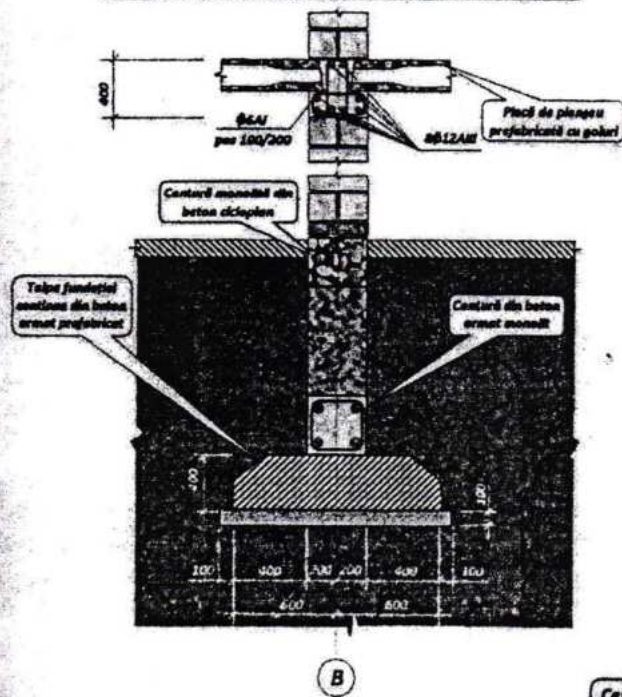
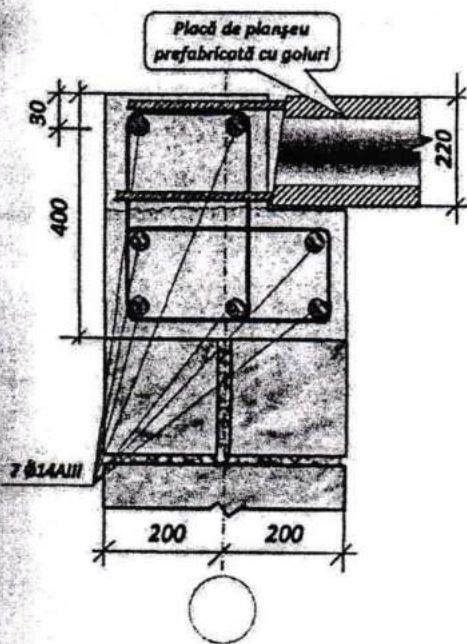
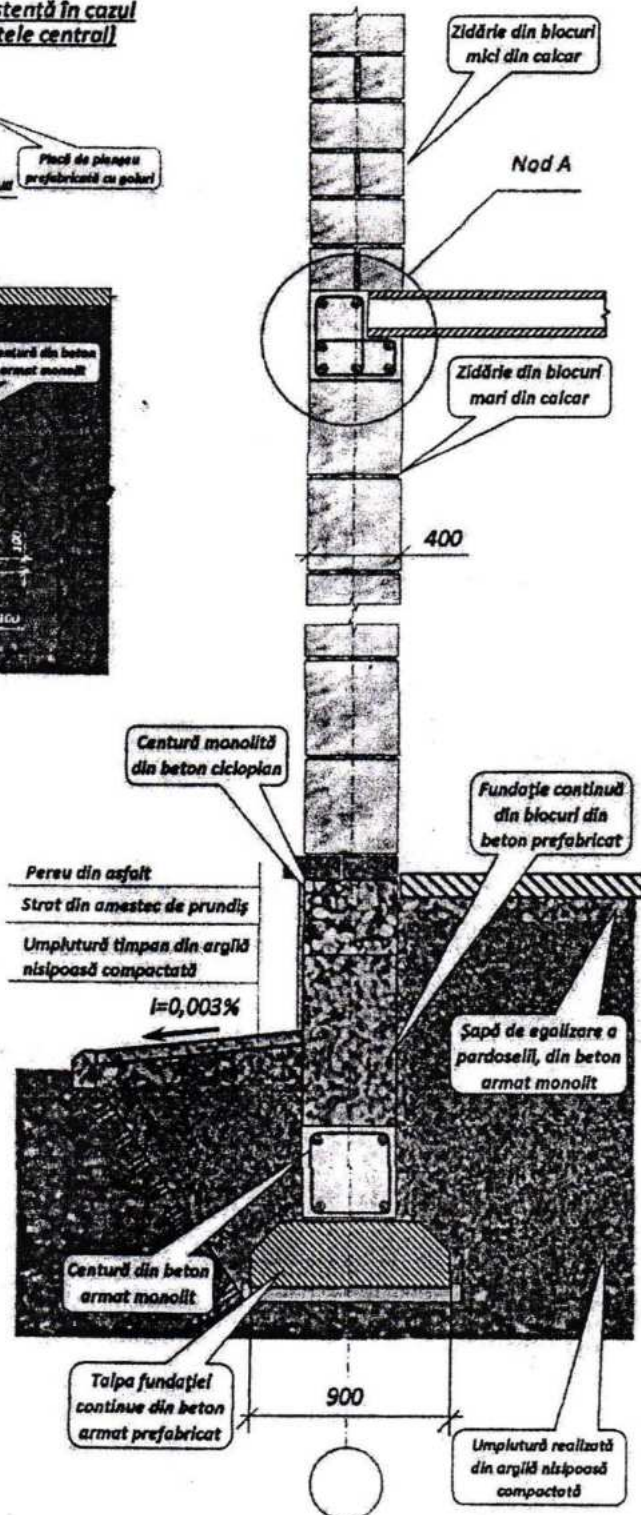
Fundamentul clădirii reprezintă fundație continuă (fig. 8), realizată pe axele principale ale clădirii, pozată la adâncimea de $\approx 1,0-1,2$ m de la nivelul pământului, fiind reprezentată de talpă, care servește în calitate de bază, realizată din blocuri (*plăci de fundație*) din beton armat prefabricat cu grosimea (*înălțimea*) de 400 mm și lățimea acestora, după cum urmează: de 900 mm – la pereții perimetrali și pereții amplasați în direcția transversală ale clădirii și, respectiv de 1200 mm – la peretele longitudinal din interiorul clădirii (*peretele central*). La fel, în calitate de elemente a fundației continue propriu-zise, servesc blocurile de fundament din beton prefabricat cu grosimea acestora de 400 mm, pozate pe centura realizată din beton armat monolit pe talpa fundației, iar în partea superioară a fundației a fost realizată centură din beton ciclopiu (fig. 8.9).

Fig. 8. Scheme constructive a fundației continue, pereților structurali și planșeului

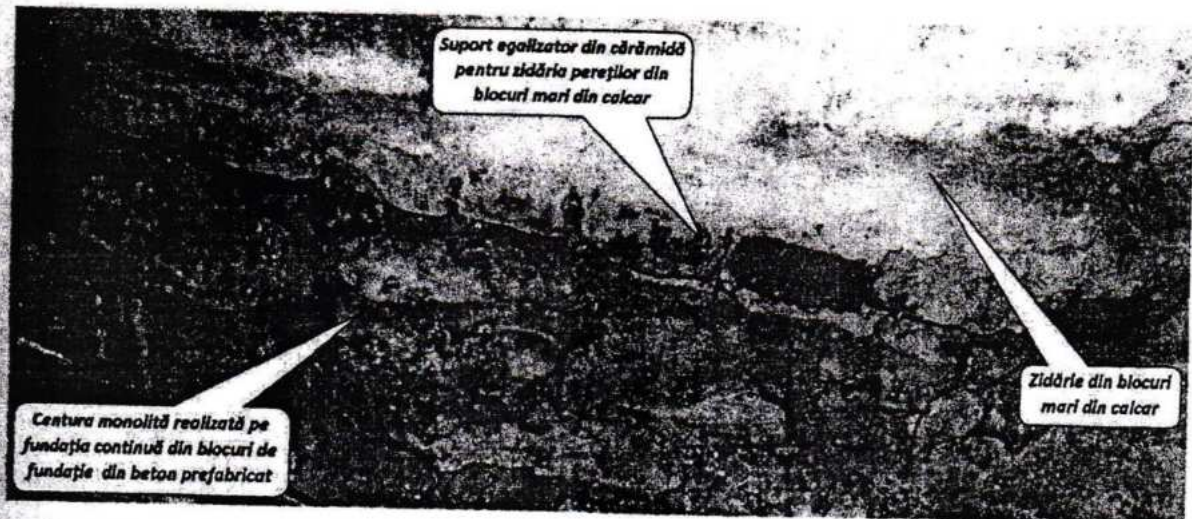
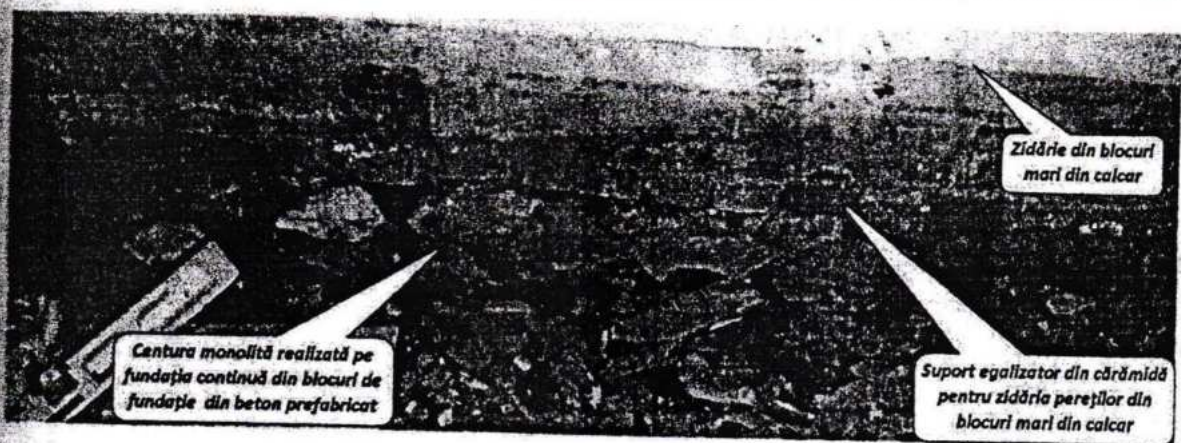
Fig. 9. Aspectul din interiorul clădirii a centurii monolite, realizate deasupra fundației continue din blocuri de fundație din beton prefabricat cu strat egalizator din cărămidă din argilă arsă, executat în calitate de pat pentru blocurile mari din calcar a zidăriei pereților structurali.

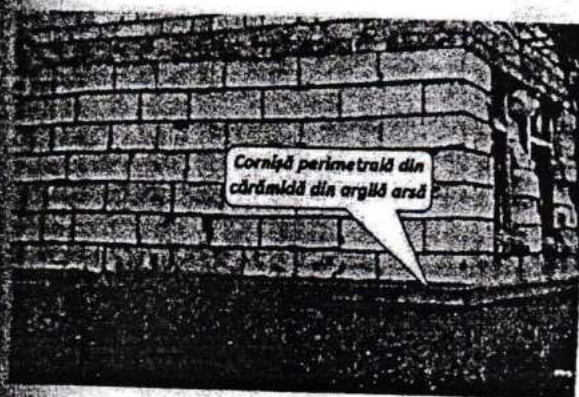
Fig. 10. Aspectul cornișei din cărămidă, care servește în calitate de pat pentru zidărie.

Centura monolită realizată din beton ciclopian deasupra fundației continue, este încununată cu un strat din cărămidă arsă (fig. 10), pozată pe mortar din ciment-nisip, care servește în calitate de suport egalizator pentru blocurile zidăriei pereților structurali, dar și în calitate de cornișă decorativă și/sau element de protecție a soclului clădirii.

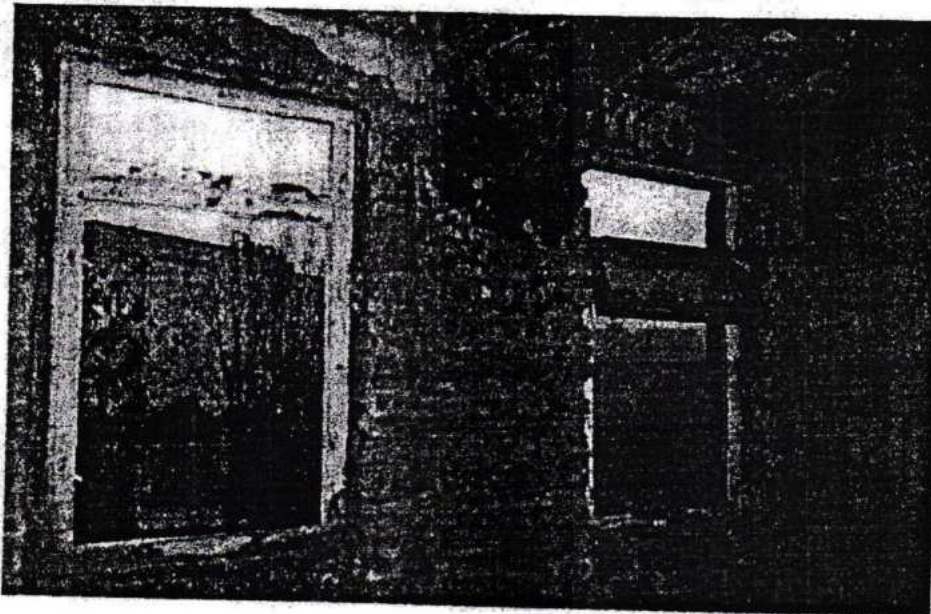
✓ 2 intergoluri, a câte unul la fiecare din pereții portanți perimetrali de la nivelul etajului, realizați din zidăriei din cărămidă din argilă arsă (fig. 11).

Fig. 11. Aspectul intergolului realiza din zidăriei din cărămidă din argilă arsă.
