Проект
Перевод

О разрешении на возврат муниципального имущества из оперативного управления Управления Образования Молодёжи и Спорта примэрии мун. Бэлць на баланс примэрии

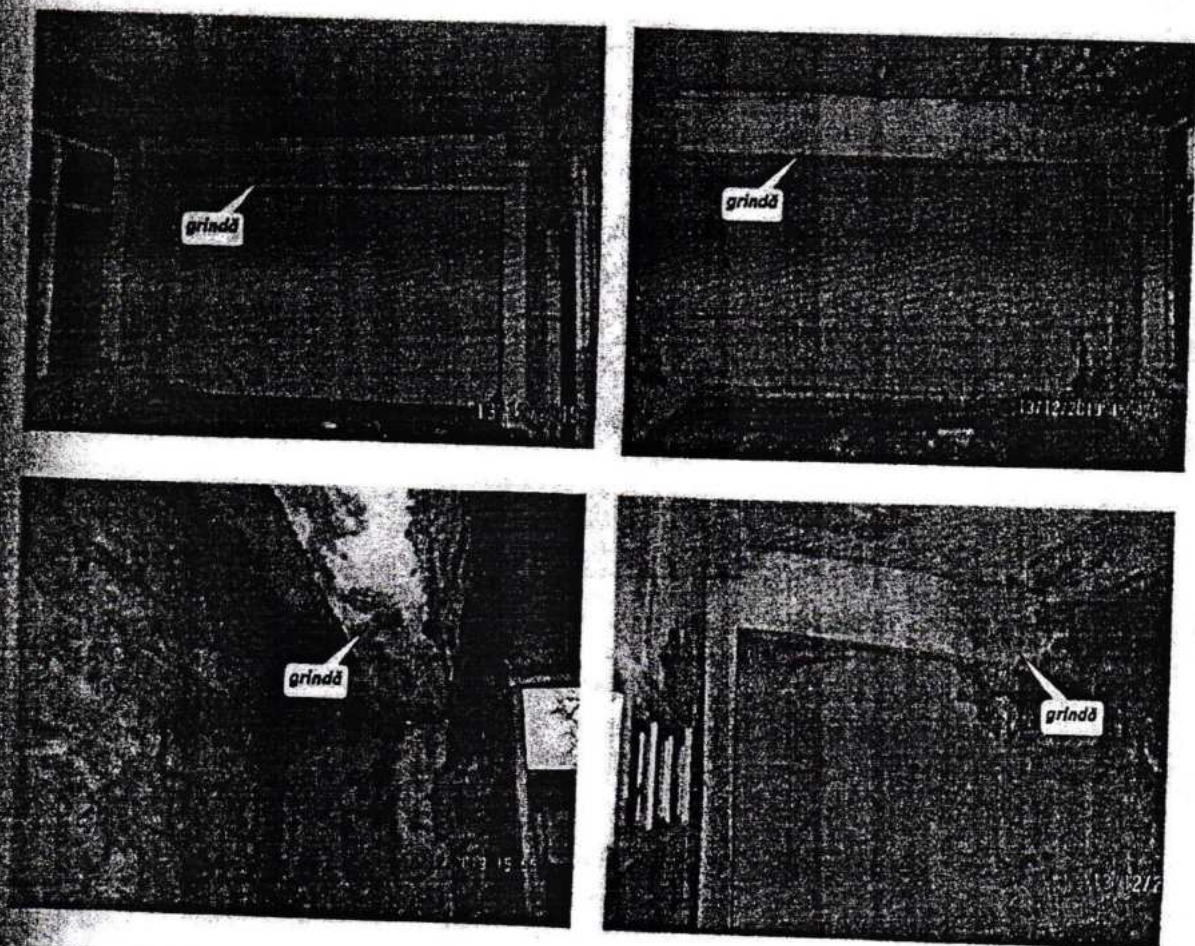
Rigiditatea *clădirii* examinate este asigurată, inclusiv, cu grinzi din beton armat monolit (*fig. 12*), dispuse în direcția transversală ale *clădirii*, unele din ele servind în calitate de suport pentru plăcile de planșeu amplasate de-a lungul axelor longitudinale ale *clădirii*.

Fig.12. Aspectul grinzilor structurii de rezistență a clădirii examinate.

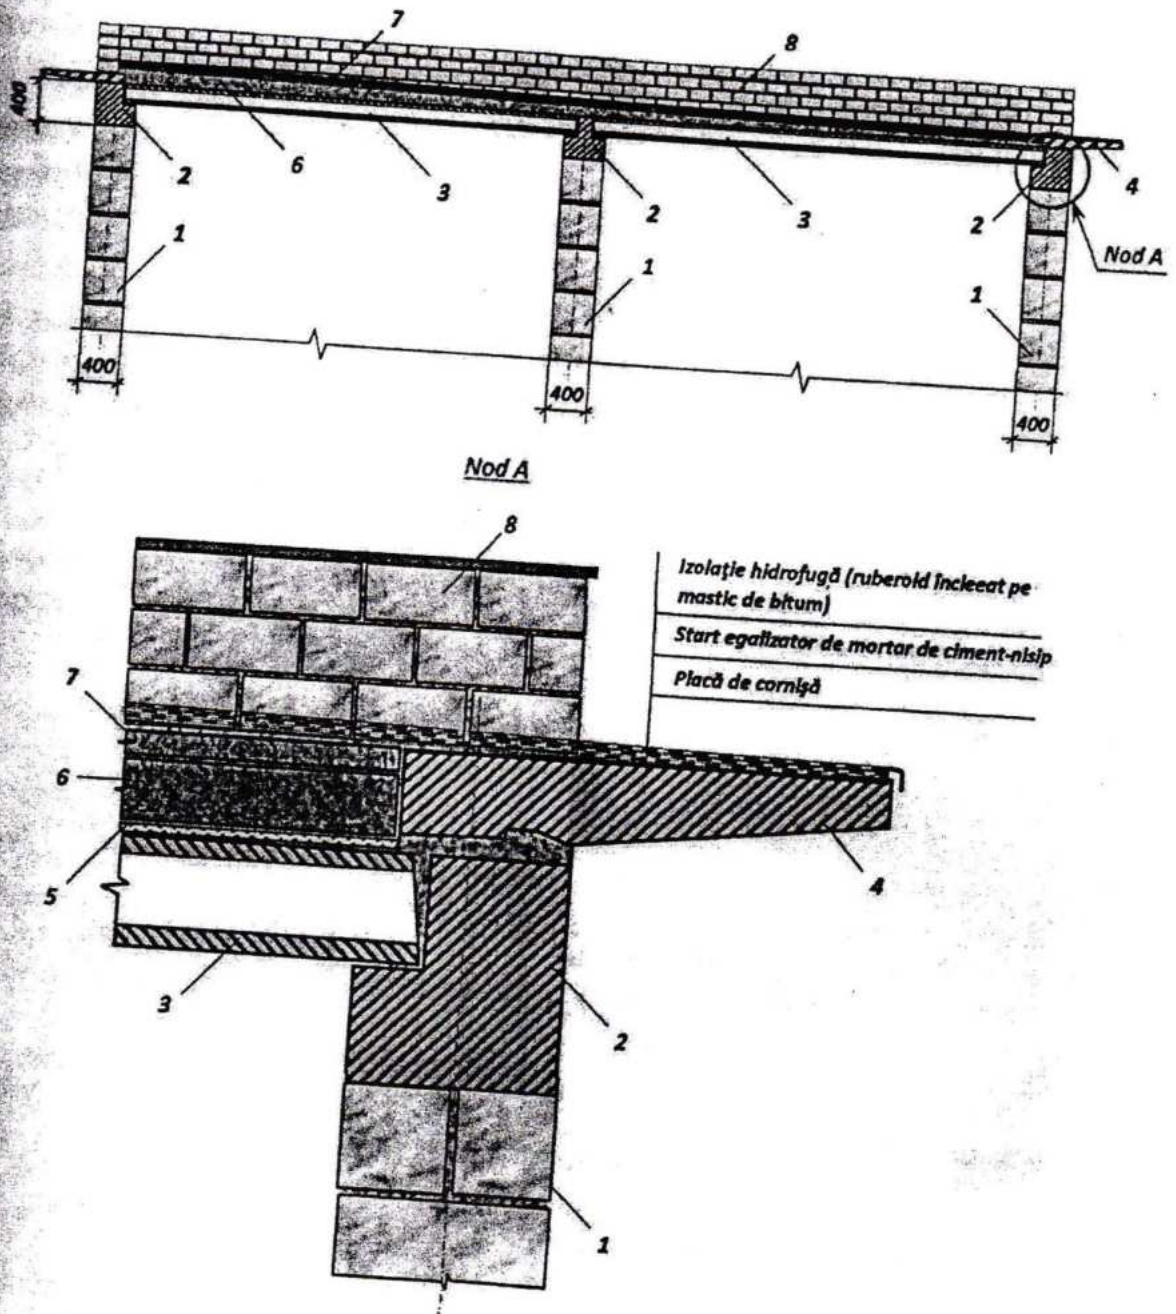
Acoperișul clădirii examinate este realizat cu pantă dulce (lină) cu unghiul de înclinație a acesteia de $\approx 3^\circ$ (fig. 13).

Fig. 13. Secțiune în planul transversal al clădirii.
 1 - perete portant din zidărie din blocuri mici de calcar; 2 - centură antiseismică;
 3 - placă de planșeu prefabricată; 4 - placă de cornișă; 5 - barieră de vapori; 6 - strat
 termoizolant din argilă expandată (grosime variabilă); 7 - strat egalizator din mortar
 de ciment-nisip, $\delta_{\min} \approx 50$ mm; 8 - parapet

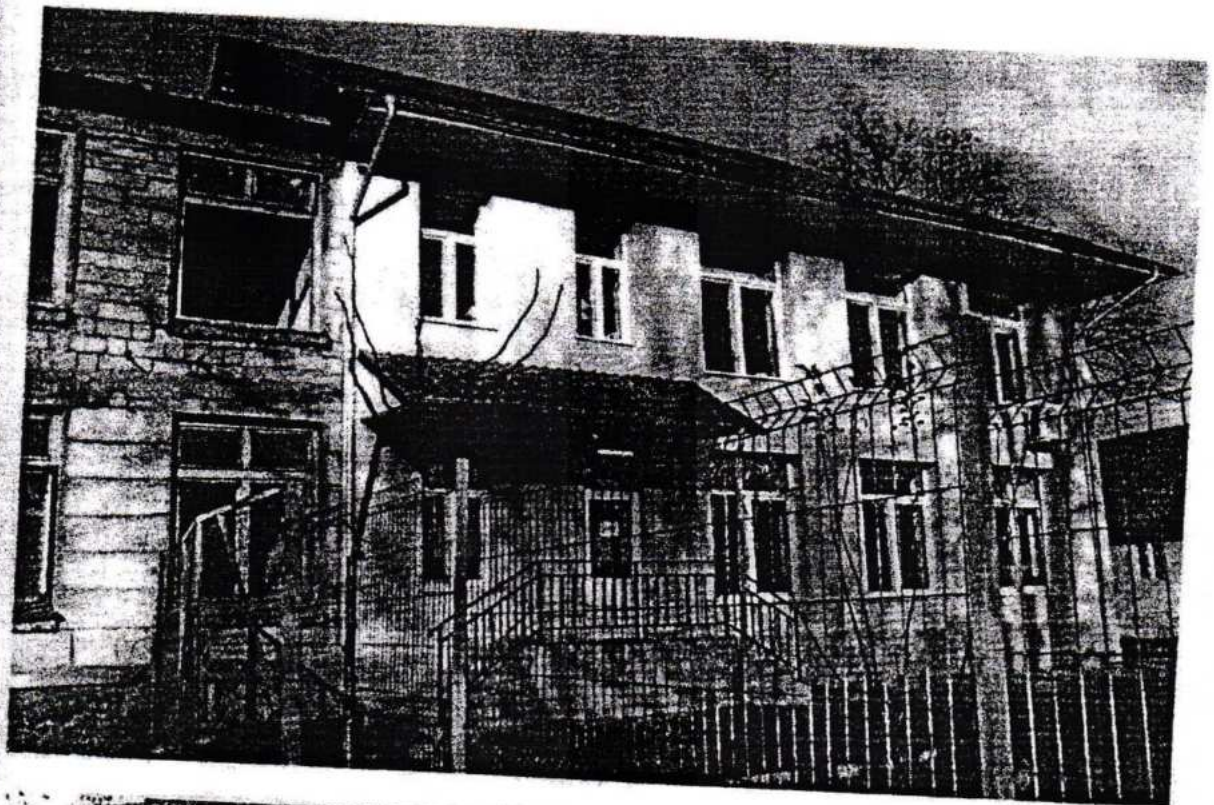
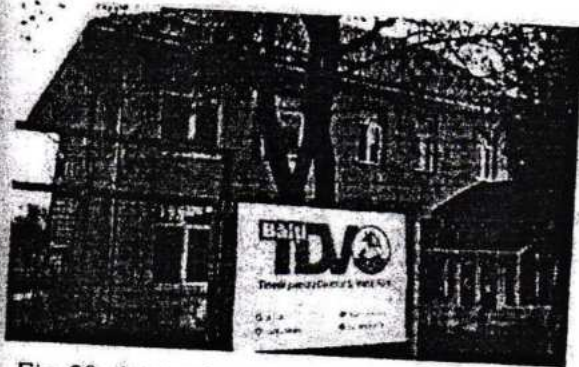
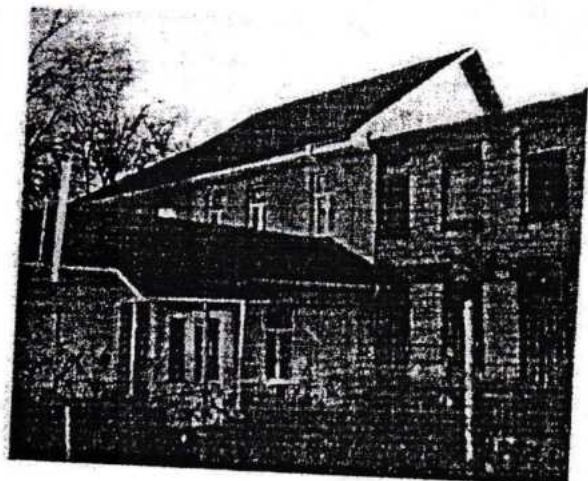
Cu toate acestea, se va menționa, că o porțiune a clădirii examinate a fost supusă reparației capitale (fig. 20), atât la nivelul parterului, cât și la nivelul etaj (fig. 21, 22).

Fig. 20. Aspectul exterior (fațadele) a porțiunii clădirii cu nr. cadastral: 0300208.102.01, lit. A/2, în urma lucrărilor de reparație capitală.

Notă: Starea tehnică actuală a elementelor portante a porțiunii clădirii cu nr. cadastral: 0300208.102.01, lit. A/2, în urma lucrărilor de reparație capitală, din punct de vedere al integrității elementelor constructive, rezistenței, rigidității și stabilității construcțiilor portante, **corespund** cerințelor reflectate în documentele normative în vigoare, inclusiv - exigențelor esențiale, dintre care: **A** - rezistență și stabilitate; **B** - siguranță în exploatare; **C** - siguranță la foc; **D** - igienă, sănătatea oamenilor; refacerea și protecția mediului înconjurător; **E** - izolație termică, hidrofugă și economie de energie; **F** - protecția împotriva zgomotului.

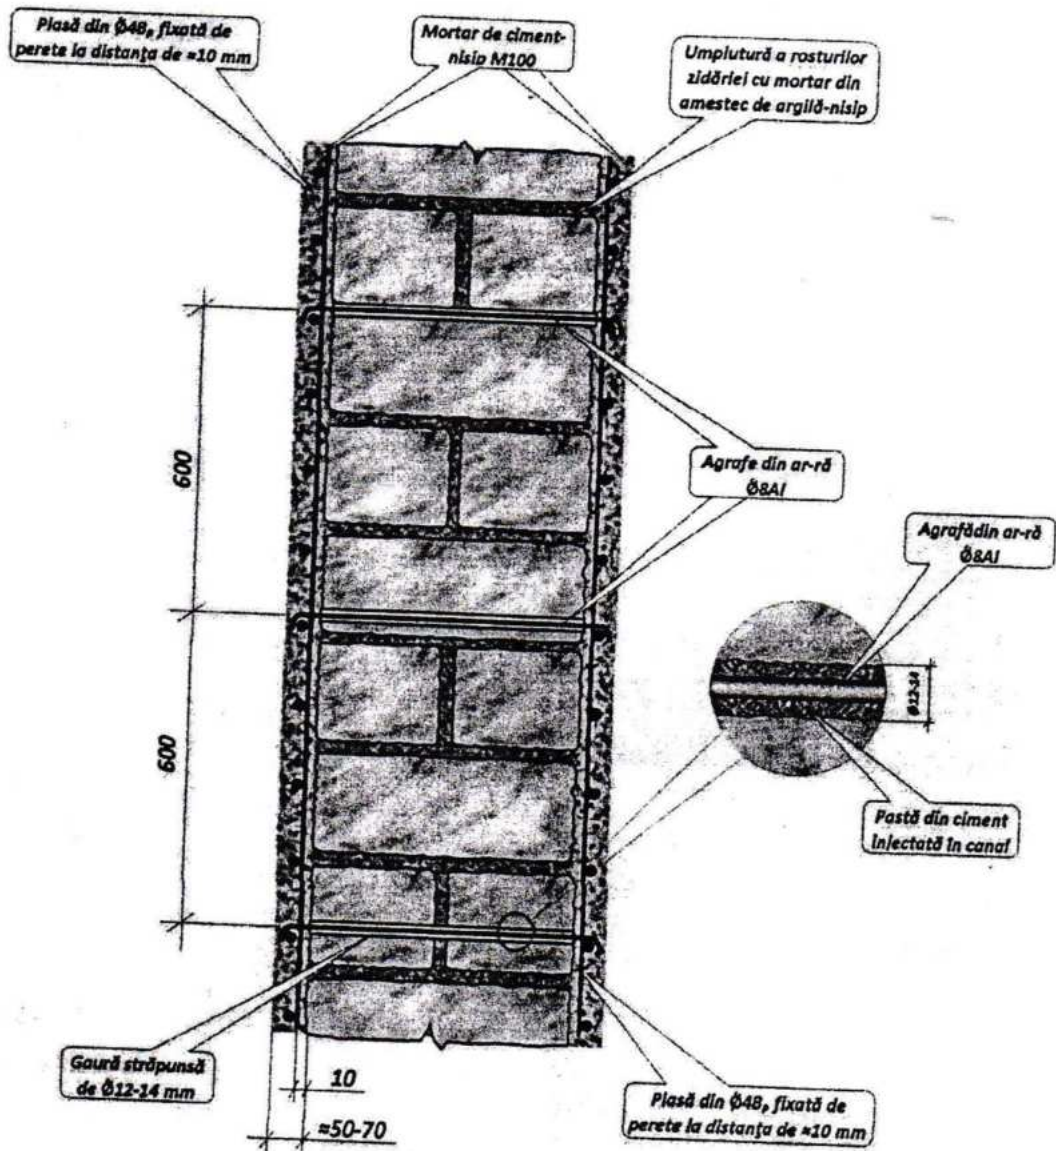
d) Totodată, ținând cont de faptul, că, la nivelul parter al clădirii au fost localizate unele sectoare de zidărie a intergolurilor cu blocurile de calcar degradate în urma eroziunii fizice (fig. 23), aceste intergoluri se vor consolida în următoarea succesiune:

Fig. 24. Schema consolidării zidăriei pereților prin ranforsare cu plase și tencuială.

Consolidarea sectoarelor de zidărie a intergolurilor cu blocurile de calcar degradate în urma eroziunii fizice de la nivelul parterului se propune prin ranforsarea acestora cu plase confecționate din sîrmă de $\varnothing 4B_p$, sudată cu interspațiu de 100×100 mm și tencuială pe bază de mortar de ciment-nisip (fig. 24), aplicată pe suprafața pereților cu grosimea medie de $\approx 50-70$ mm.

Plasa prevăzută pentru consolidarea zidăriei intergolurilor se va fixa la o distanță de $\approx 10-15$ mm de la suprafețele zidăriei (fig. 24) – soluție necesară pentru a asigura conlucrarea plasei cu tencuiala aplicată pe suprafața zidăriei. Totodată, plasele de ranforsare a zidăriei se vor mobiliza între ele cu agrafe introduse prin găuri străpunse de $\varnothing 12-14$ mm, amplasate în planul peretelui intergolului în formă de „șah” cu o dispunere de ≈ 600 mm și rigidizate în găurile străpunse cu pastă de ciment injectată în acestea.

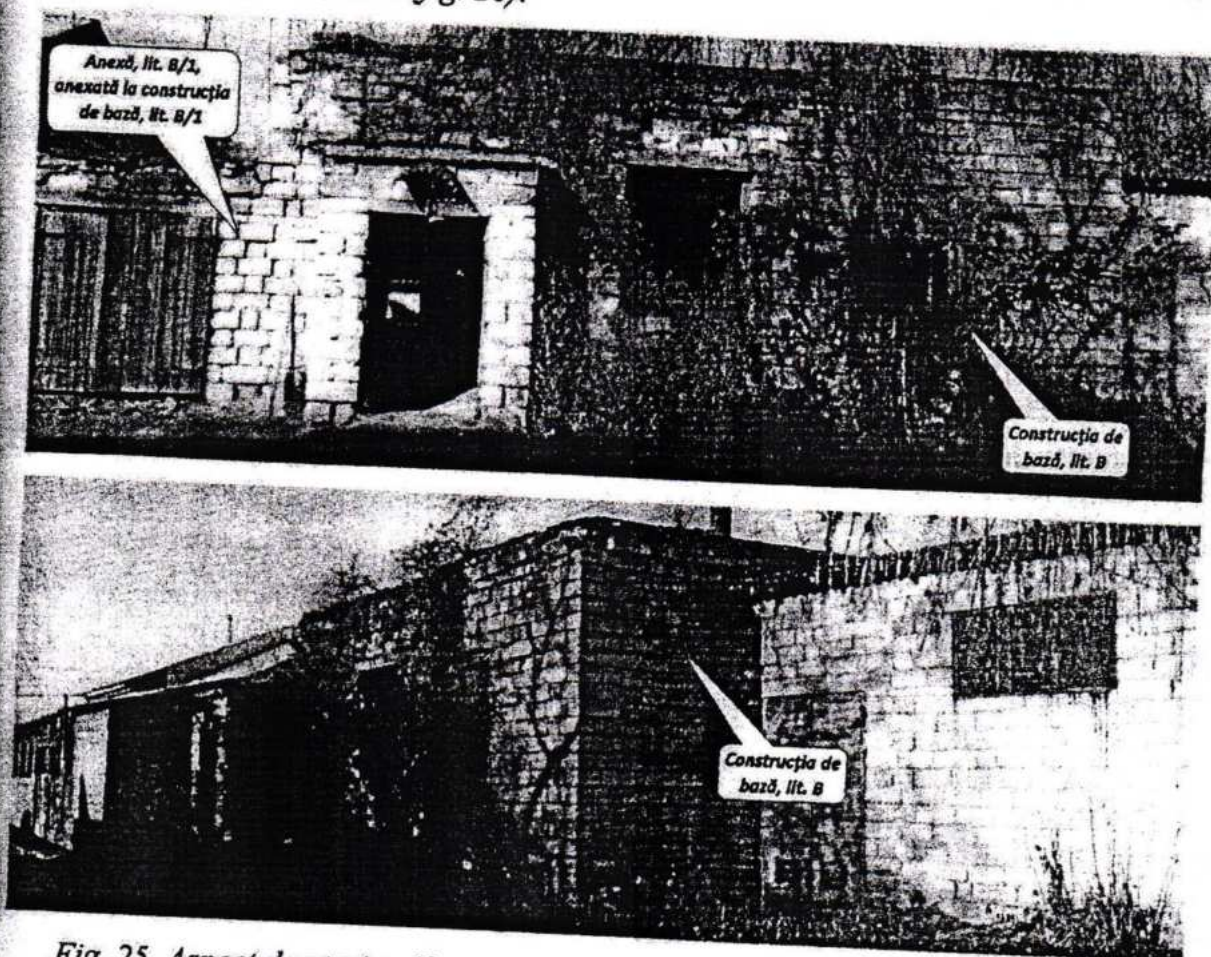
Fig. 25. Aspectul exterior (fațadele) clădirii cu nr. cadastral: 0300208.102.02, lit. B și anexei lit. B/1, edificată cu destinația pentru cazangerie.

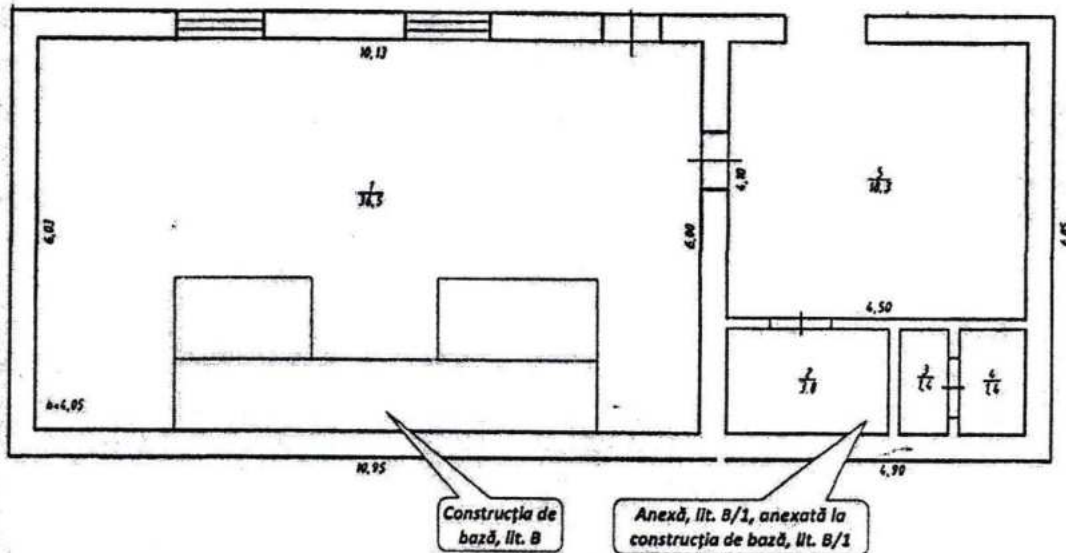
Fig. 26. Planul) clădirii cu nr. cadastral: 0300208.102.02, lit. B și anexei lit. B/1, anexată la construcția de bază, edificată cu destinația pentru cazangerie.

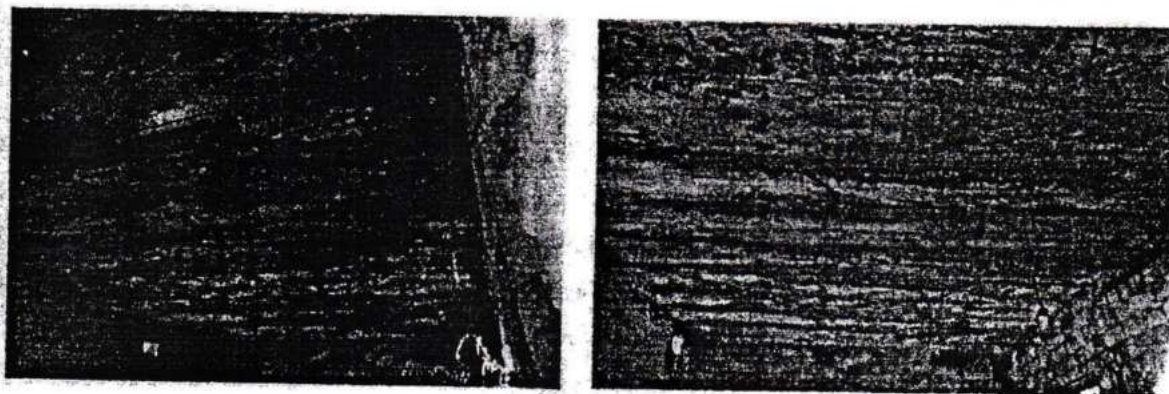
b) din cauza infiltrării abundente a umidității, provenite din depunerile atmosferice (din cauza degradării stratului de protecție hidrofugă al acoperișului), betonul plăcilor de planșeu cu goluri a fost supus eroziunii fizice, inclusiv – în urma acțiunii factorilor de "îngheț-dezghet", care a provocat dezintegrarea betonului plăcilor de planșeu în sectoarele, care au fost supuse umezirii abundente.

Acțiunea pe perioadă îndelungată a umidității provenite prin scurgerea apelor pluviale prin învelitoarea degradată al acoperișului, a condiționat dezvoltarea proceselor ireversibile de coroziune chimică a armăturii de rezistență a plăcilor de planșeu în zonele afectate de umezirea frecventă ale acestora (fig.32), implicit – a fost condiționată diminuarea capacității portante ale planșeelor de acoperiș.

Totodată, în urma evaluării tehnice, au fost identificate valori excesive a săgeții plăcilor de planșeu.

Factorii nominalizați în ansamblu au condus la aprecierea ca "stare cu grad înalt de avariere" a plăcilor de planșeu cu goluri a clădirii destinate pentru cazangerie;

Fig. 32. Aspectul planșeului de acoperiș realizat deasupra spațiului cazangeriei.

Luând în considerație gradul avansat de degradare a construcțiilor portante a clădirii cu nr. cadastral: 0300208.102.02, lit. B și anexei lit. B/1, anexate la construcția de bază, apreciat ca "stare cu grad înalt de avariere", iar reabilitarea/consolidarea acestora ar necesita cheltuieli financiare și de manoperă excesive, soluția rațională în circumstanțele descrise reprezintă demolarea bunurilor imobile nominalizate.

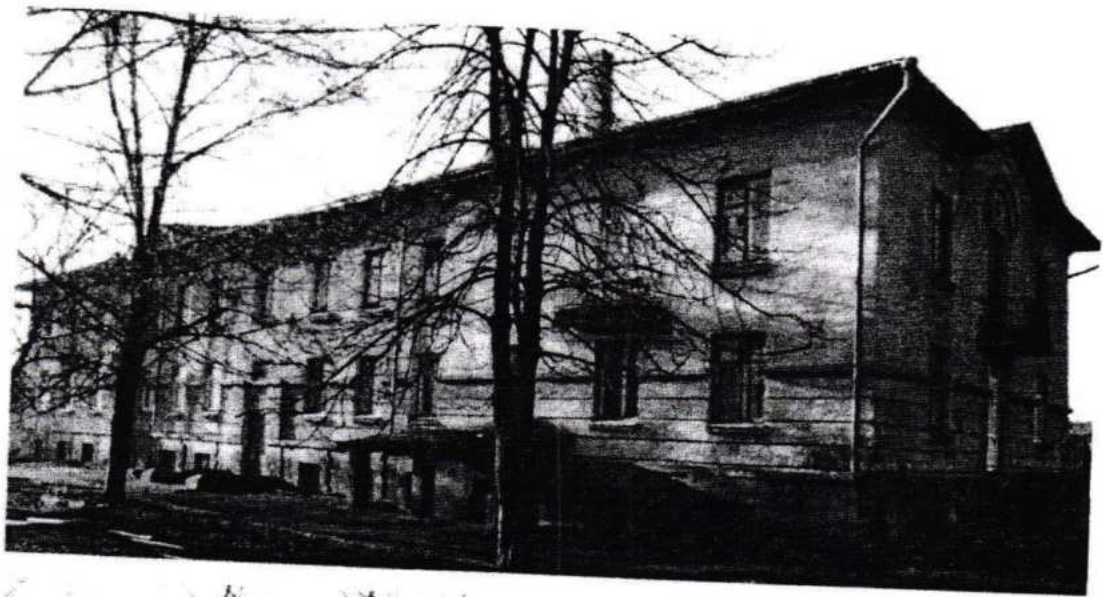
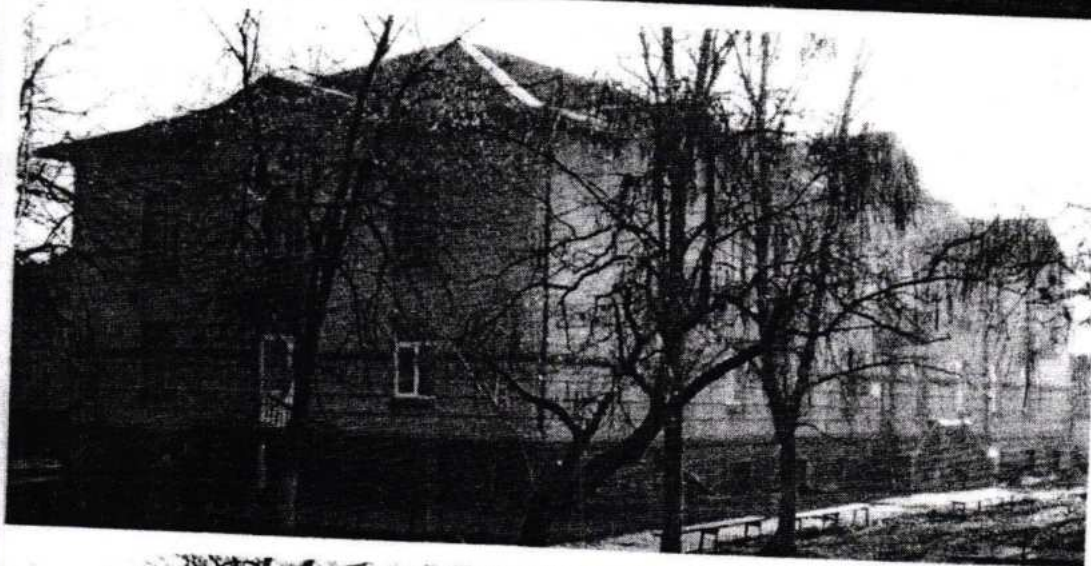
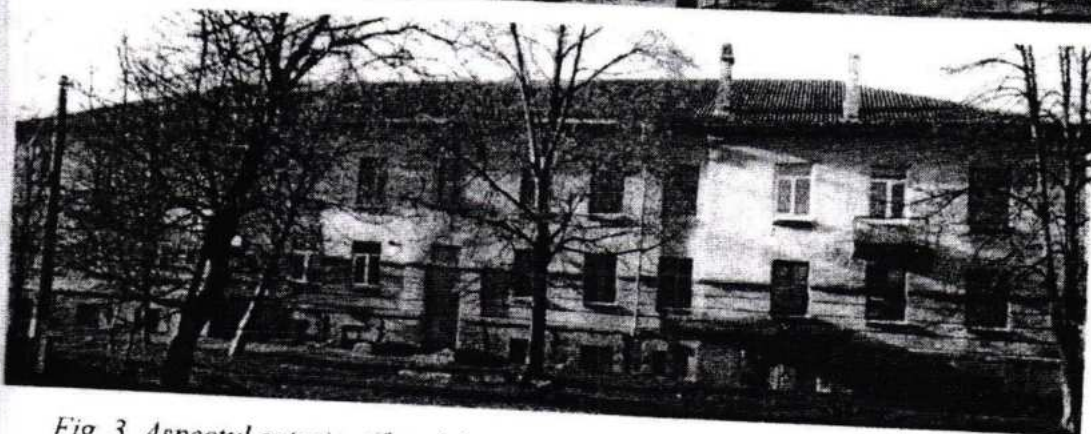
Fig. 3. Aspectul exterior (fațadele) clădirii cu nr. cadastral: 0300107.334.01,
lit. A, edificată cu destinația pentru desfășurarea activităților de învățământ și educație.

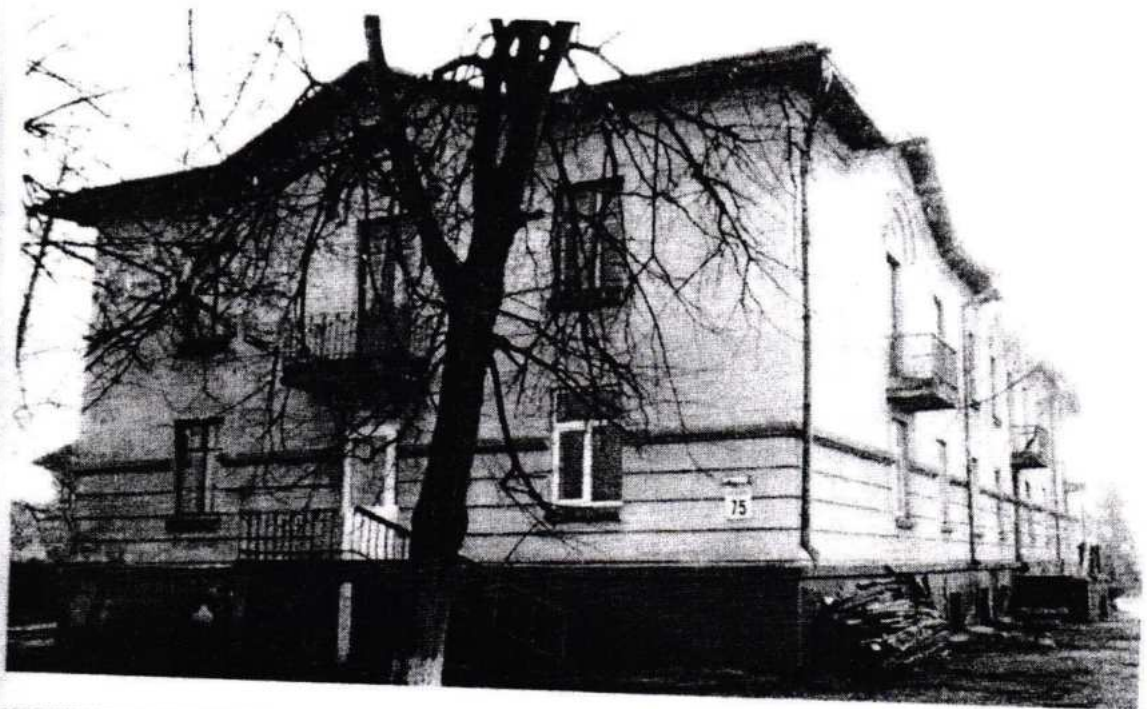
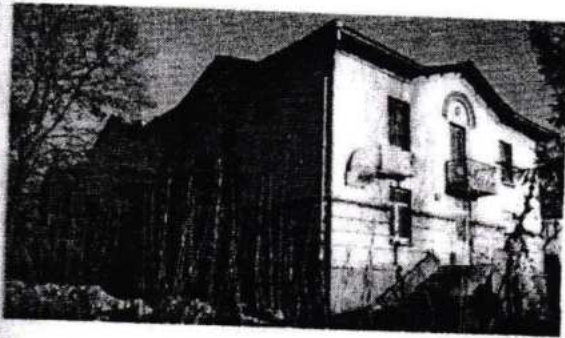
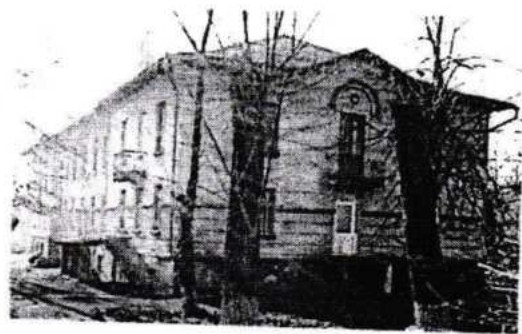
Fig. 4. Aspectul exterior (fațadele) clădirii cu nr. cadastral: 0300107.334.01, lit. A, edificată cu destinația pentru desfășurarea activităților de învățământ și educație.

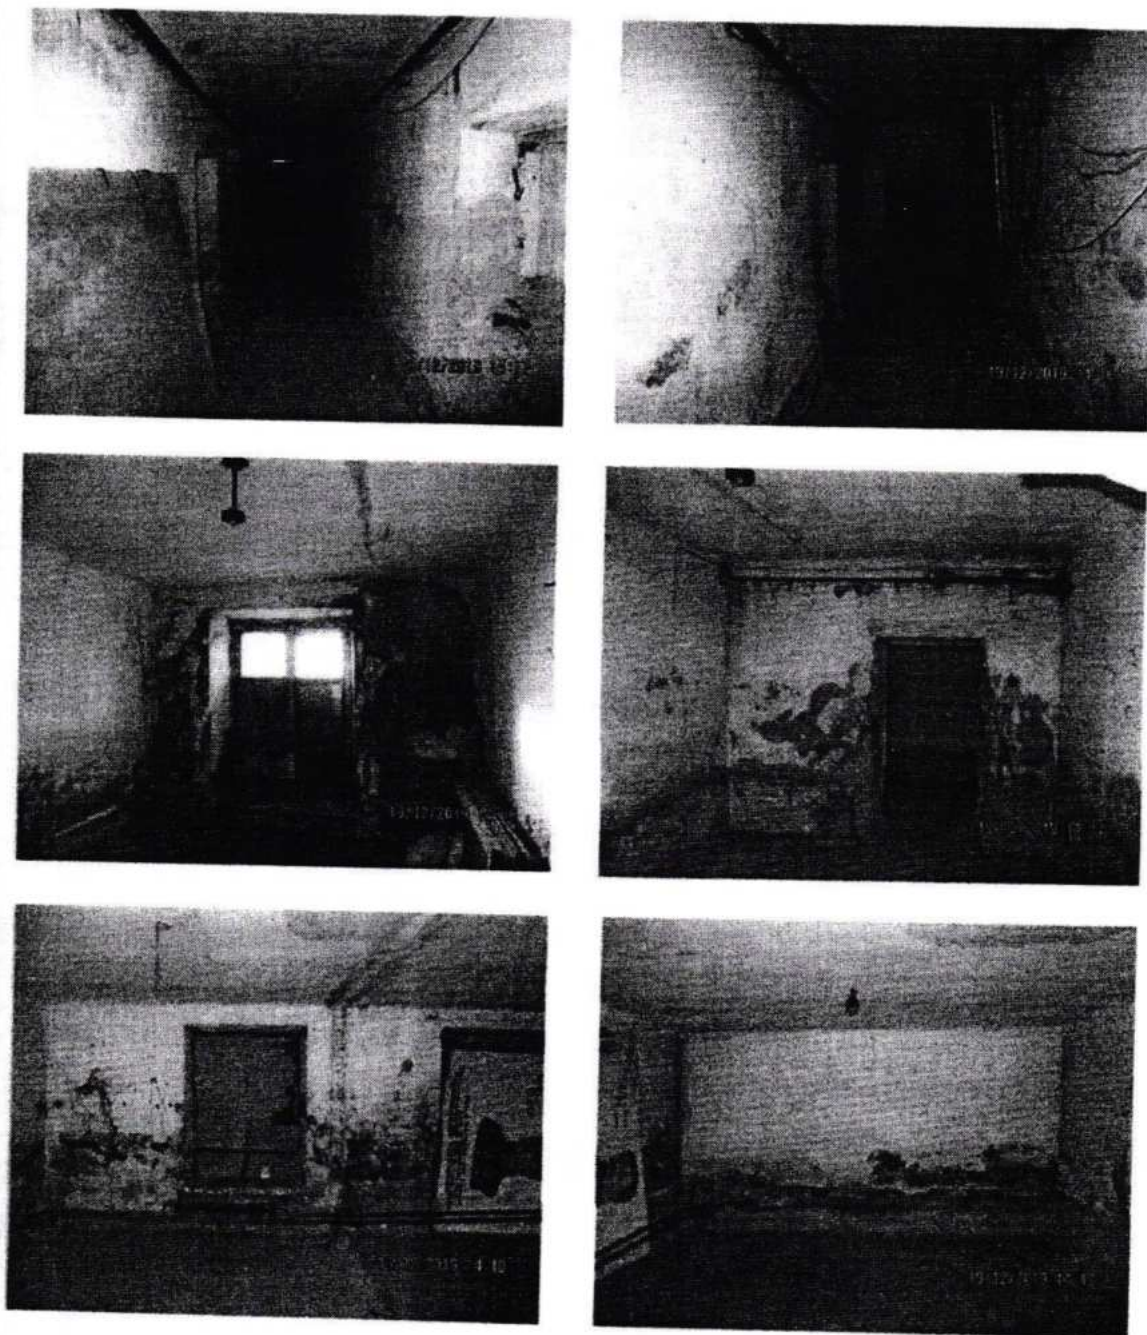
Fig. 5. Aspecte a spațiilor interioare ale demisolului.

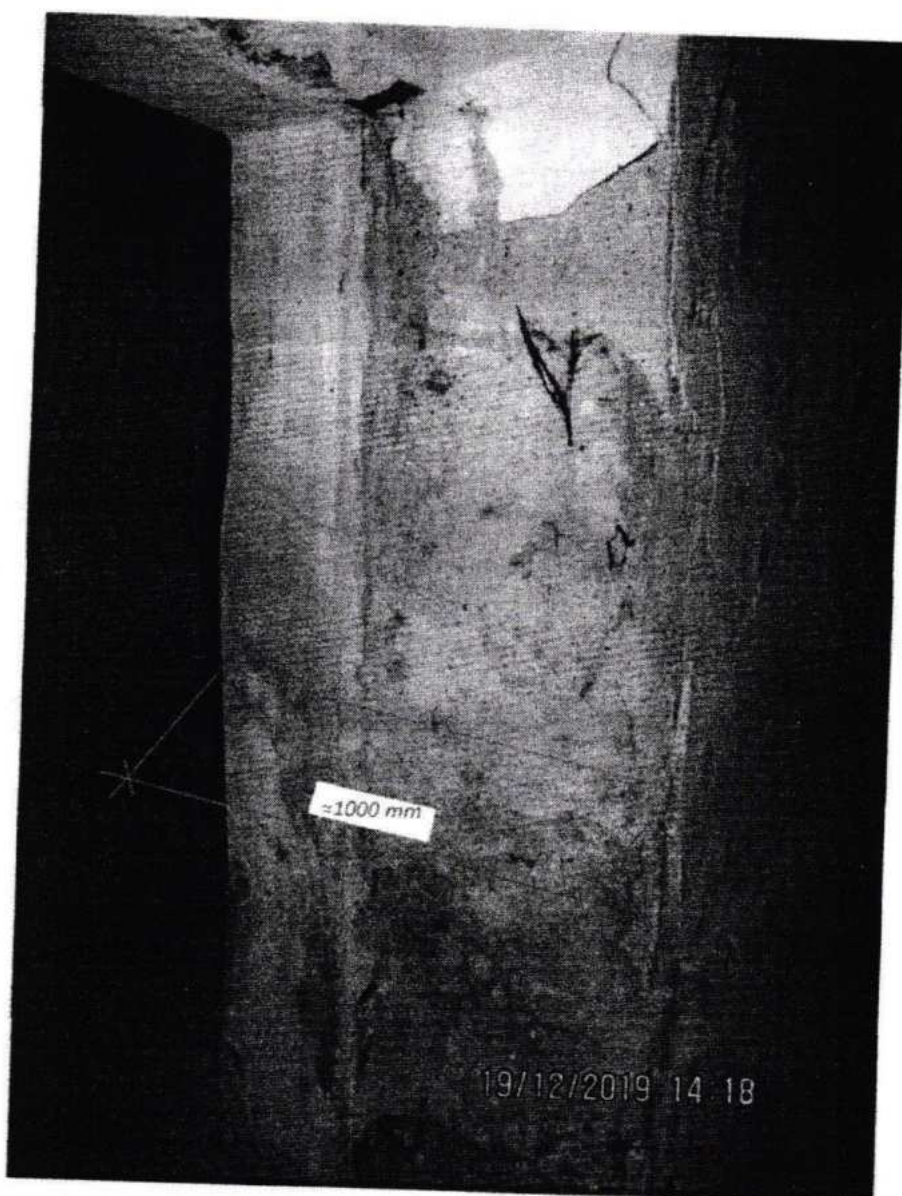
Fig. 6. Aspectul peretelui portant (central) din spațiul demisolului.

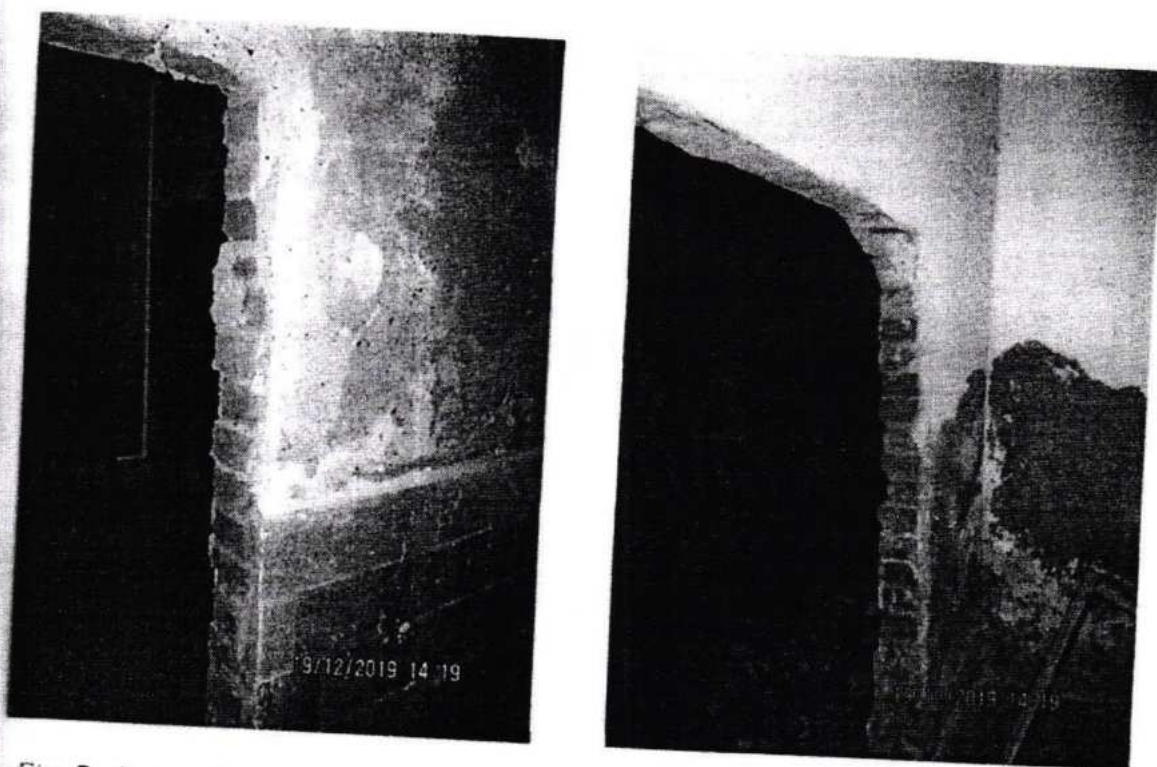
Fig. 7. Aspectul pereților intermediari (de compartimentare) din spațiul demisolului.

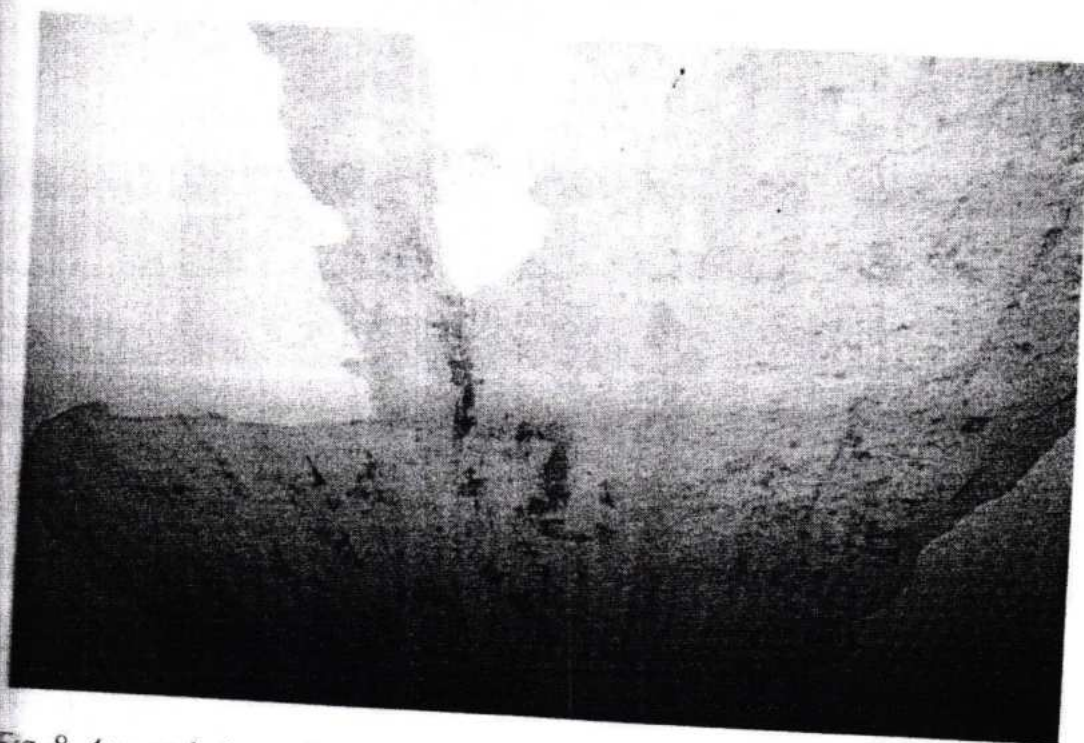
Fig. 8. Aspectul planșeului realizat deasupra demisolului din beton armat monolit.

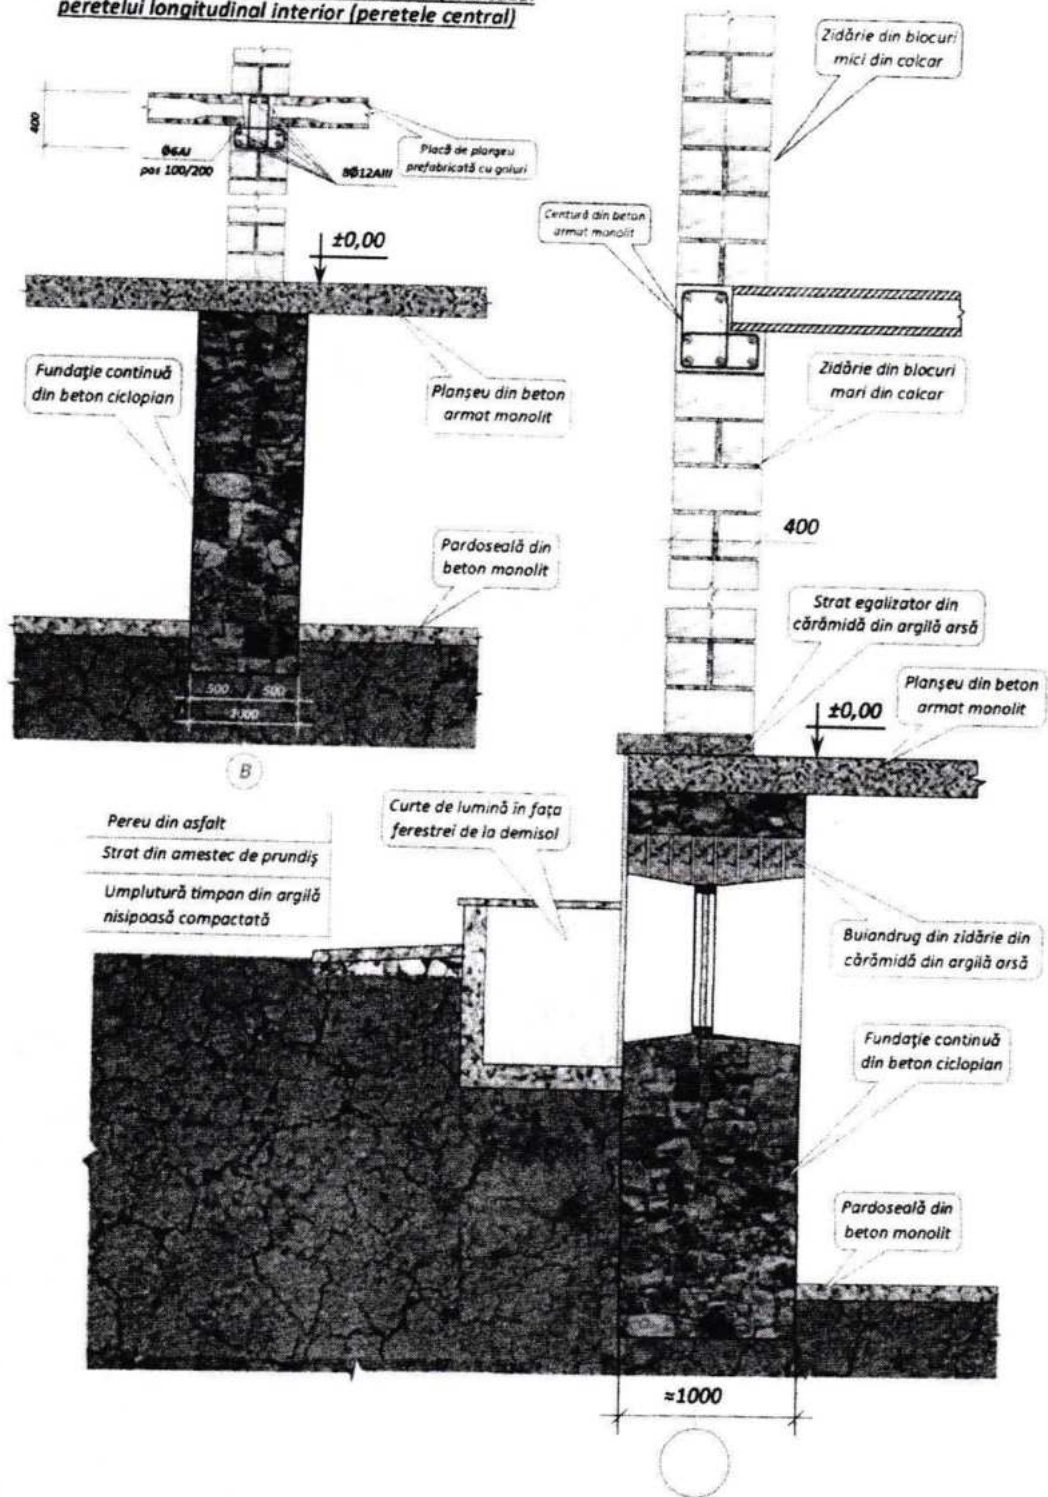
Fig. 8. Scheme constructive a fundației continue, pereților structurali și planșeului

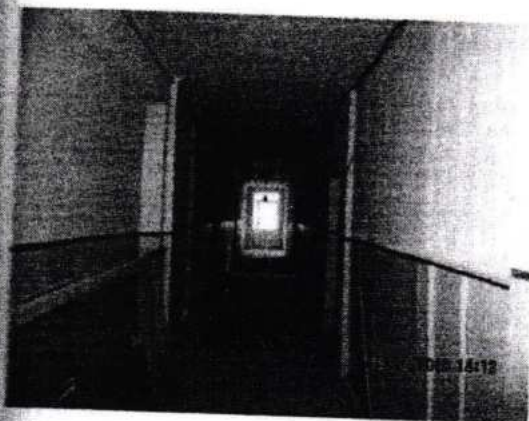
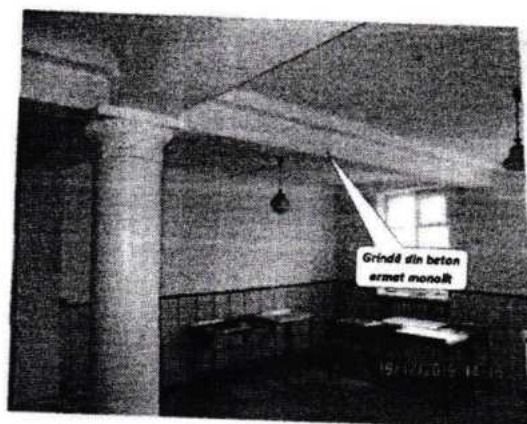
✓ fisuri și rupturi în zidăria pereților structurali și a pereților de compartimentare nu au fost depistate (*fig. 9, 10*), fapt ce denotă, inclusiv - lipsa tasărilor neuniforme a terenului de fundație - în particular și a fundației continue - în ansamblu.

Fig. 9. Aspectul din coridorul și holului nivelului parter al clădirii examinate.

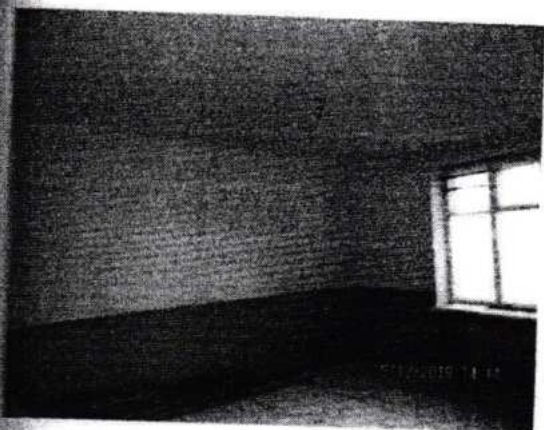
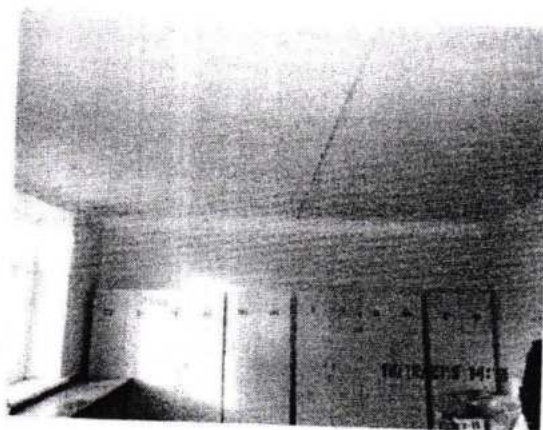
Fig. 10. Aspecte din spațiile interioare la nivelul parter al clădirii.

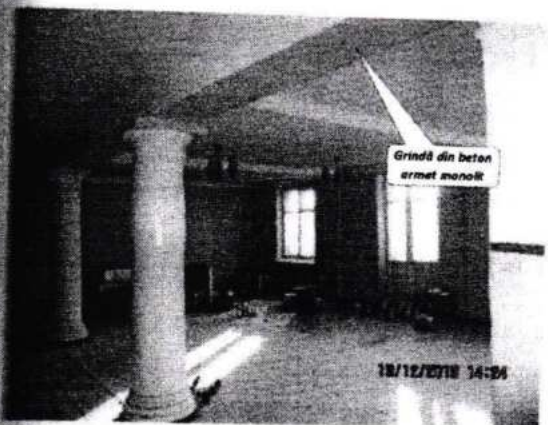
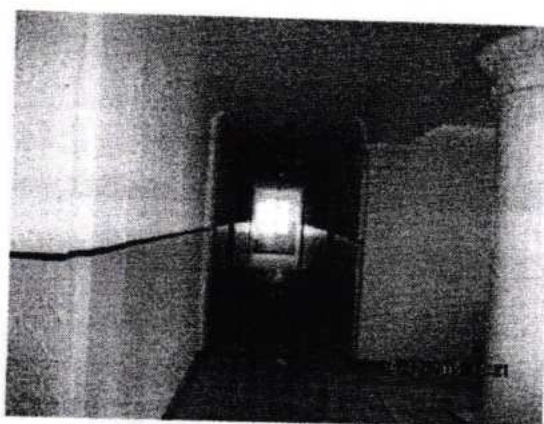
Fig. 11. Aspectul din coridorul și holului nivelului etaj al clădirii examinate.

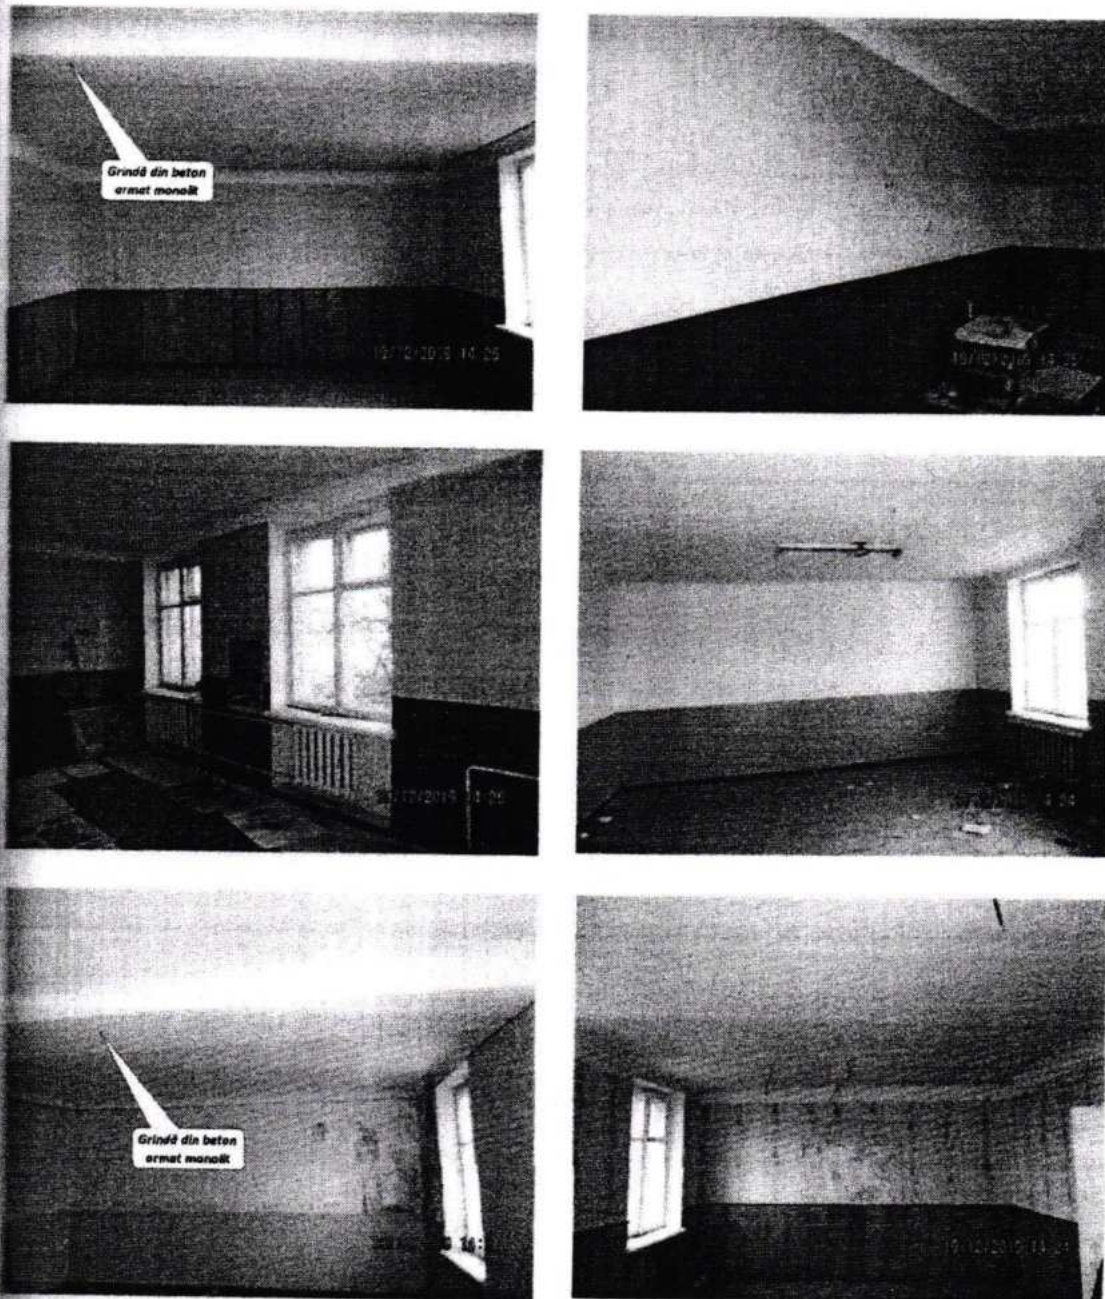
Fig. 12. Aspecte din spațiile interioare la nivelul etaj al cădirii.

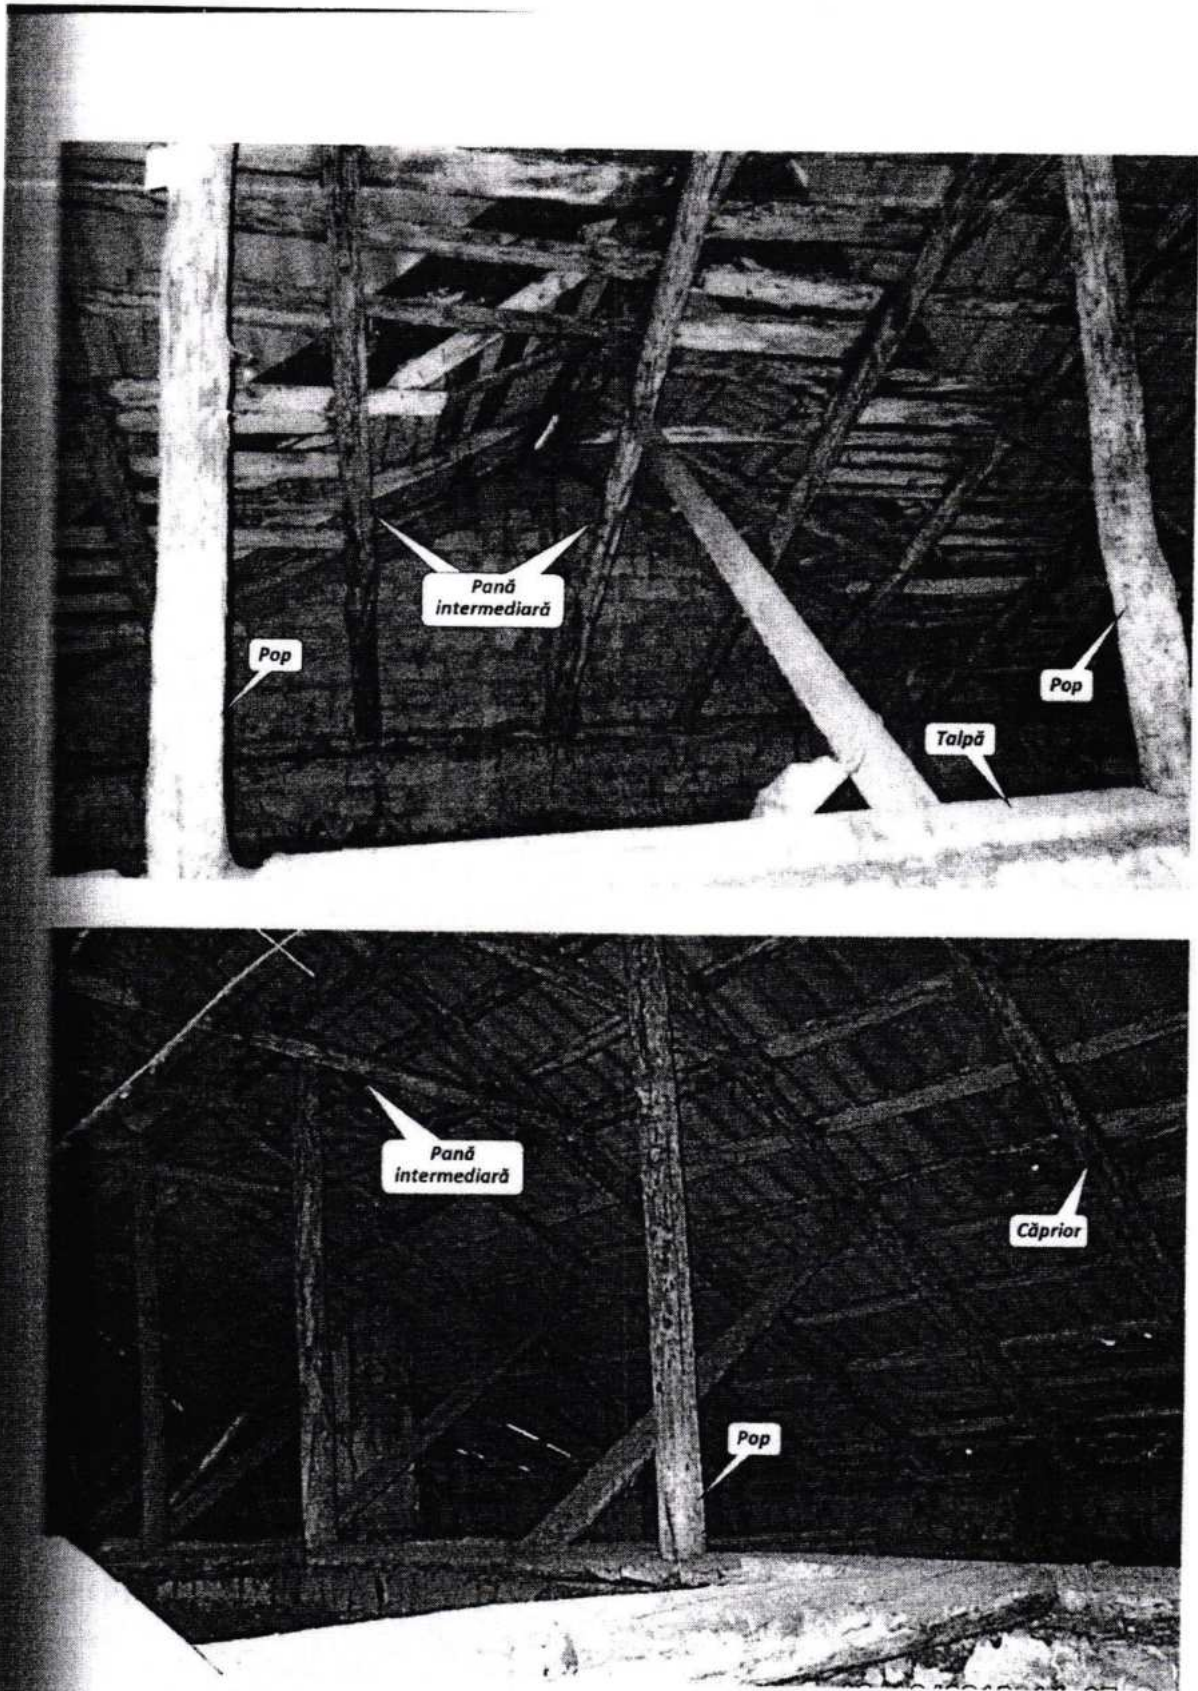
Fig. 13. Elementele structurii de rezistență al acoperișului șarpantă.
