Проект
Перевод

О разрешении на возврат муниципального имущества из оперативного управления Управления Образования Молодёжи и Спорта примэрии мун. Бэлць на баланс примэрии

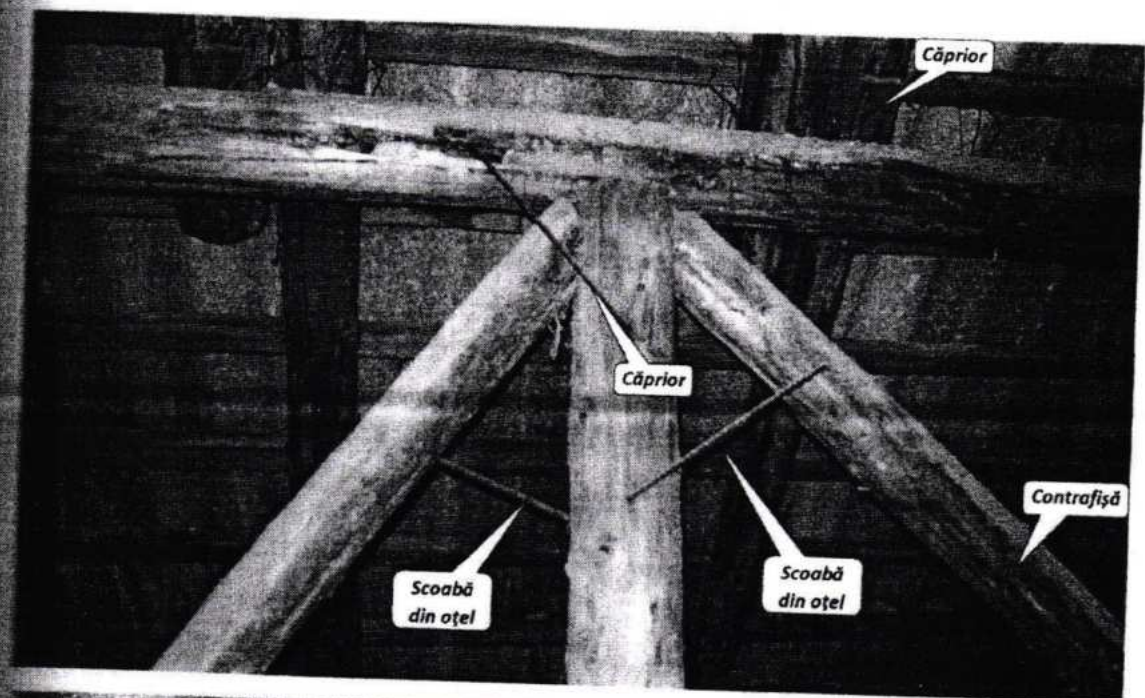
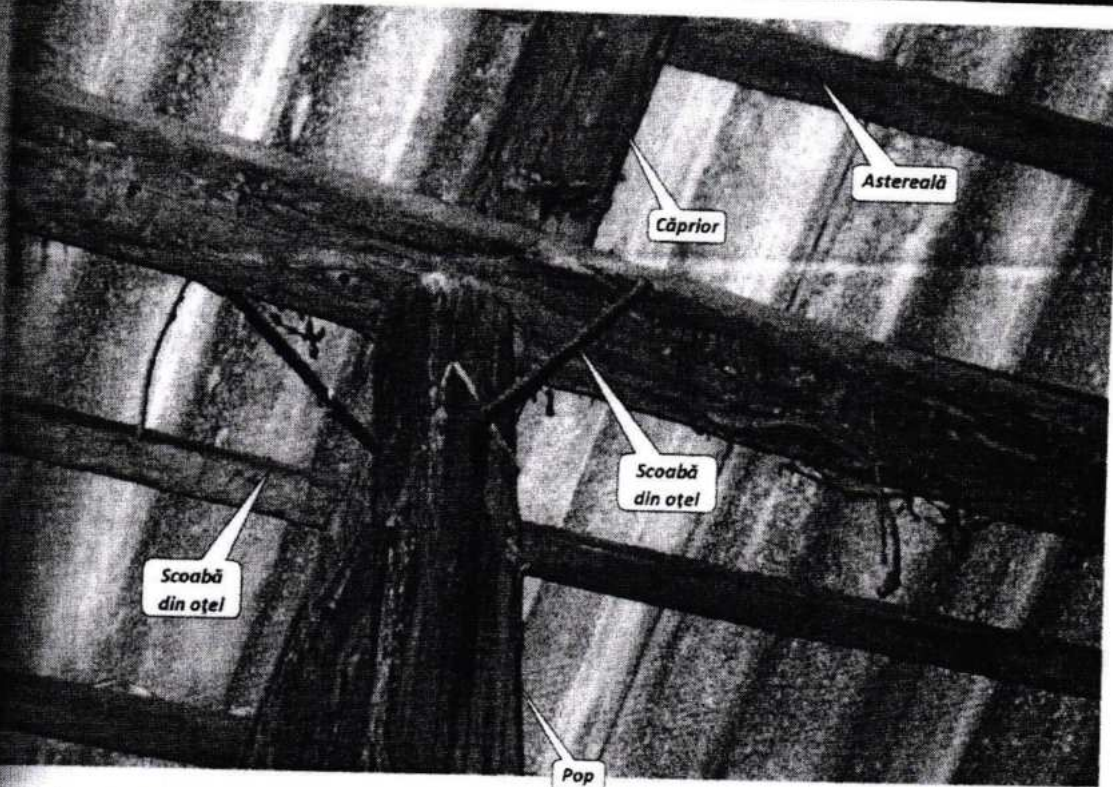
Fig. 14. Scheme de îmbinare a popilor și contrafișelor cu penele intermediare.

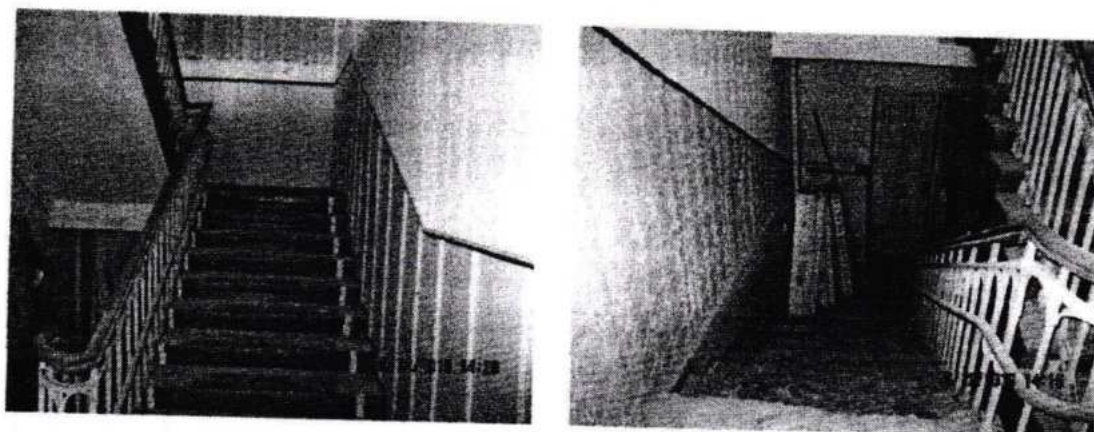
Fig. 17. Aspectul elementelor structurii de rezistență ale scării în componența rampelor și podestelor scării.

În rezultatul examinării elementelor scării, sub aspectul identificării integrității acestora, s-a constatat următoarele (fig. 17): elementele structurii de rezistență ale scării (rampale și podestele scării) corespund integral cerințelor Normativelor în vigoare, inclusiv - prin faptul, că nu au fost depistate fisuri și/au încovoieri ale elementelor scării, goluri sau sectoare cu beton friabil.

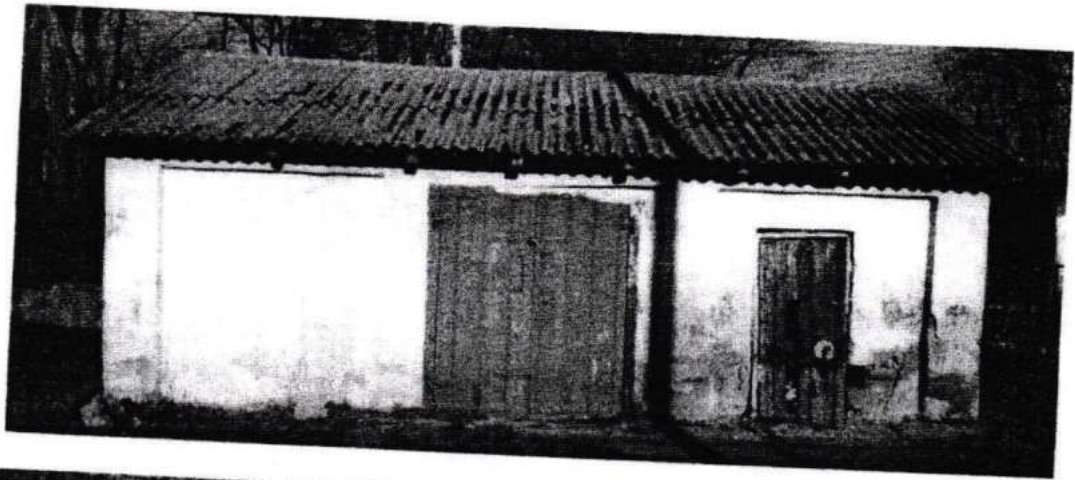
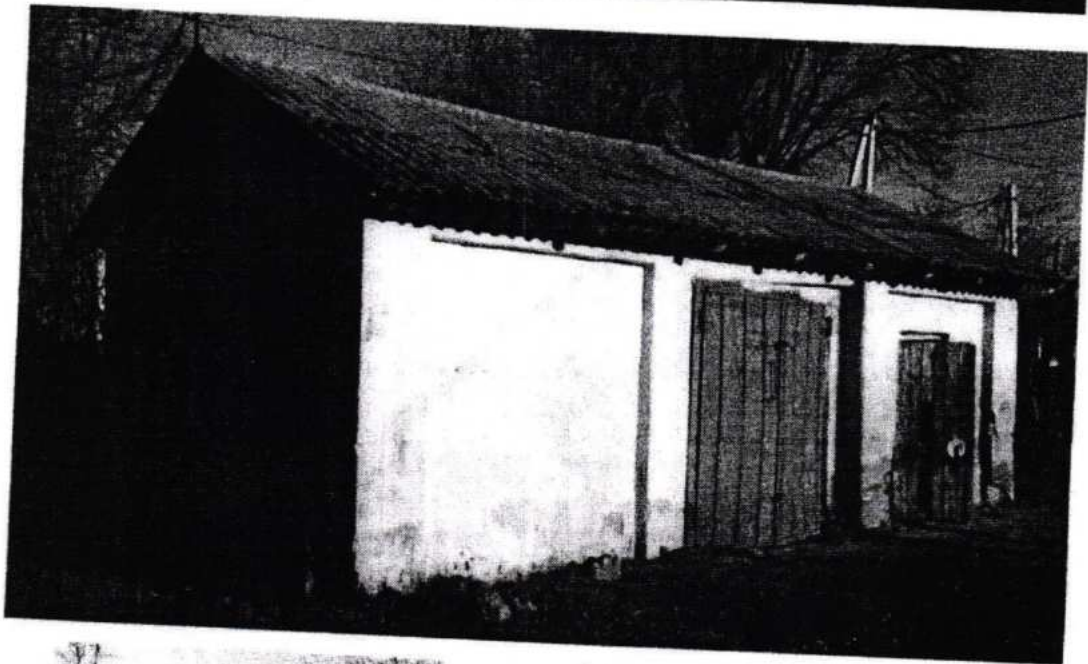
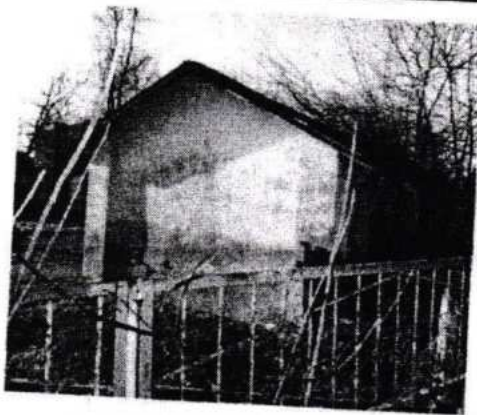
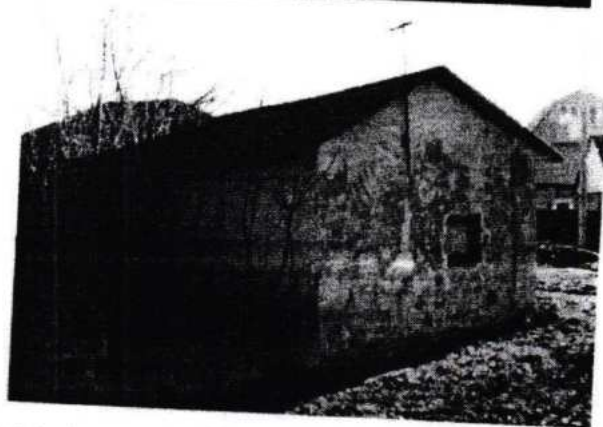
Fig. 18. Aspectul exterior (fațadele) clădirii șurei (magaziei) — lit "V"

În elevație, clădirea *șurei* (magaziei) - lit. "V" examinate dispune de un nivel – nivel parter (fig. 18).

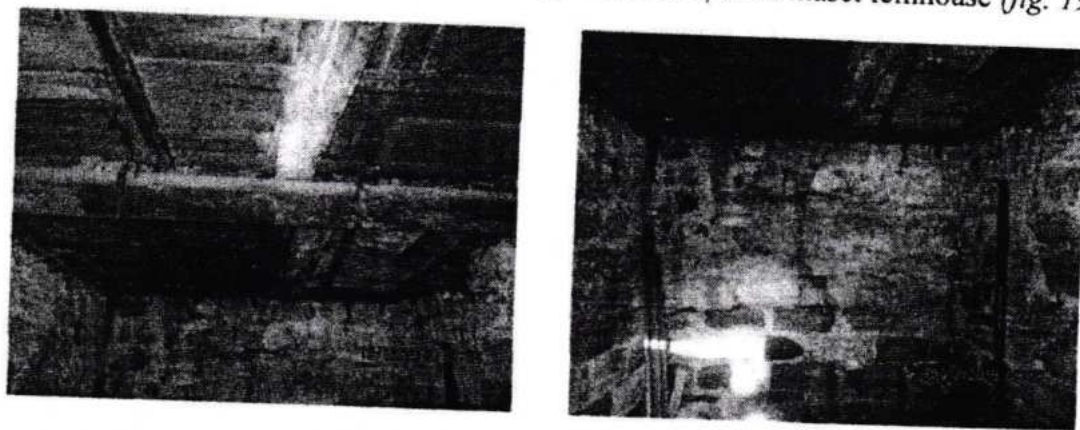
Planșeul de acoperiș al clădirii a fost realizat sub formă de șarpantă cu 2 pante. Structura de rezistență al acoperișului șarpantă este realizată din elemente (grinzi, *căpriori*, *cosoroabă*, *astereală*) din lemn de rășinoase, care, pe perioada de cca 6 decenii de exploatare a fost supusă degradării biologice substanțiale a masei lemnoase (fig. 19).

Fig. 19. Aspectul planșeului de acoperiș al clădirii *șurei* (magaziei) – lit "V".

Luând în considerație gradul avansat de degradare a construcțiilor portante a clădirii **șurei** (magaziei) - lit. "V", nr. cadastral: **0300107.334.02**, apreciată ca "imobil cu elemente de construcție cu grad de avariere", iar reabilitarea/consolidarea acestora ar necesita cheltuieli financiare și de manoperă excesive, soluția rațională în circumstanțele descrise reprezintă demolarea **șurei** nominalizate.

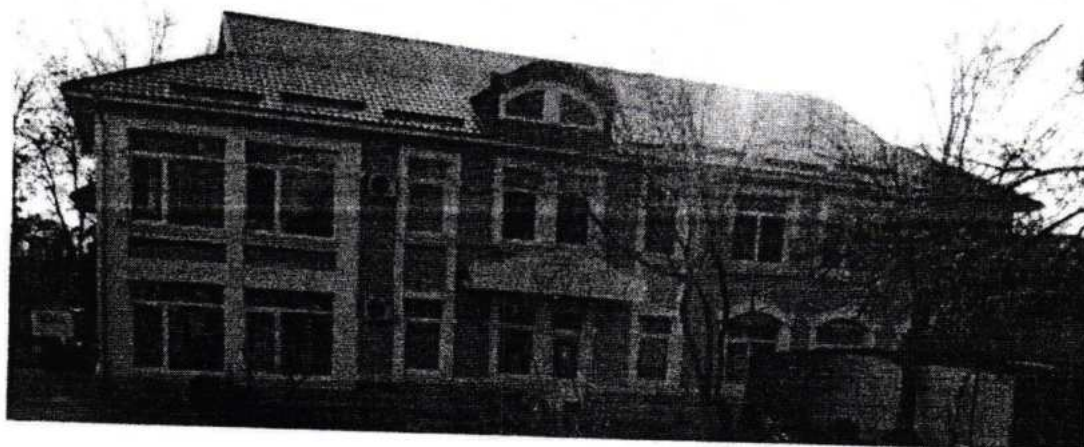
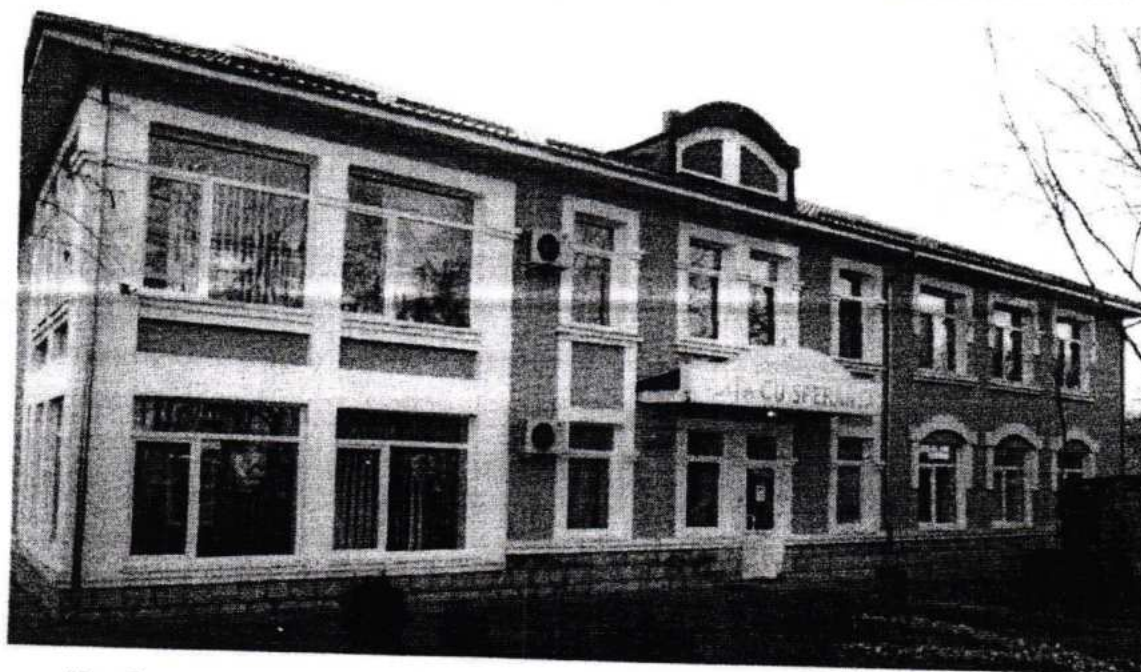
Fig. 3. Aspectul exterior (fațadele) clădirii cu nr. cadastral: 0300208.102.01, lit. A, edificată cu destinația pentru desfășurarea activităților preșcolare.

Acoperișul clădirii este realizat (*în urma lucrărilor de reparație capitală*) de tip șarpantă cu 4 pante, cu învelitoare din foi ondulate din oțel laminat (*fig. 3*).

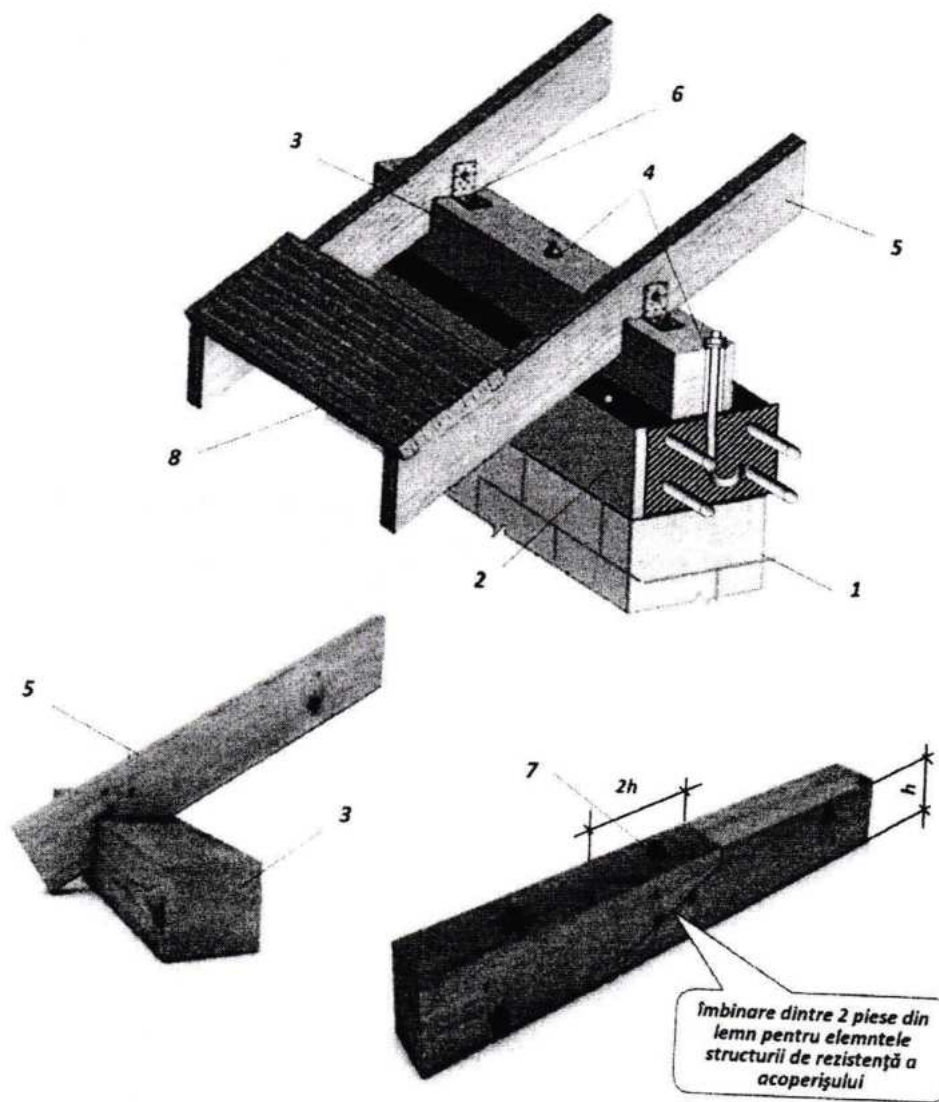
Structura de rezistență a acoperișului (*după reparația capitală a acestuia*) este constituită din popi, căpriori, grindă de coamă, astereală, etc. (*fig. 4*), confecționate din lemn ecarisat de rășinoase, prelucrate cu materiale antiseptice și antipirine. Căpriorii sunt fixați cu buloane ancorate în centura superioară a **clădirii**, ce asigură stabilitatea

acoperișului în cazul unor eventuale rafale de vânt. Căpriorii sunt dispuși cu interspațiul de ≈ 90 cm. Îmbinările dintre elementele structurii de rezistență a acoperișului sunt realizate cu garnituri profilate, buloane și/sau șuruburi autofiletate – măsuri adoptate în corespundere cu cerințele NCM F.05.01-2007. „Proiectarea construcțiilor din lemn”.

Fig. 4. Noduri de îmbinare a elementelor acoperișului.
 1 – peretele perimetral al parapetului din blocuri mici de calcar; 2 – centură din beton armat monolit; 3 – cosoroabă; 4 – ancoră de ancorare a cosoroabei, încastrat în centura monolită; 5 – căprior; 6 – garnitură din oțel de îmbinare a căpriorului cu cosoroaba; 7 – bulon de strângere; 8 – astereală.

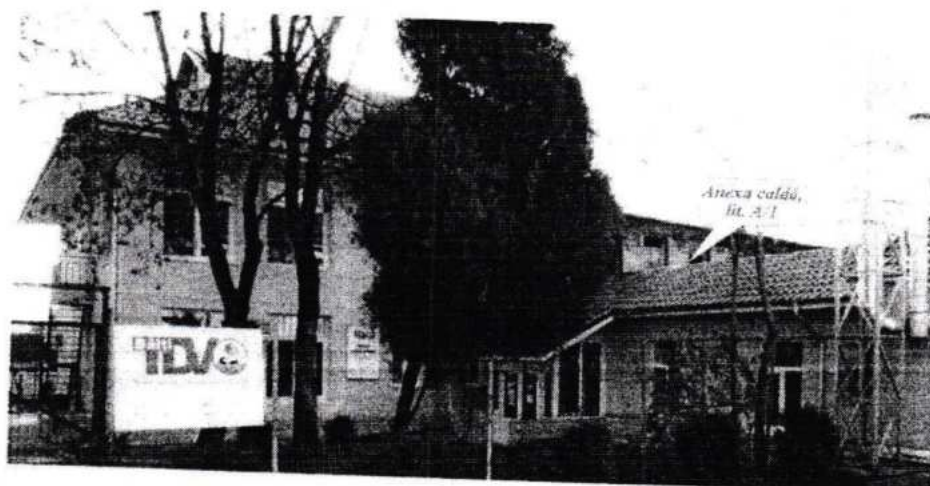
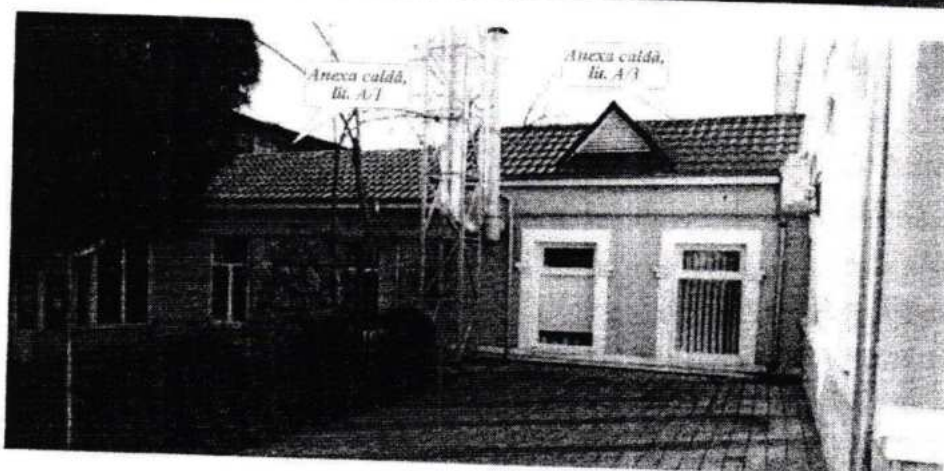
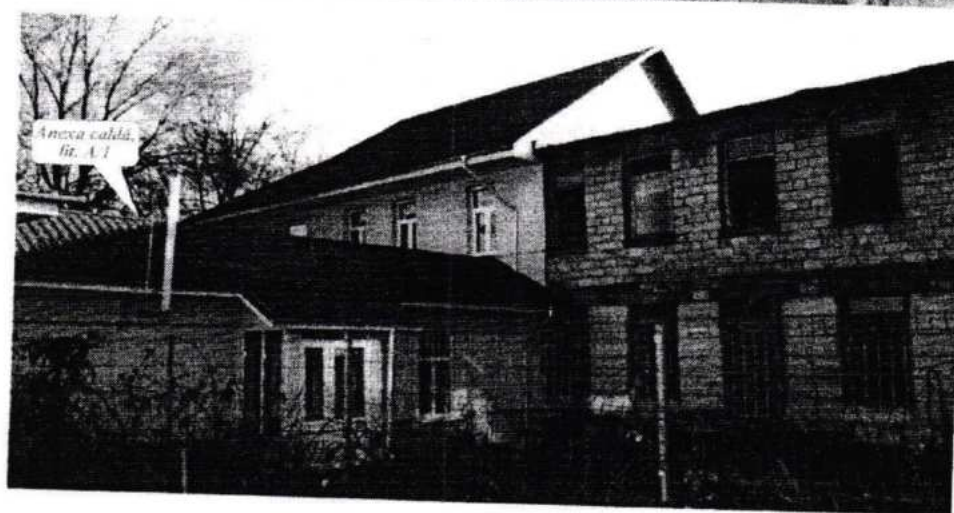
Fig. 5. Aspectul exterior (fațadele) anexei calde, nr. cadastral: 0300208.102.01, lit. A/1 (galerie de trecere, anexată la construcția de bază, lit. A/2) și anexei calde, nr. cadastral: 0300208.102.01, lit. A/3 (cazangerie, anexată la construcția de bază, lit. A).

Acoperișul **anexelor** este realizat (în urma lucrărilor de reparație capitală) de tip șarpantă cu 2 pante, cu învelitoare din foi ondulate din oțel laminat (fig. 5).

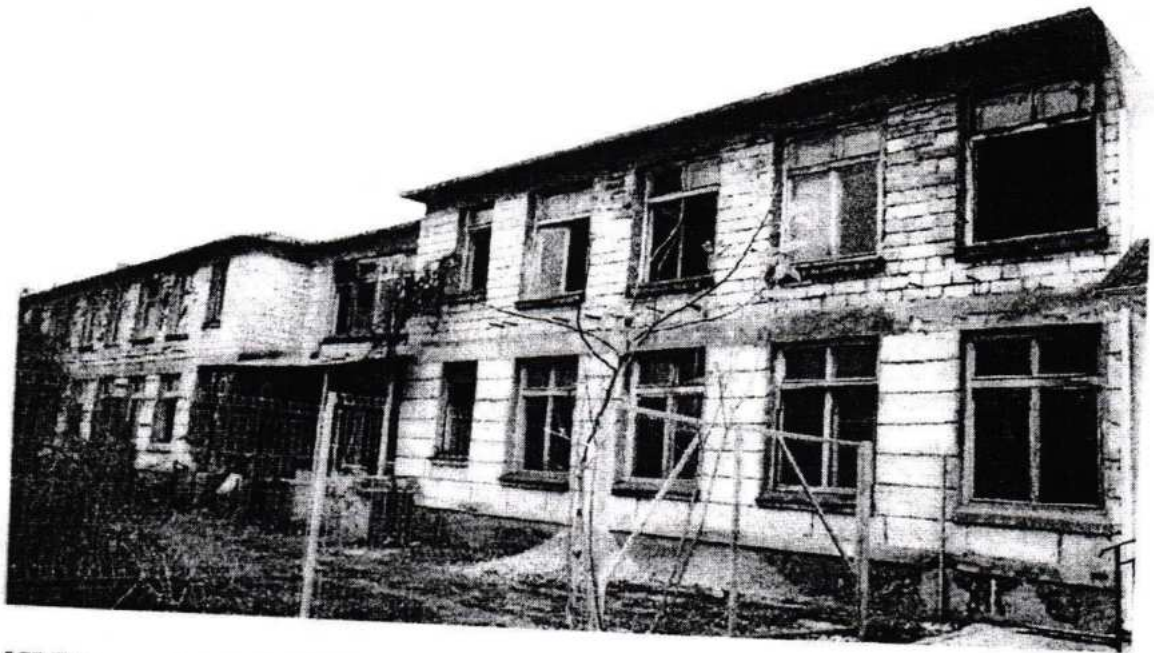
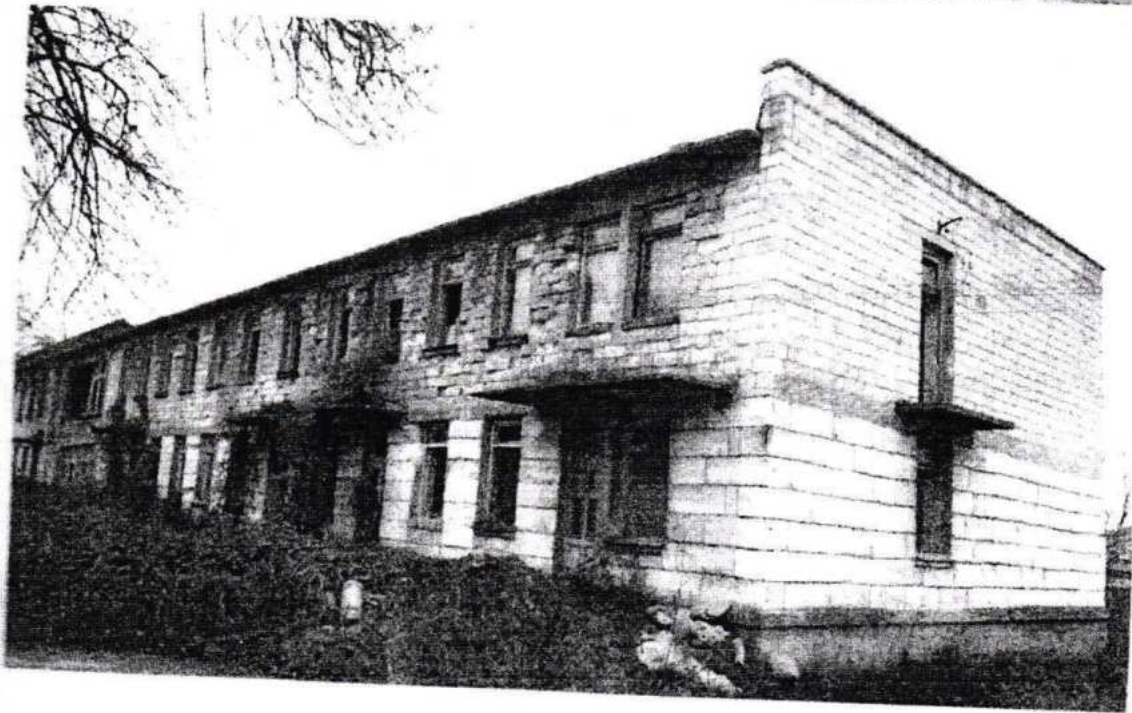
Fig. 6. Aspectul exterior (fațadele) clădirii cu nr. cadastral: 0300208.102.01, lit. A/2, edificată cu destinația pentru desfășurarea activităților preșcolare.

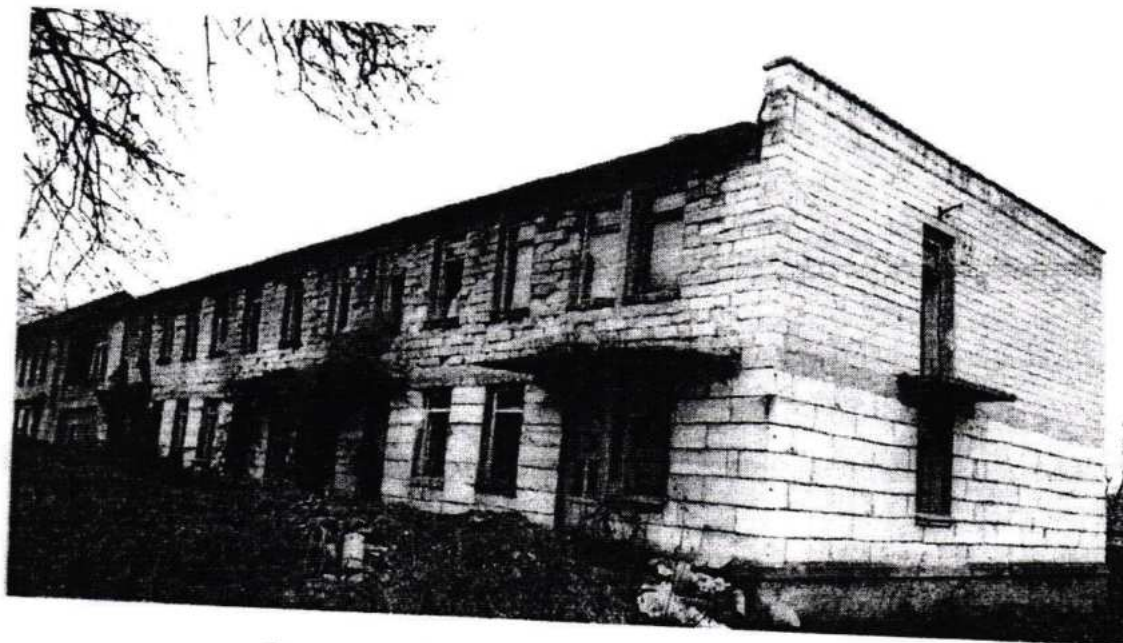
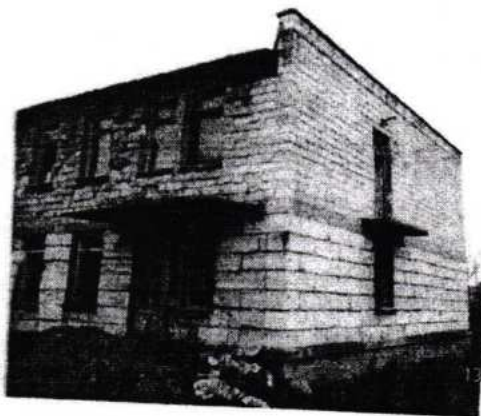
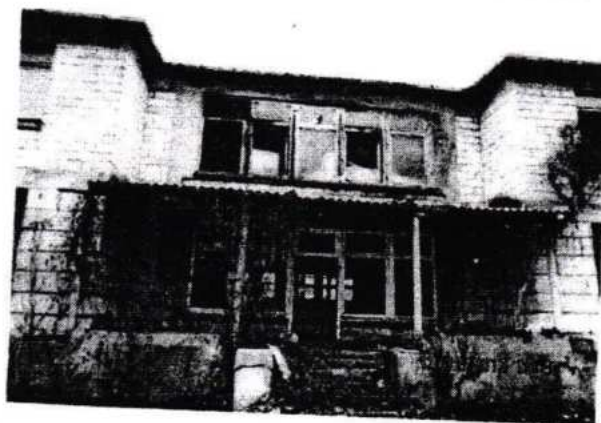
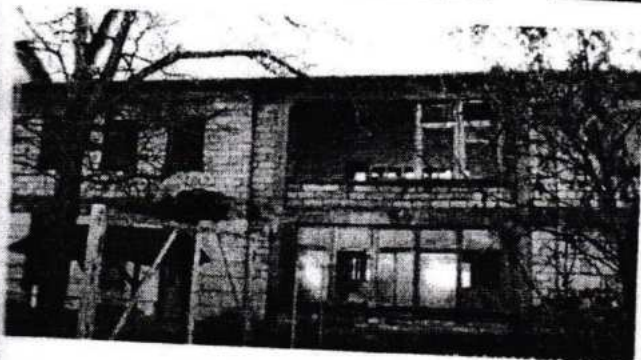
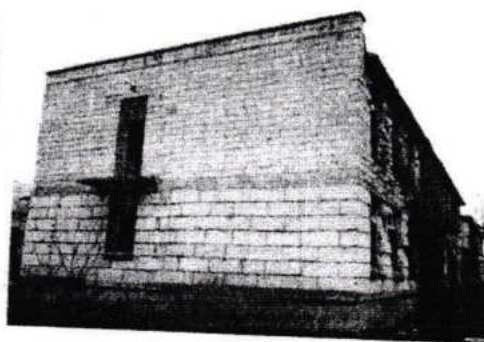
Fig. 7. Aspectul exterior (fațadele) clădirii cu nr. cadastral: 0300208.102.01, lit. A/2, edificată cu destinația pentru desfășurarea activităților preșcolare.

✓ **Pereții portanți perimetrali la nivelul parter sunt executați din blocuri mari de calcar cu dimensiunile acestora de: 40×40×100 cm (fig. 7);**

✓ **Pereții portanți din interiorul parterului; pereții portanți perimetrali și cei din spațiul interior al nivelului parter și nivelului etaj – blocuri mici din calcar cu dimensiunile acestora de: 20×20×40 cm (fig. 7);**

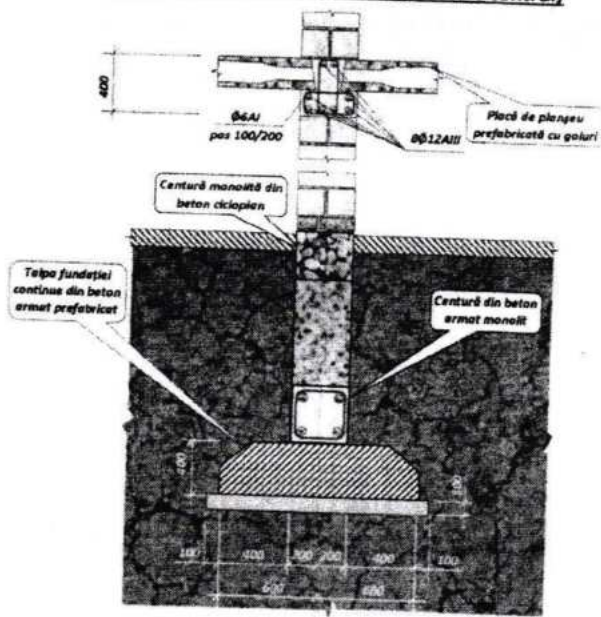
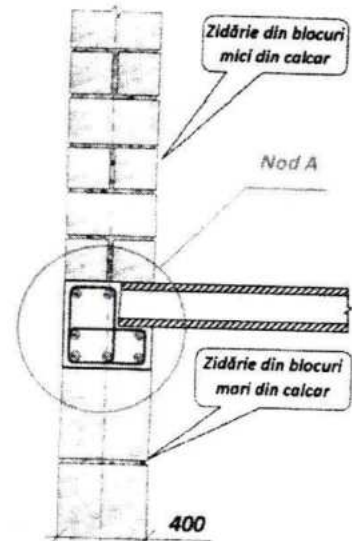
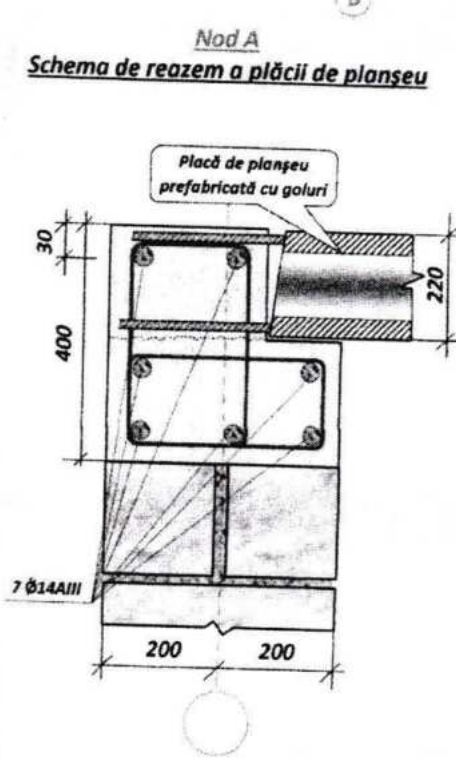
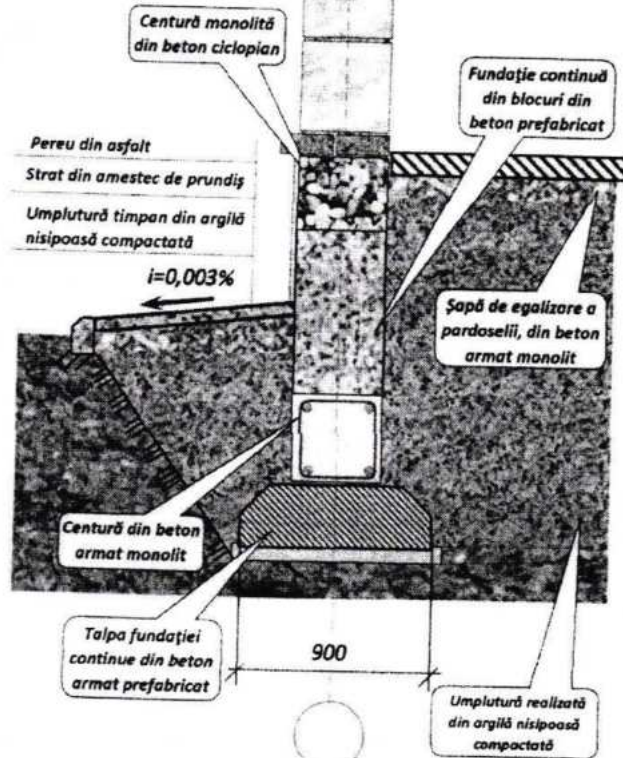
Fundamentul **clădirii** reprezintă fundație continuă (fig. 8), realizată pe axele principale ale clădirii, pozată la adâncimea de $\approx 1,0-1,2$ m de la nivelul pământului, fiind reprezentată de talpă, care servește în calitate de bază, realizată din blocuri (**plăci de fundație**) din beton armat prefabricat cu grosimea (**înălțimea**) de 400 mm și lățimea acestora, după cum urmează: de 900 mm – la pereții perimetrali și pereții amplasați în direcția transversală ale clădirii și, respectiv de 1200 mm – la peretele longitudinal din interiorul clădirii (**peretele central**). La fel, în calitate de elemente a fundației continue propriu-zise, servesc blocurile de fundament din beton prefabricat cu grosimea acestora de 400 mm, pozate pe centura realizată din beton armat monolit pe talpa fundației, iar în partea superioară a fundației a fost realizată centură din beton ciclopian (fig. 8, 9).

Fig. 8. Scheme constructive a fundației continue, pereților structurali și planșeului

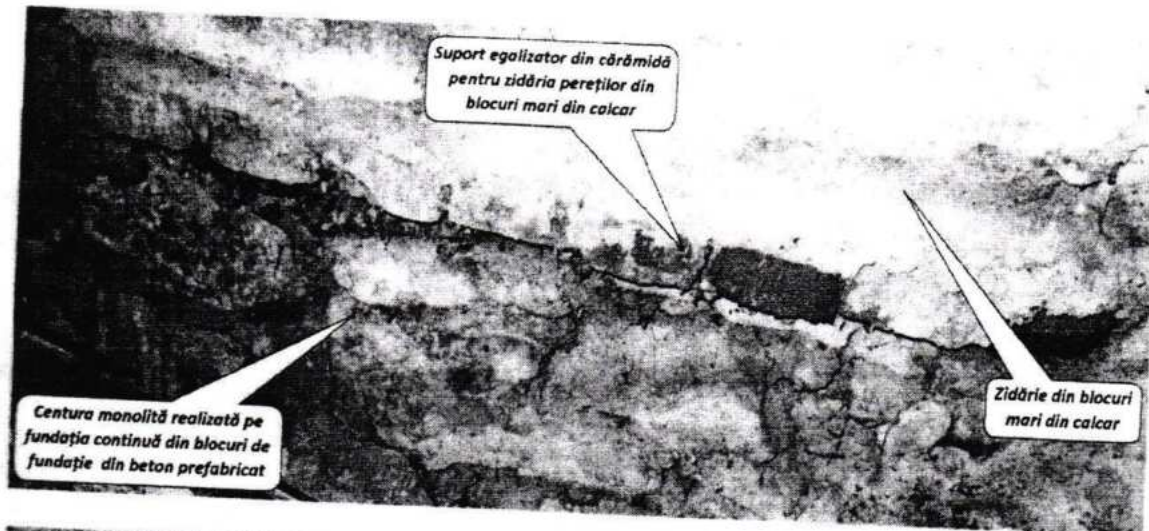
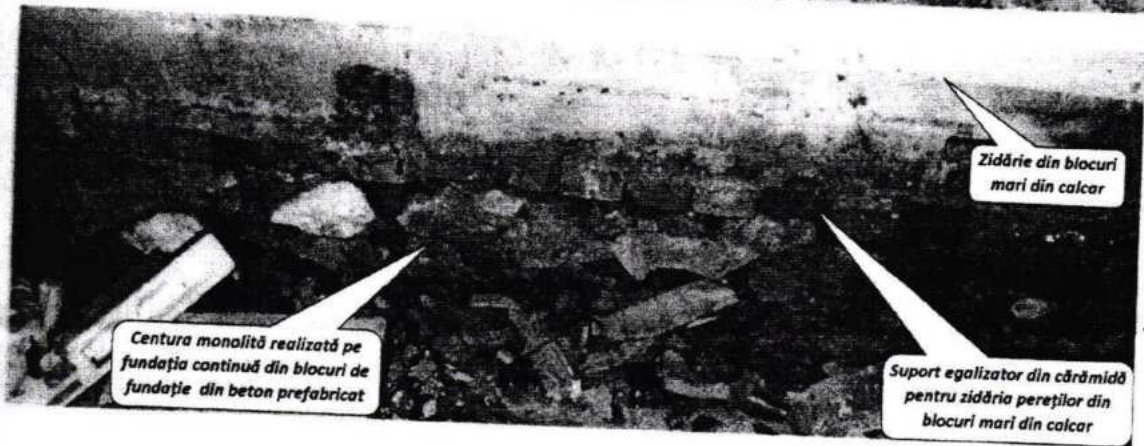
Fig. 9. Aspectul din interiorul clădirii a centurii monolite, realizate deasupra fundației continue din blocuri de fundație din beton prefabricat cu strat egalizator din cărămidă din argilă arsă, executat în calitate de pat pentru blocurile mari din calcar a zidăriei pereților structurali.

Notă: În rezultatul examinării fundației continue, constituită din: talpă din beton armat prefabricat; centură realizată din beton armat monolit deasupra tălpii de fundație, care servește, inclusiv – în calitate de suport pentru blocurile de fundație din beton prefabricat și din centură, realizată din beton ciclopian deasupra blocurilor de fundație relevă, că starea tehnică a construcțiilor este corespunzătoare cerințelor normative atribuite față de acestea, defecte sau deformații, care ar diminua rezistența și stabilitatea construcțiilor sau ar face imposibil utilizarea acestora conform destinației, nu au fost depistate - fapt confirmat prin lipsa fisurilor pe suprafața pereților structurali, caracteristice situațiilor, în care fundamentul este necorespunzător.

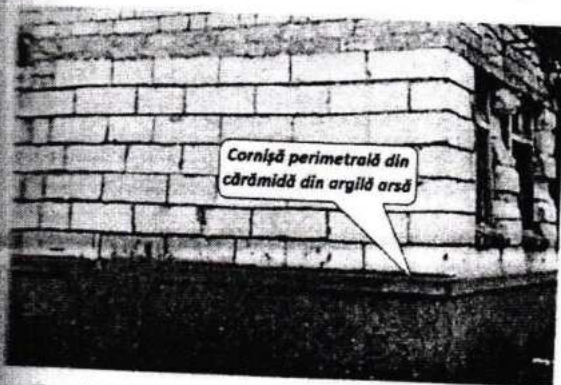
Fig. 10. Aspectul cornișei din cărămidă, care servește în calitate de pat pentru zidărie.

Centura monolită realizată din beton ciclopian deasupra fundației continue, este încununată cu un strat din cărămidă arsă (fig. 10), pozată pe mortar din ciment-nisip, care servește în calitate de suport egalizator pentru blocurile zidăriei pereților structurali, dar și în calitate de cornișă decorativă și/sau element de protecție a soclului clădirii.

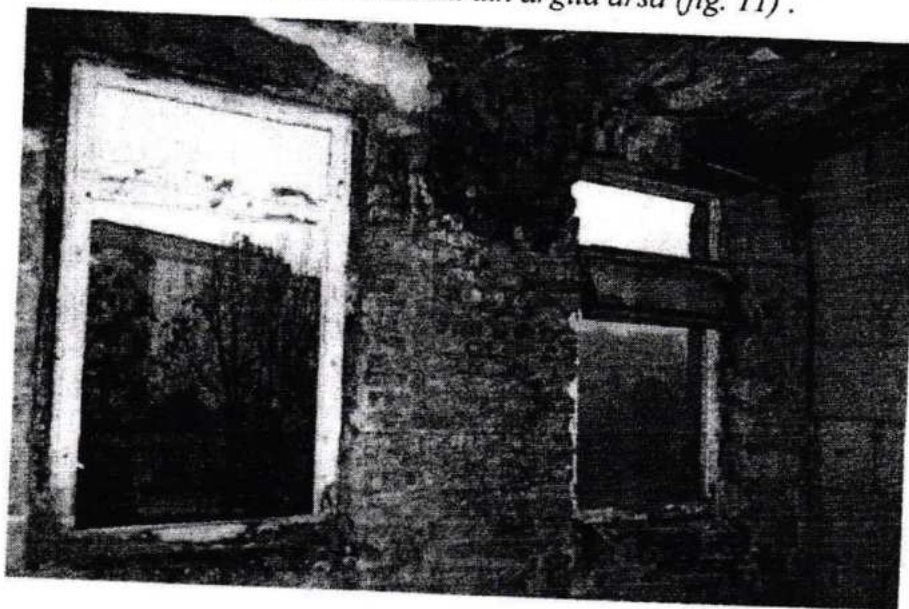
✓ **2 intergoluri, a câte unul la fiecare din pereții portanți perimetrali de la nivelul etajului, realizați din zidăriei din cărămidă din argilă arsă (fig. 11).**

Fig. 11. Aspectul intergolului realiza din zidăriei din cărămidă din argilă arsă.

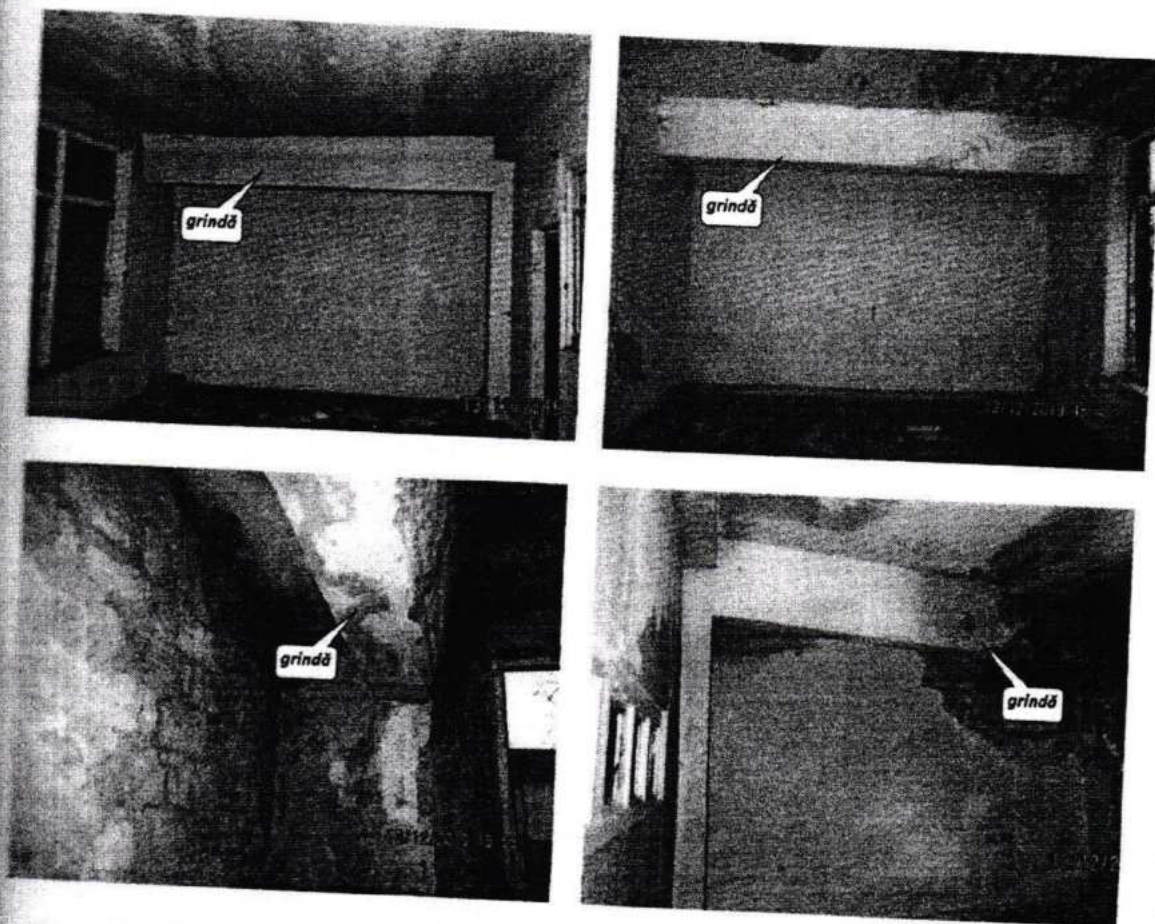
Rigiditatea *clădirii* examinate este asigurată, inclusiv, cu grinzi din beton armat monolit (*fig. 12*), dispuse în direcția transversală ale clădirii, unele din ele servind în calitate de suport pentru plăcile de planșeu amplasate de-a lungul axelor longitudinale ale clădirii.

Fig.12. Aspectul grinzilor structurii de rezistență a clădirii examinate.

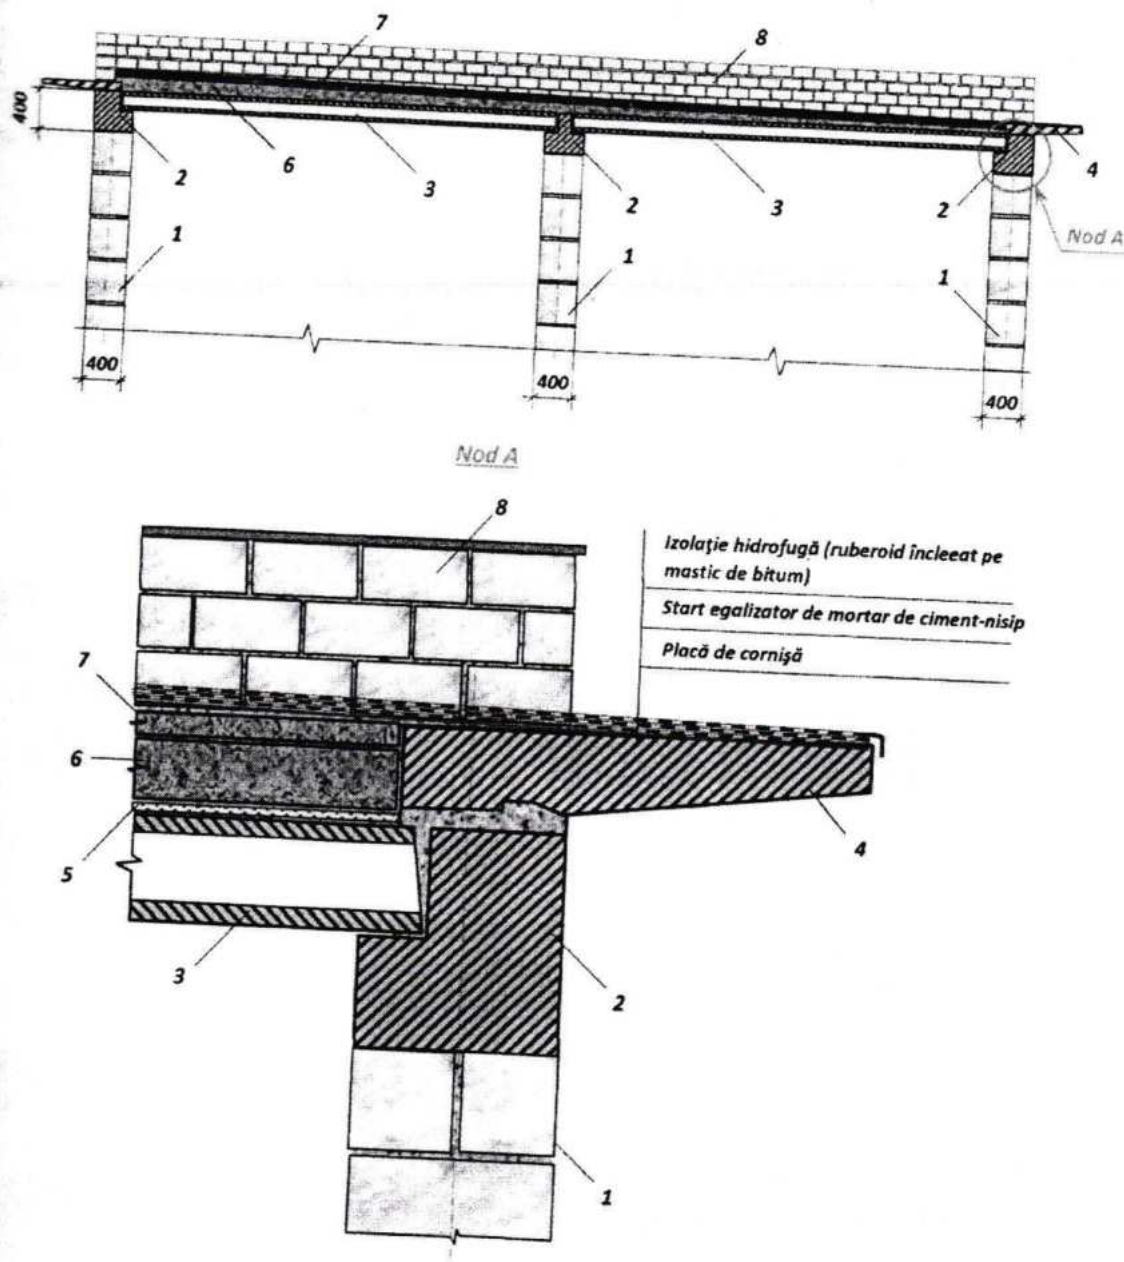
Acoperișul *clădirii* examinate este realizat cu pantă dulce (*lină*) cu unghiul de înclinație a acesteia de $\approx 3^{\circ}$ (fig. 13).

Fig. 13. Secțiune în planul transversal al *clădirii*.
 1 – perete portant din zidărie din blocuri mici de calcar; 2 – centură antiseismică;
 3 – placă de planșeu prefabricată; 4 – placă de cornișă; 5 – barieră de vapori; 6 – strat
 termoizolant din argilă expandată (grosime variabilă); 7 – strat egalizator din mortar
 de ciment-nisip, $\delta_{\min} \approx 50$ mm; 8 – parapet

Pentru evacuarea apelor provenite din depunerile atmosferice de pe acoperiș și a exclude scurgerea acestora pe suprafața pereților exteriori, în soluția constructivă a acoperișului au fost prevăzute plăci de cornișe (*fig. 7, 13*), montate în partea inferioară a pantei, de care, probabil, au fost fixate ulucele pentru cooptarea și evacuarea apelor pluviale și celor provenite din topirea zăpezilor, dar, care au lipsit la momentul examinării, aceasta din urmă a condiționat umezirea frecventă a pereților perimetrali ale clădirii.

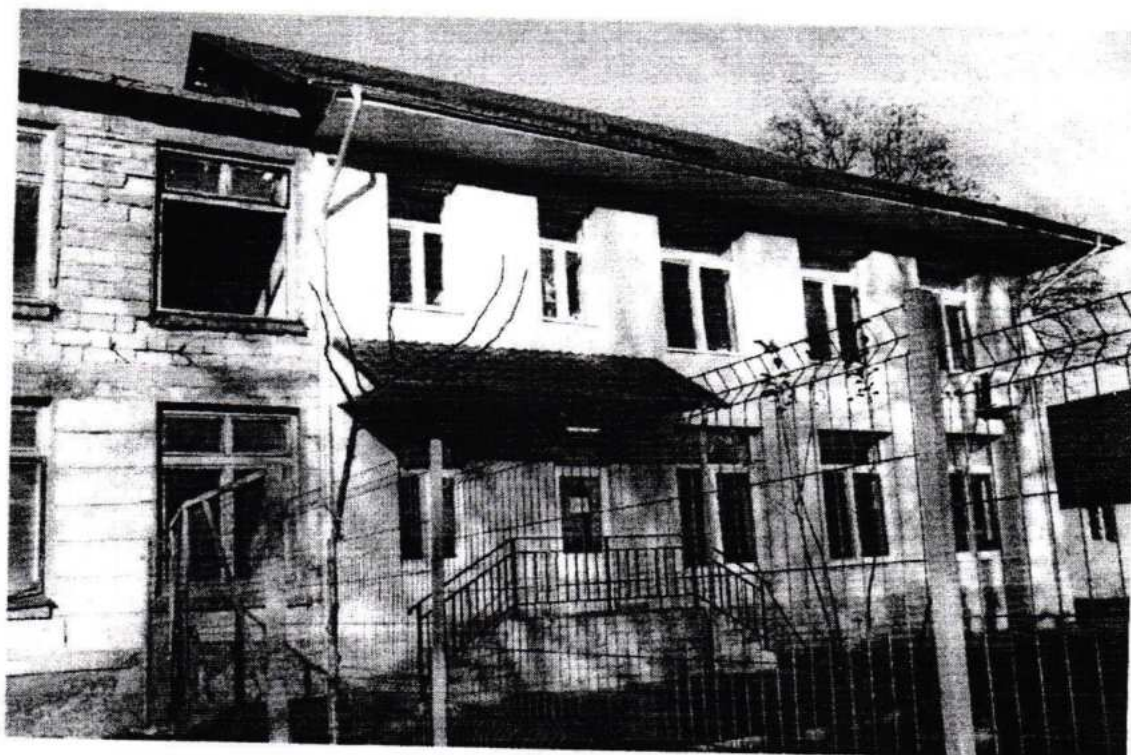
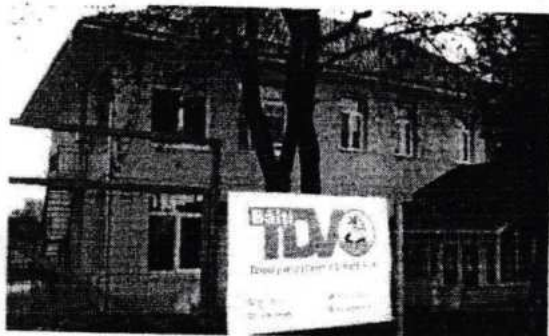
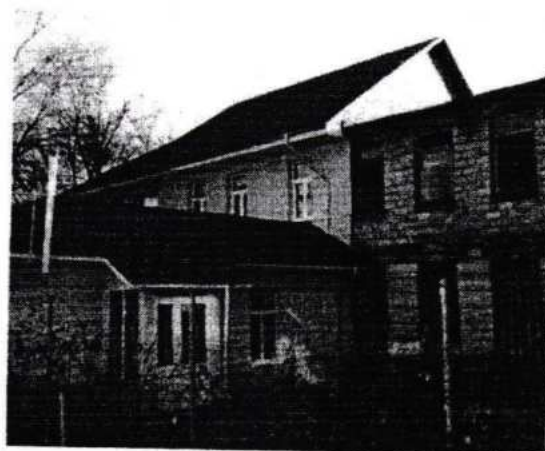
Cu toate acestea, se va menționa, că o porțiune a clădirii examinate a fost supusă reparației capitale (fig. 20), atât la nivelul parterului, cât și la nivelul etaj (fig. 21, 22).

Fig. 20. Aspectul exterior (fațadele) a porțiunii clădirii cu nr. cadastral: 0300208.102.01, lit. A/2, în urma lucrărilor de reparație capitală.

Notă: Starea tehnică actuală a elementelor portante a porțiunii clădirii cu nr. cadastral: 0300208.102.01, lit. A/2, în urma lucrărilor de reparație capitală, din punct de vedere al integrității elementelor constructive, rezistenței, rigidității și stabilității construcțiilor portante, *corespund* cerințelor reflectate în documentele normative în vigoare, inclusiv - exigențelor esențiale, dintre care: **A** – rezistență și stabilitate; **B** – siguranță în exploatare; **C** – siguranță la foc; **D** – igienă, sănătatea oamenilor; refacerea și protecția mediului înconjurător; **E** – izolație termică, hidrofugă și economie de energie; **F** – protecția împotriva zgomotului.

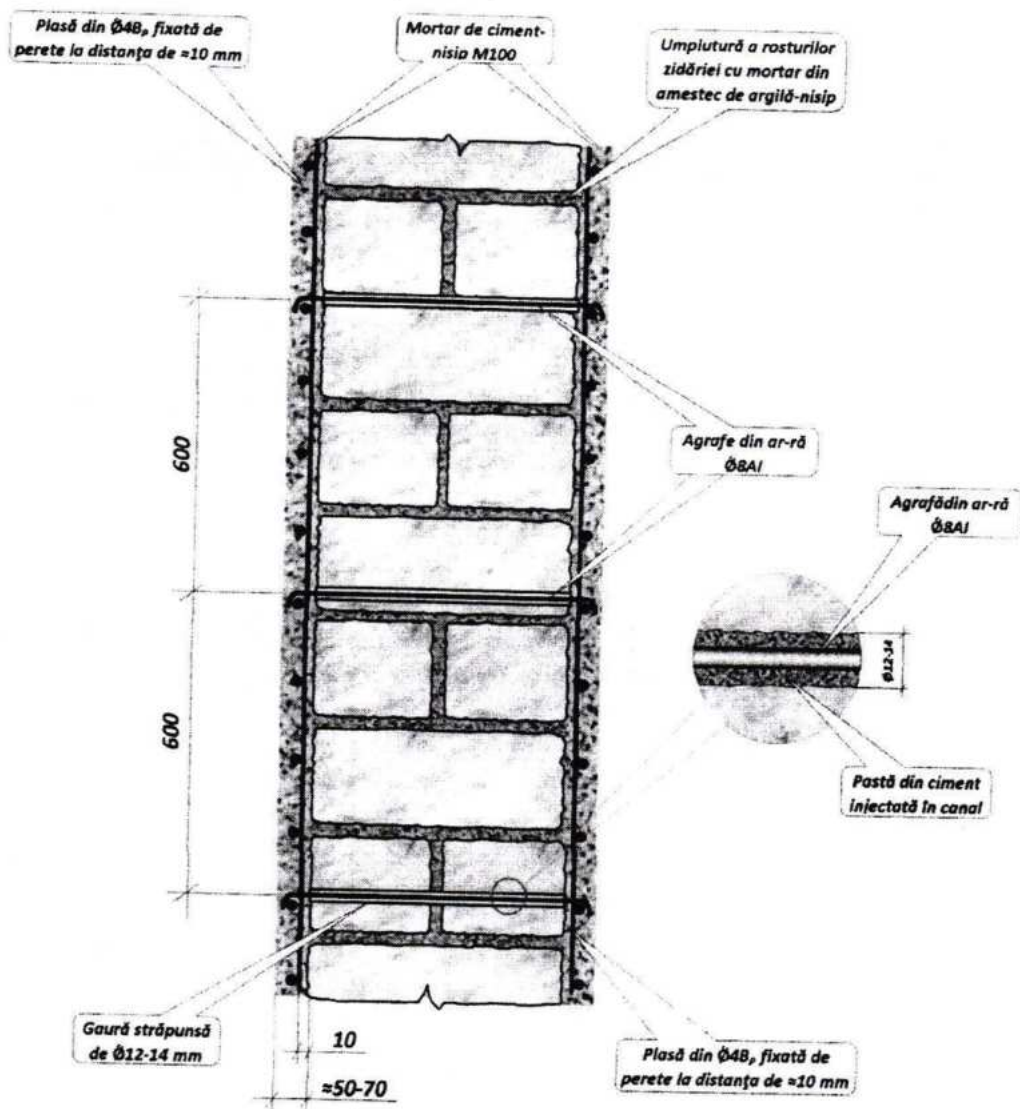
Fig. 24. Schema consolidării zidăriei pereților prin ranforsare cu plase și tencuială.

Consolidarea sectoarelor de zidărie a intergolurilor cu blocurile de calcar degradate în urma eroziunii fizice de la nivelul parterului se propune prin ranforsarea acestora cu plase confecționate din sîrmă de $\varnothing 4B_p$, sudată cu interspațiul de 100×100 mm și tencuială pe bază de mortar de ciment-nisip (fig. 24), aplicată pe suprafața pereților cu grosimea medie de $\approx 50-70$ mm.

Plasa prevăzută pentru consolidarea zidăriei intergolurilor se va fixa la o distanță de $\approx 10-15$ mm de la suprafețele zidăriei (fig. 24) – soluție necesară pentru a asigura conlucrarea plasei cu tencuiala aplicată pe suprafața zidăriei. Totodată, plasele de ranforsare a zidăriei se vor mobiliza între ele cu agrafe introduse prin găuri străpunse de $\varnothing 12-14$ mm, amplasate în planul peretelui intergolului în formă de „șah” cu o dispunere de ≈ 600 mm și rigidizate în găurile străpunse cu pastă de ciment injectată în acestea.
