Проект
Перевод

О разрешении на возврат муниципального имущества из оперативного управления Управления Образования Молодёжи и Спорта примэрии мун. Бэлць на баланс примэрии

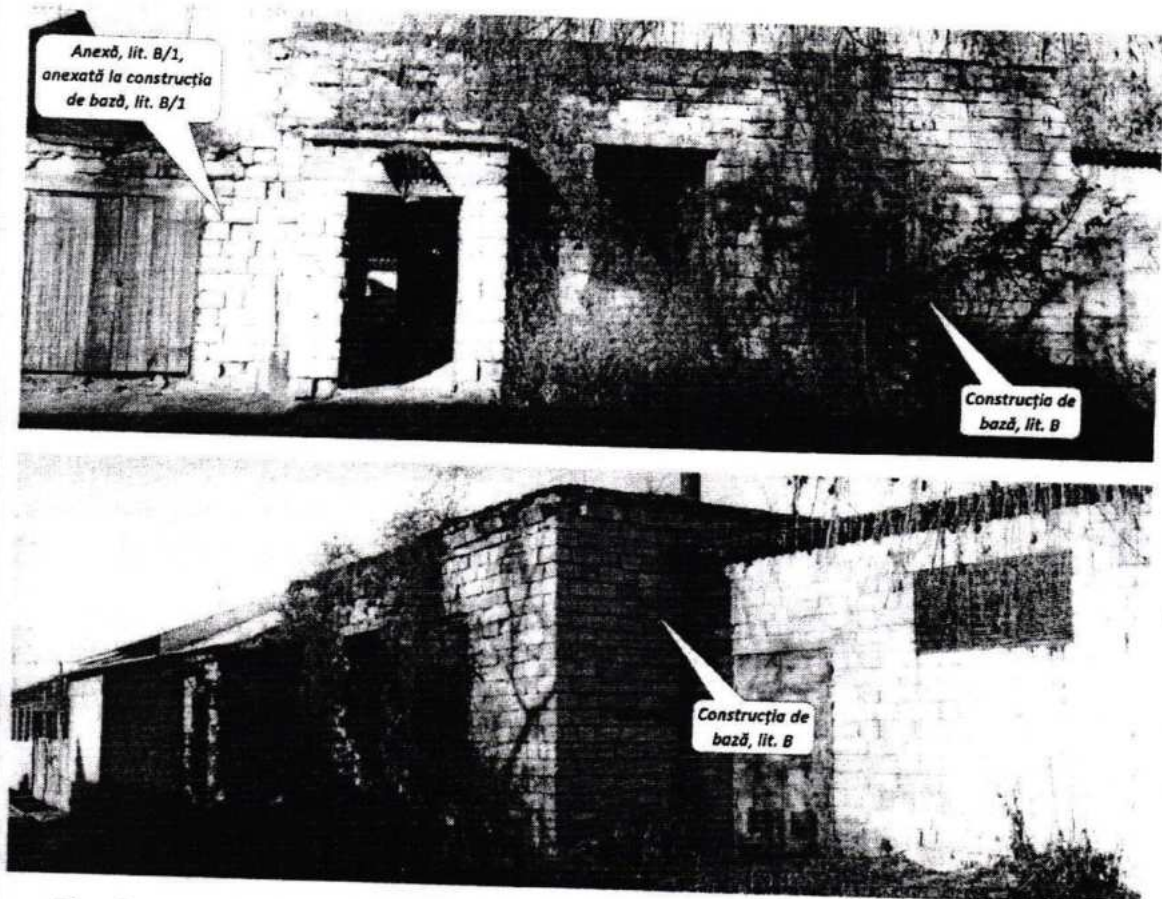
Fig. 25. Aspectul exterior (fațadele) clădirii cu nr. cadastral: 0300208.102.02, lit. B și anexei lit. B/1, edificată cu destinația pentru cazangerie.

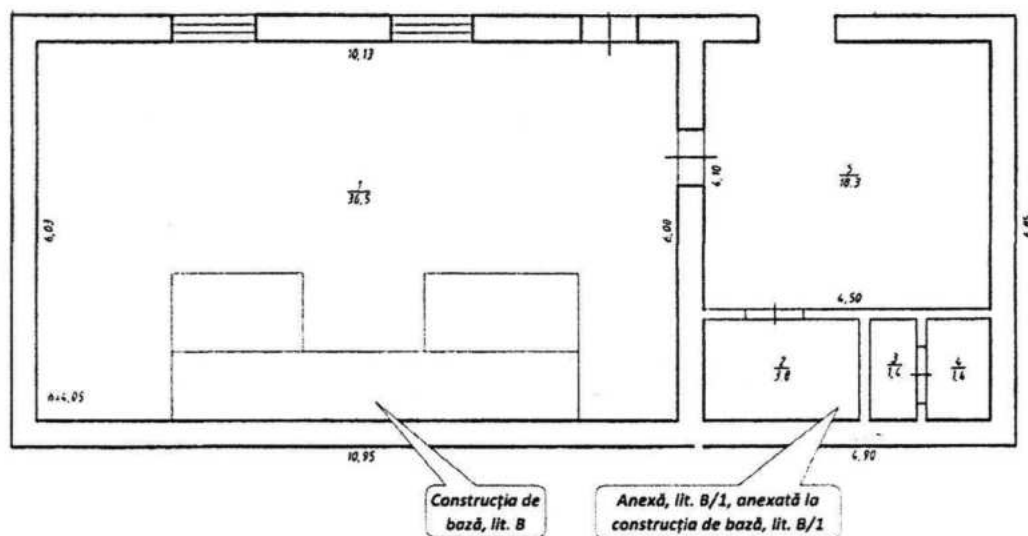
Clădirea examinată, cu nr. cadastral: 0300208.102.02, lit. B (fig. 2, Anexa 1), destinată pentru *cazangerie*, în elevație dispune de *un nivel* - nivel parter (fig. 25) și reprezintă o construcție de bază de formă dreptunghiulară în plan, cu dimensiunile exterioare de $10,95 \times 6,85$ m (fig. 26).

Fig. 26. Planul) clădirii cu nr. cadastral: 0300208.102.02, lit. B și anexei lit. B/1, anexată la construcția de bază, edificată cu destinația pentru cazangerie.

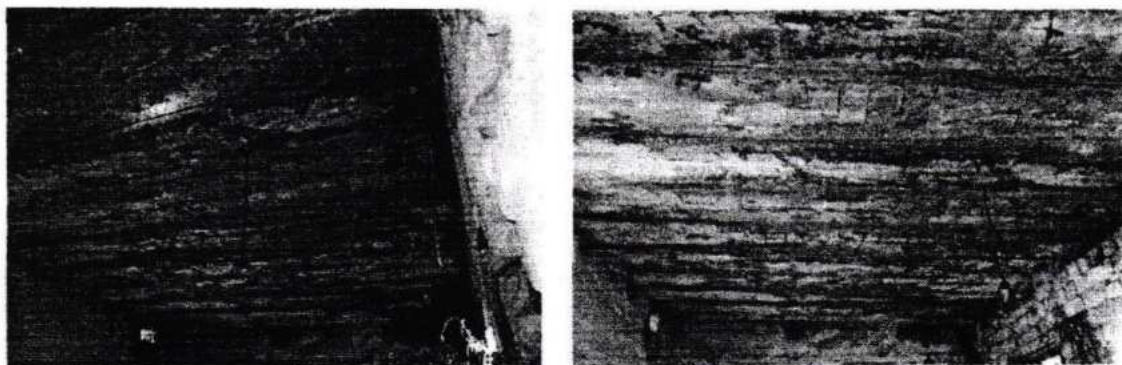
Acțiunea pe perioadă îndelungată a umidității provenite prin scurgerea apelor pluviale prin învelitoarea degradată al acoperișului, a condiționat dezvoltarea proceselor ireversibile de coroziune chimică a armăturii de rezistență a plăcilor de planșeu în zonele afectate de umezirea frecventă ale acestora (fig.32), implicit – a fost condiționată diminuarea capacității portante ale planșeelor de acoperiș.

Totodată, în urma evaluării tehnice, au fost identificate valori excesive a săgeții plăcilor de planșeu.

Factorii nominalizați în ansamblu au condus la aprecierea ca "stare cu grad înalt de avariere" a plăcilor de planșeu cu goluri a clădirii destinate pentru cazangerie;

Fig. 32. Aspectul planșeului de acoperiș realizat deasupra spațiului cazangeriei.

Luând în considerație gradul avansat de degradare a construcțiilor portante a clădirii cu nr. cadastral: 0300208.102.02, lit. B și anexei lit. B/1, anexate la construcția de bază, apreciat ca "stare cu grad înalt de avariere", iar reabilitarea/consolidarea acestora ar necesita cheltuieli financiare și de manoperă excesive, soluția rațională în circumstanțele descrise reprezintă demolarea **bunurilor imobile nominalizate**.
